# II/102 HR. HL. M. PRAHY – – ŠTĚCHOVICE, REKONSTRUKCE

Objednatel: <b>Středočeský kraj</b>		Obec: <b>Jíloviště, Vrané n. V., Třnová, Měchenice, Davle, Hradištko, Štěchovice, Slapy</b>		Kraj: <b>Středočeský</b>	
Akce:	<b>II/102 HR. HL. M. PRAHY – ŠTĚCHOVICE, REKONSTRUKCE</b>			Datum	Stupeň
				<b>9/2017</b>	<b>PDPS</b>
				Souprava	Č. přílohy
Příloha:	<b>KONTROLA OPĚRNÝCH ZDÍ A DALŠÍCH KONSTRUKCÍ</b>				<b>1.9</b>

Stavba:	II/102 hr. hl. m. Prahy – Štěchovice, rekonstrukce
Název přílohy:	Kontrola opěrných zdí a jiných konstrukcí
Katastrální území:	Vrané nad Vltavou [785318], Jíloviště [660175], Trnová u Jíloviště [660183], Měchenice [692719], Davle [624811], Masečín [692204], Hradištko pod Medníkem [647543], Štěchovice u Prahy [763250], Slapy nad Vltavou [749613]

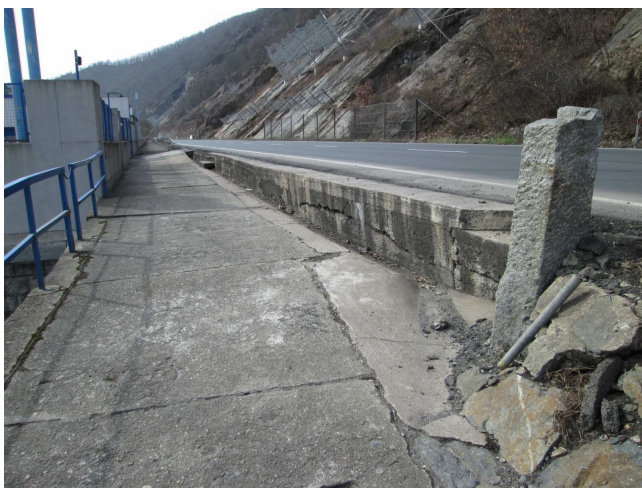
Pohled ve směru staničení.

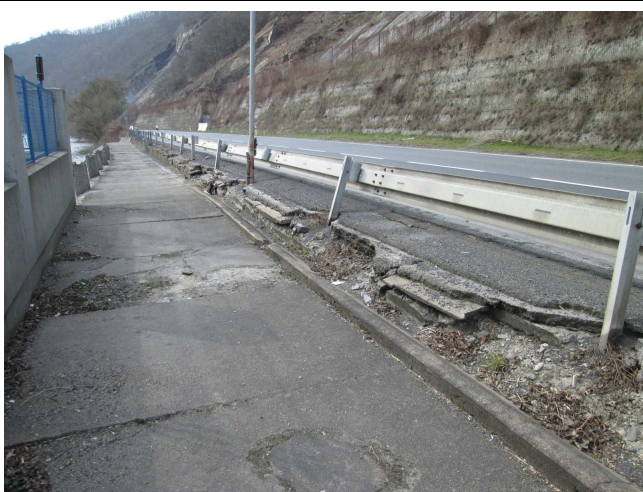
Masivní degradace betonu, rozpad. Část zdi chybí.

Dtto.

- Nahradit zeď novou konstrukcí.

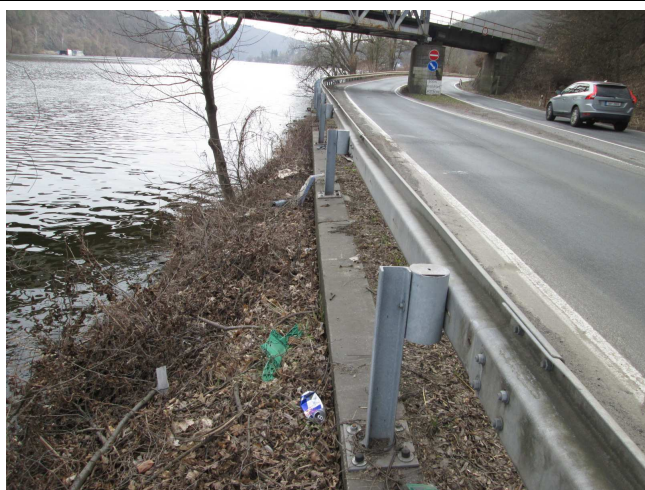
Pohled ve směru staničení.

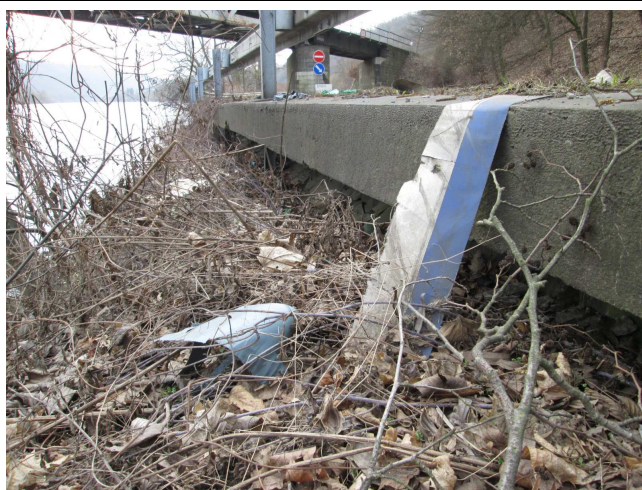
Pohled zleva.

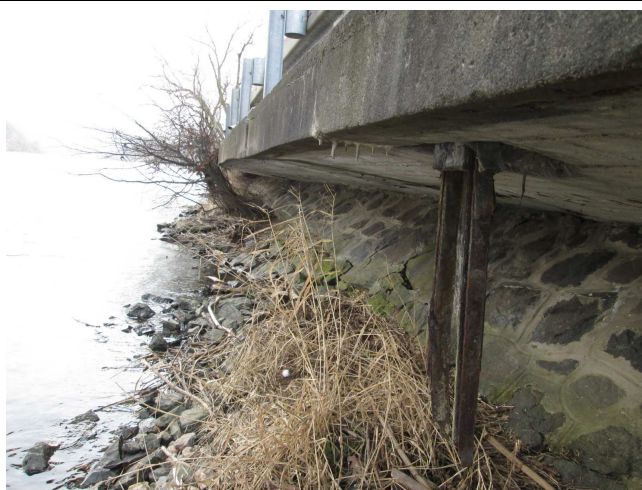
Dtto. Stopy zatékání. Bionapadení.

Dtto.

- Nahradit novou konstrukcí.

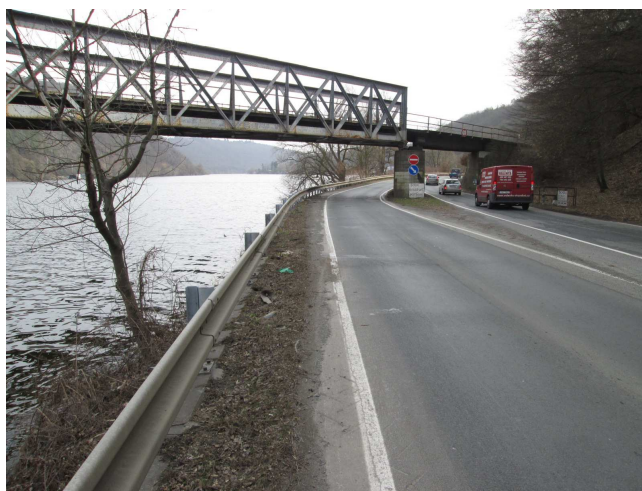
Pohled ve směru staničení.

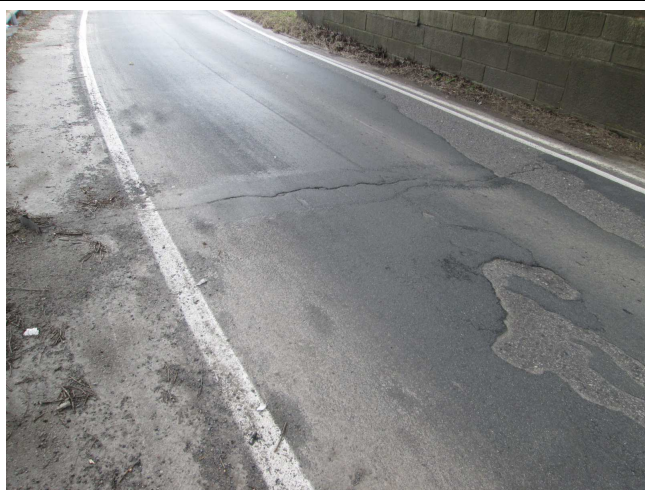
Dilatační spáry prokreslené do vozovky.

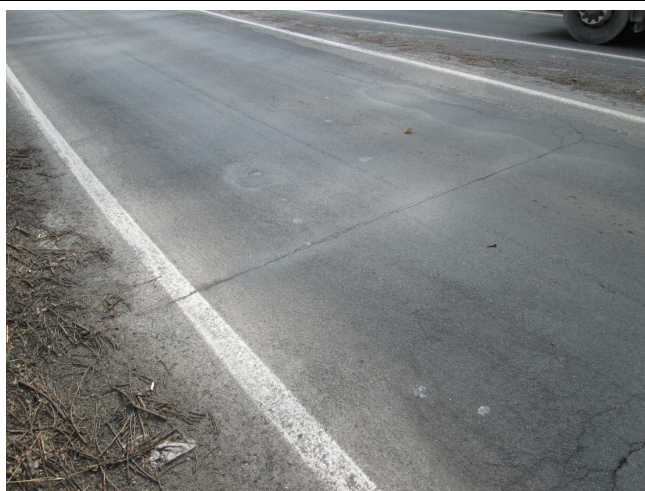
Dilatační spáry prokreslené do vozovky.

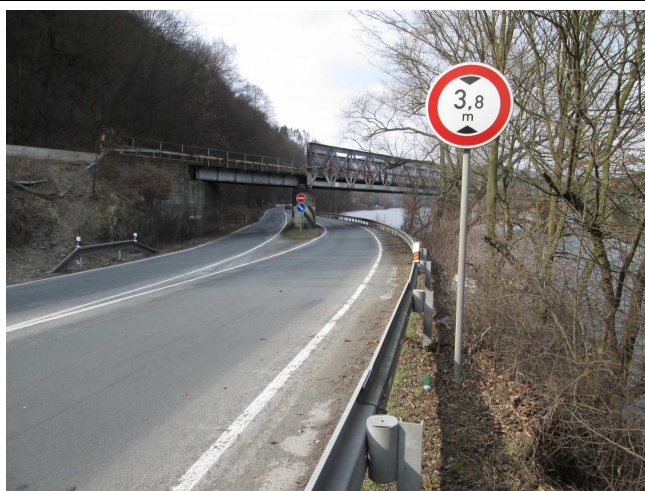
Pohled proti směru staničení.

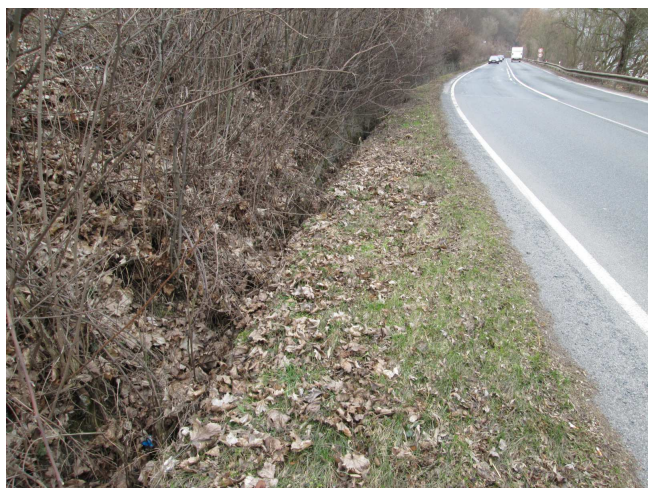
Pohled proti směru staničení.

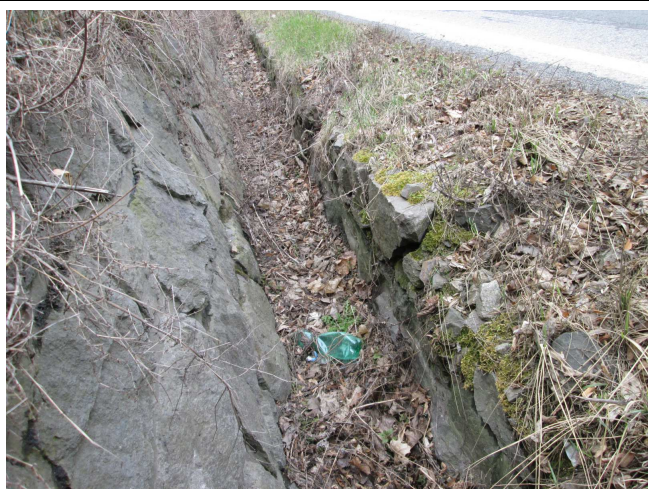
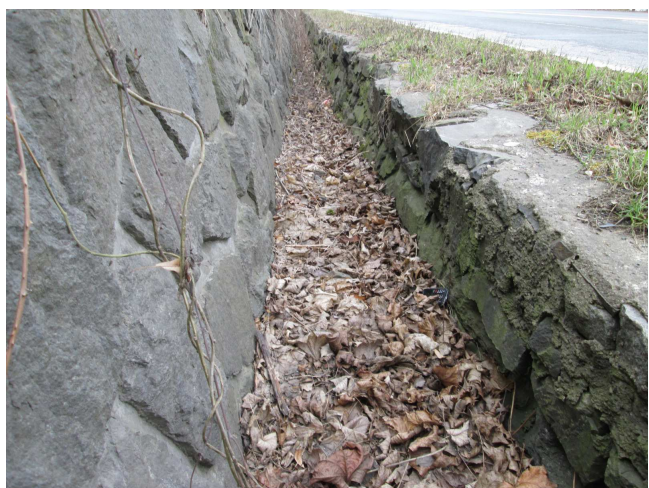
Lokálně vydrolené spáry.

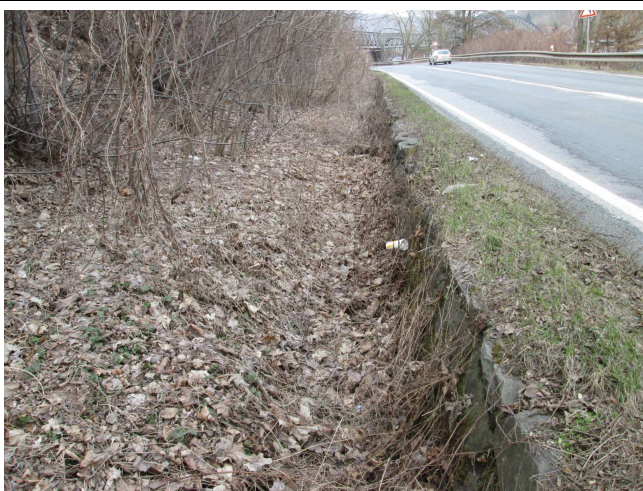
Pohled proti směru staničení.

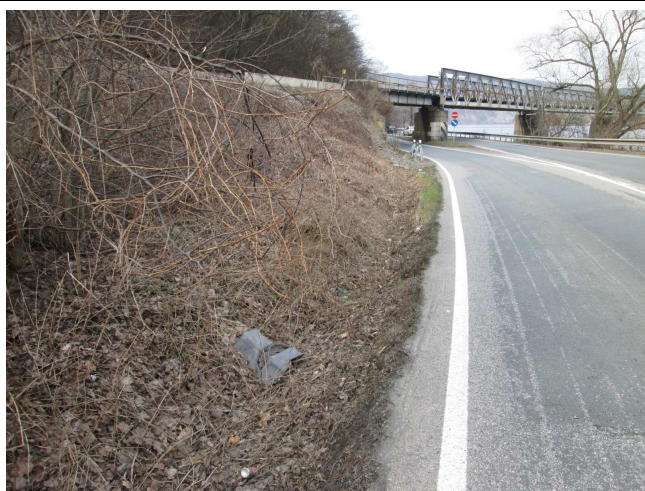
Pohled proti směru staničení.

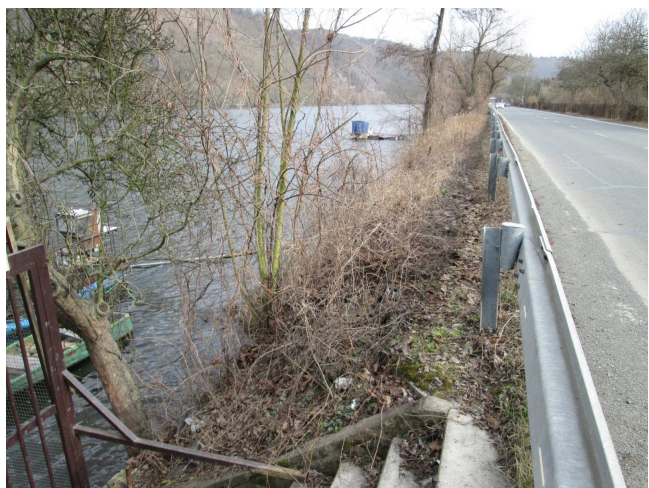
Pohled ve směru staničení. Lok km cca 5.1.  
Začátek zdi.

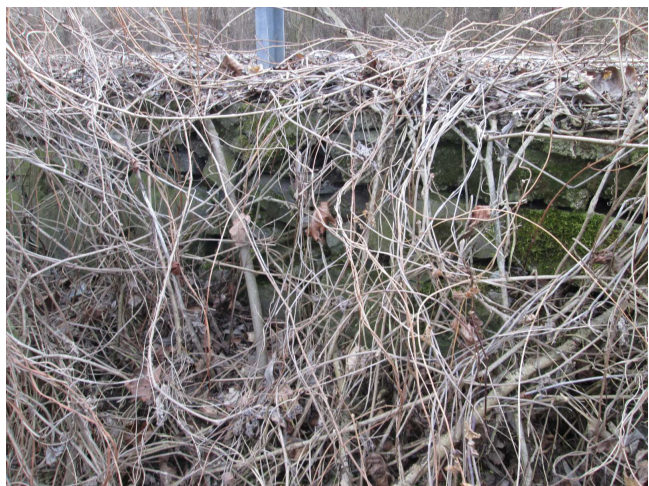
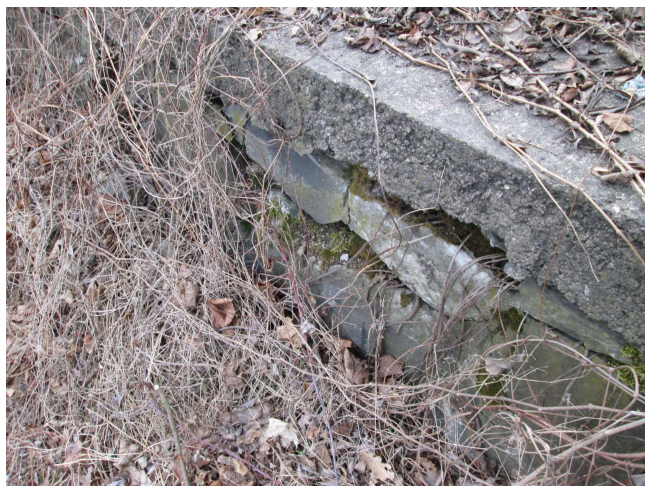
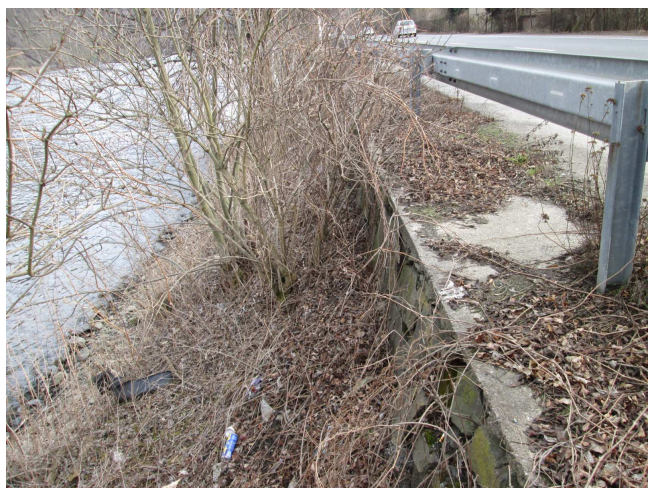
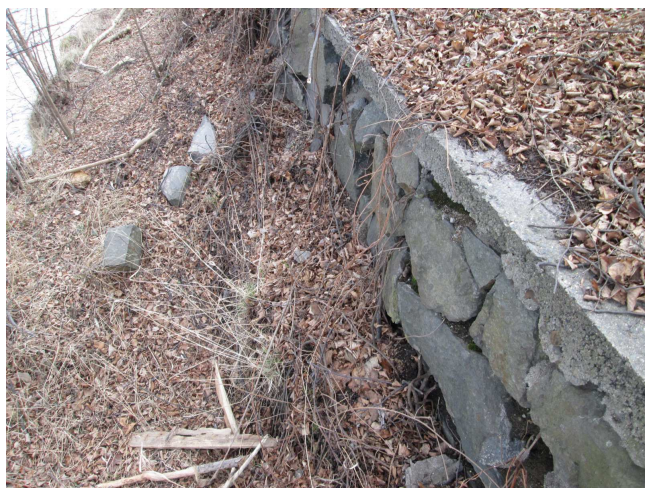
Masivně vydrolené spáry. Degradace betonu  
římsy. Nánosy na římse.

- Nahradit novou konstrukcí.
- Přespárovat, doplnit chybějící zdivo zachovávaných částí opěrné zdi.

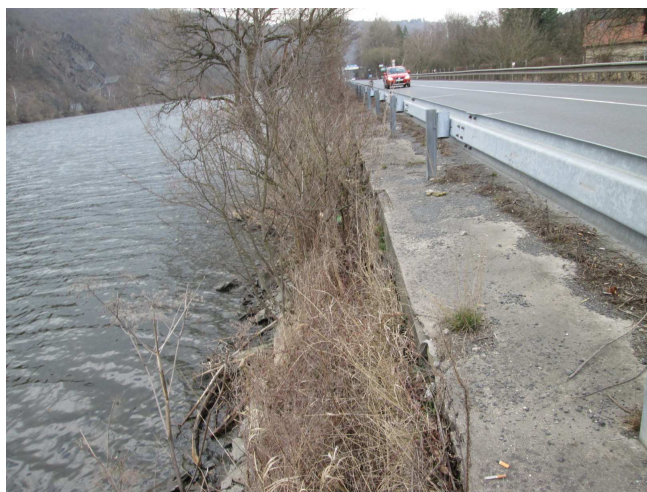
Pohled ve směru staničení. Lok. km cca 5.5. Před mostem přes Bojovský potok.

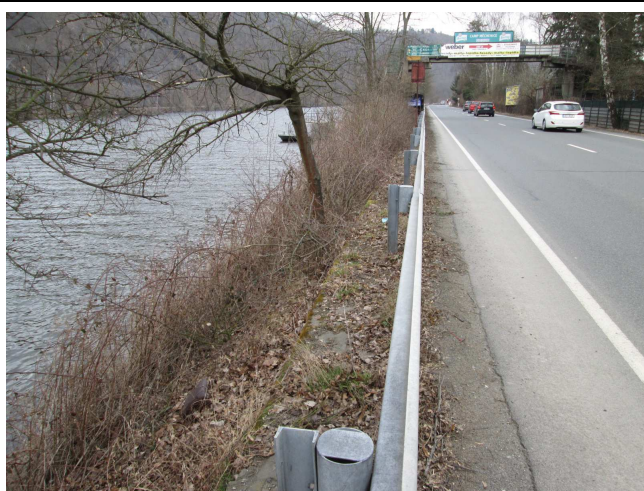
Pohled ve směru staničení. Lok. km cca 5.64.s

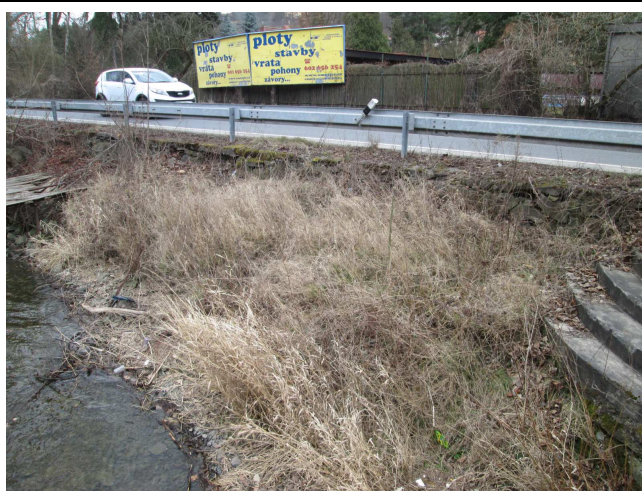
Masivně vydrolené spáry, rozvolněné zdivo, část kamenných bloků chybí.

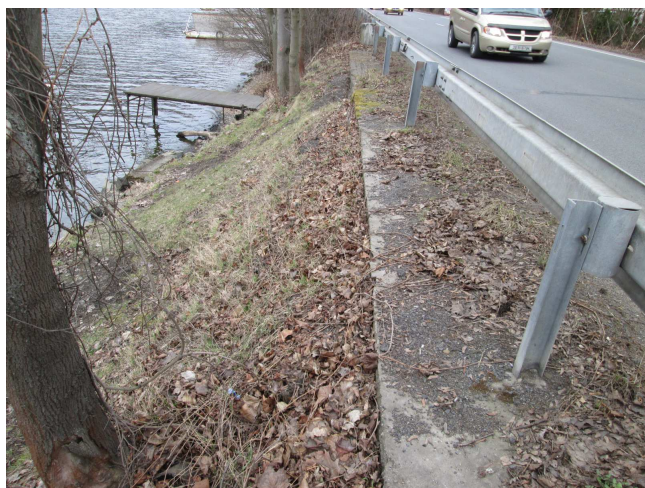
Nečistoty, nánosy na římse.

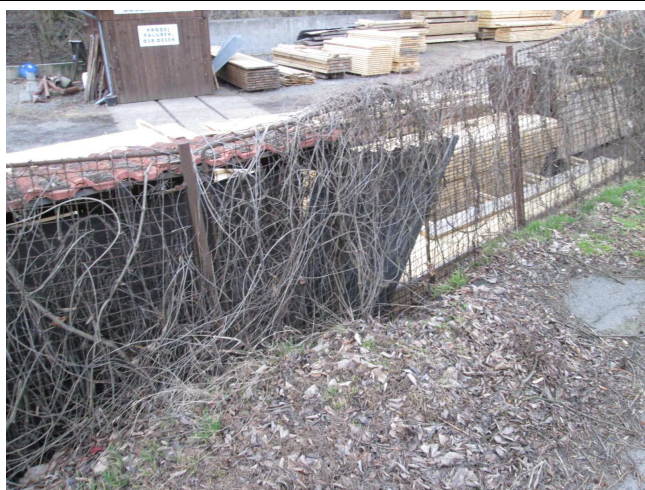
Zřícené oplocení upevněné do zdi.

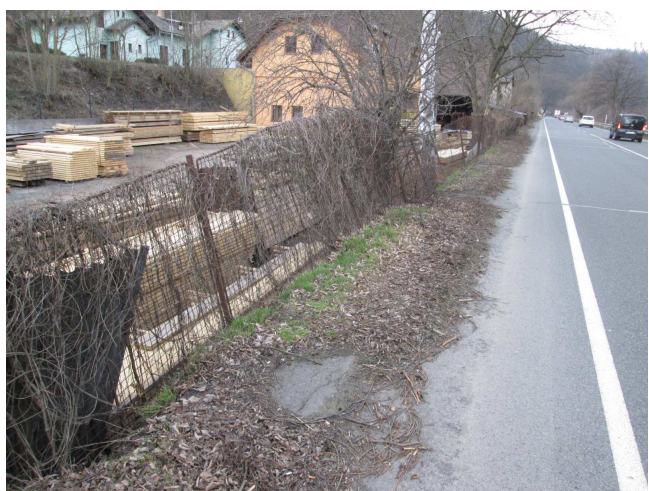
Dtto,

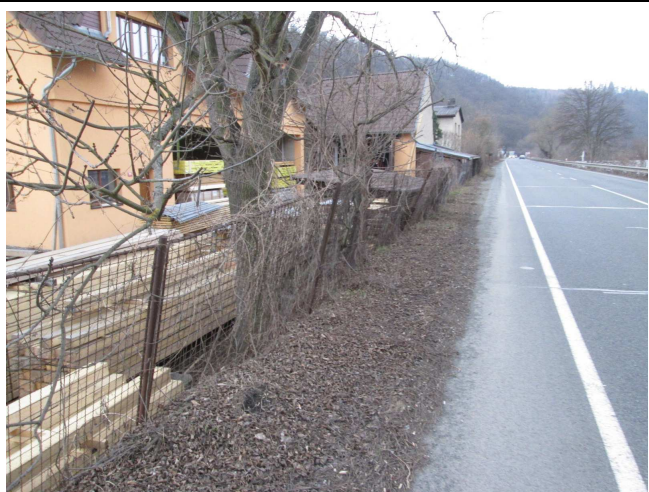
Zřícené oplocení upevněné do zdi.

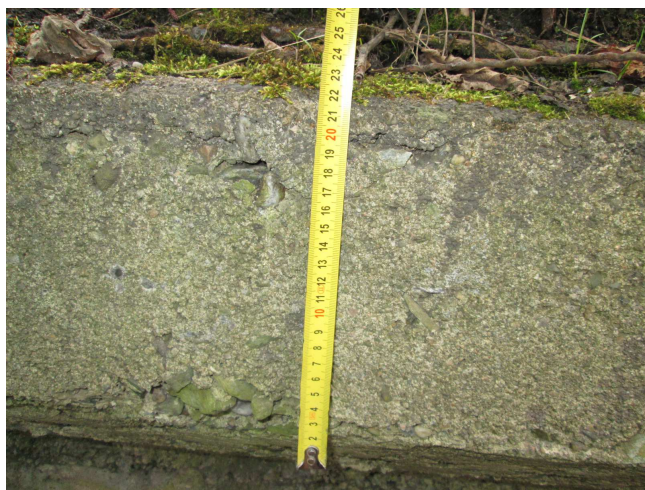
Dtto.

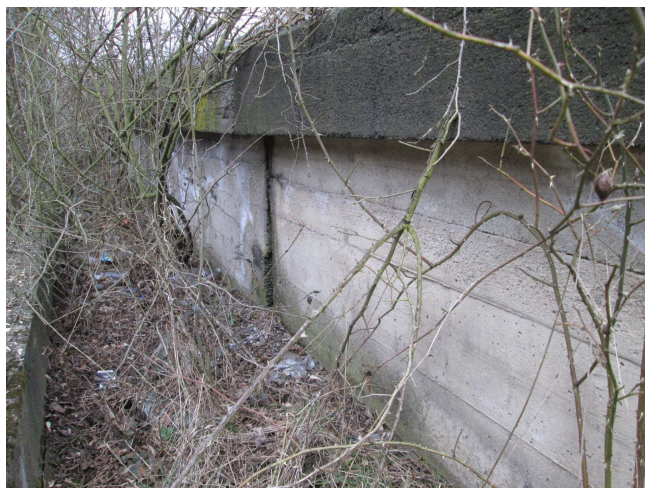
Stopy průsaků dilatační spárou. Nazelenalý povlak, biologické napadení.

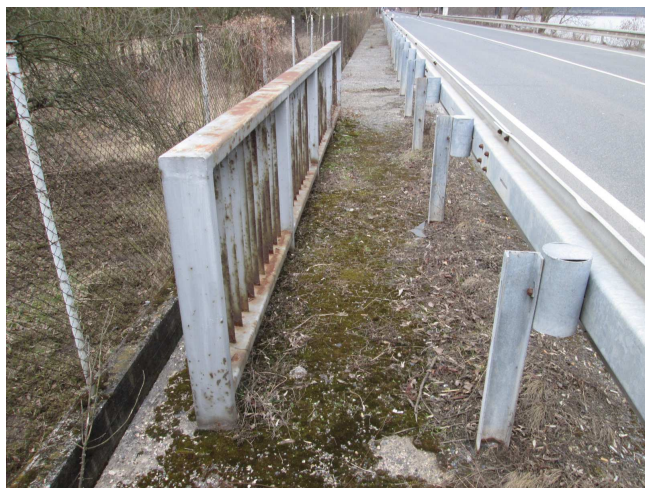
Nánosy, nečistoty na římse.

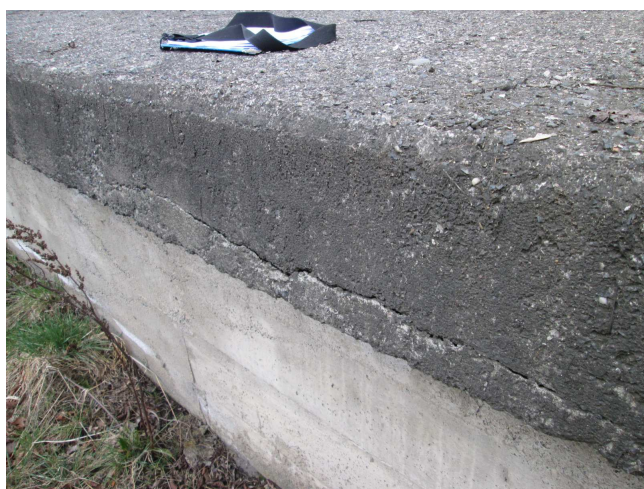
Separovaná krycí vrstva na ozubu římsy.

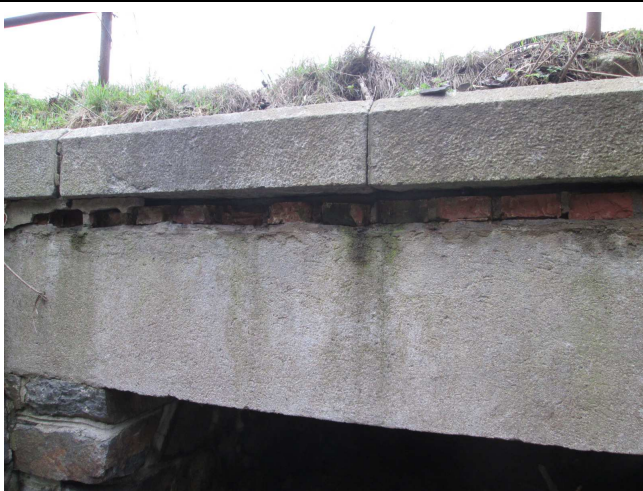
Rozpad cihel pod římsou vpravo.

- Přespárovat zdivo spodní stavby v místě poškození.
- V místě poškození sanovat podhled nosné konstrukce.
- Nahradiť stávající římsy novou římsou.
- Na římsy doplnit lankové zábradlí.
- Odstranit nánosy z prostoru pod mostem.

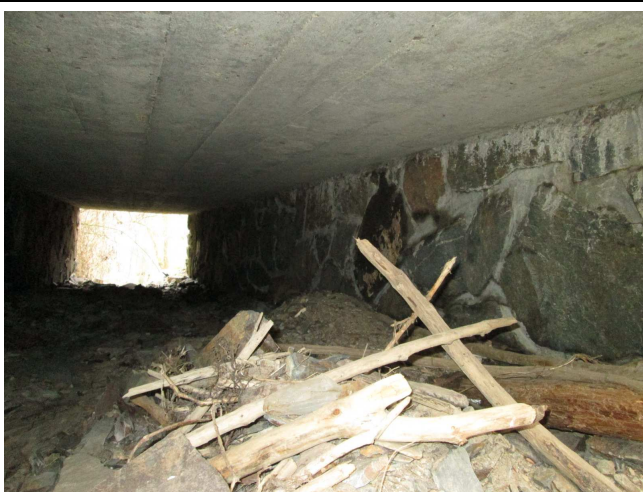
Opěra 2. Dtto.

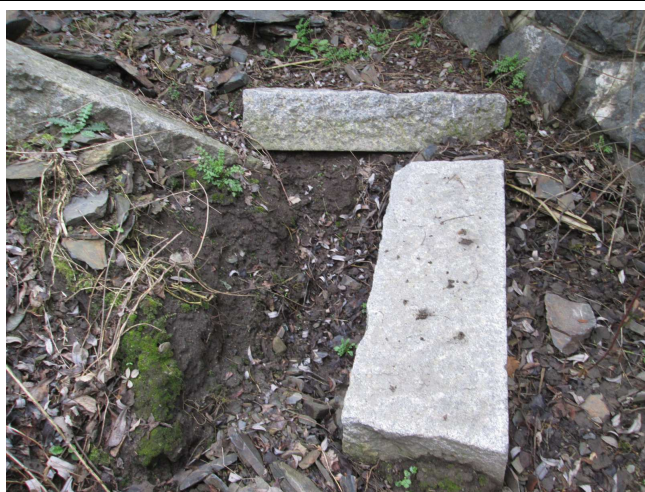
Kamenné bloky římsy shozené do koryta.

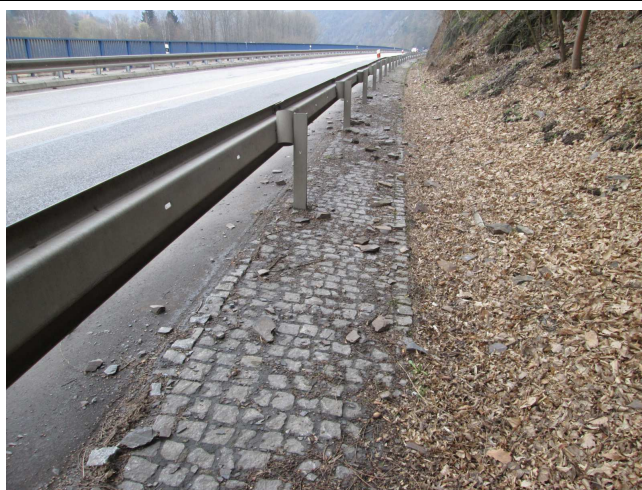
Krajnice vpravo. Úlomky horniny.

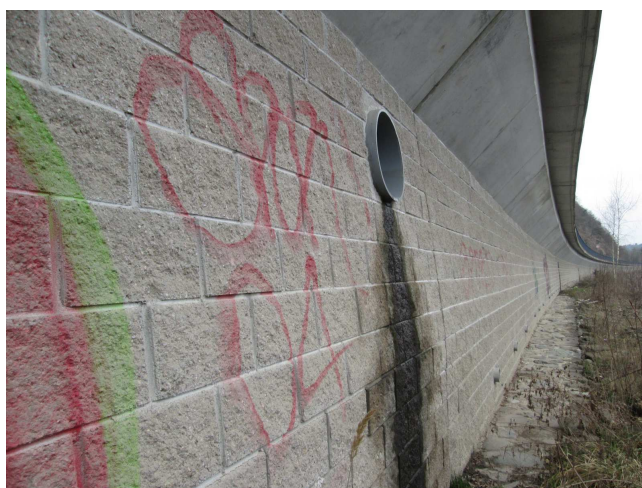
- Posprejováno.
- Zatékání vody z vyústění kanalizace na líc zdi, povrch znečištěn.
- Na ozubu římsy ojediněle stopy průsaků trhlinami, výluhy.
- Povrch římsy znečištěn.

Přetoky vody z kanalizace na líc zdi. Povrch  
znečištěn. Posprejováno.
