DIAGNOSTICKÝ PRŮZKUM
KONSTRUKCE VOZOVKY
SILNICE II/112
JEMNIŠTĚ - DOMAŠÍN
KM 9,448 - 17,824

Zpráva č. DV-18-007 z 03/2018

Pragoprojekt a.s
K Ryšance 1668/16
147 54 Praha 4

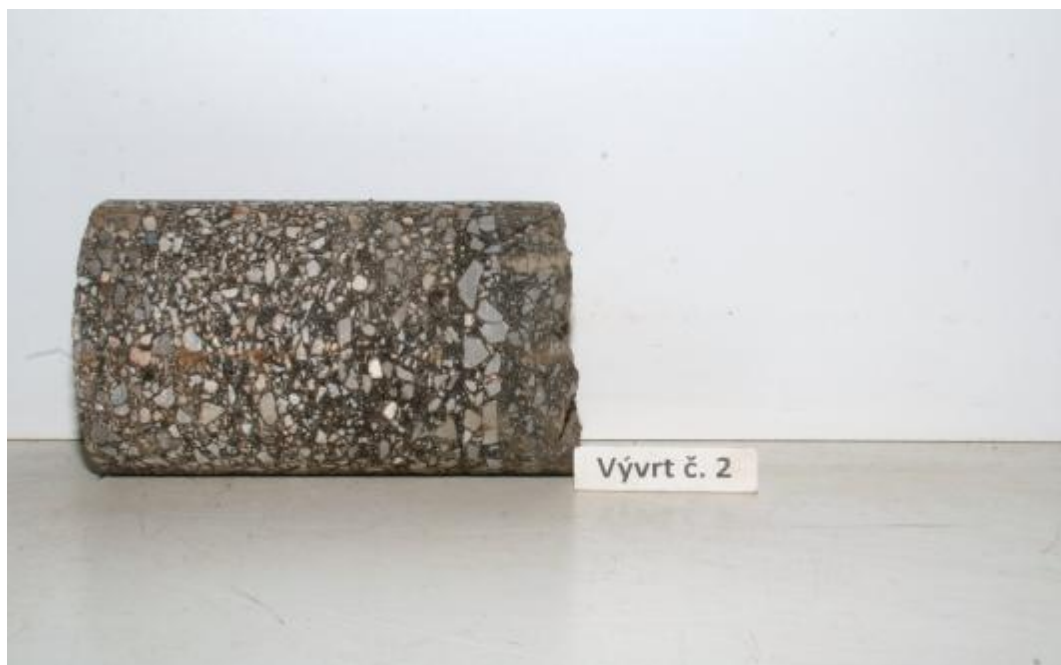
VÝVRT Č. 2 - staničení km 10,000 P

tloušťka vrstvy	
AC 11	43 mm
AC 16	82 mm
AC 16	75 mm
AC 16	40 mm

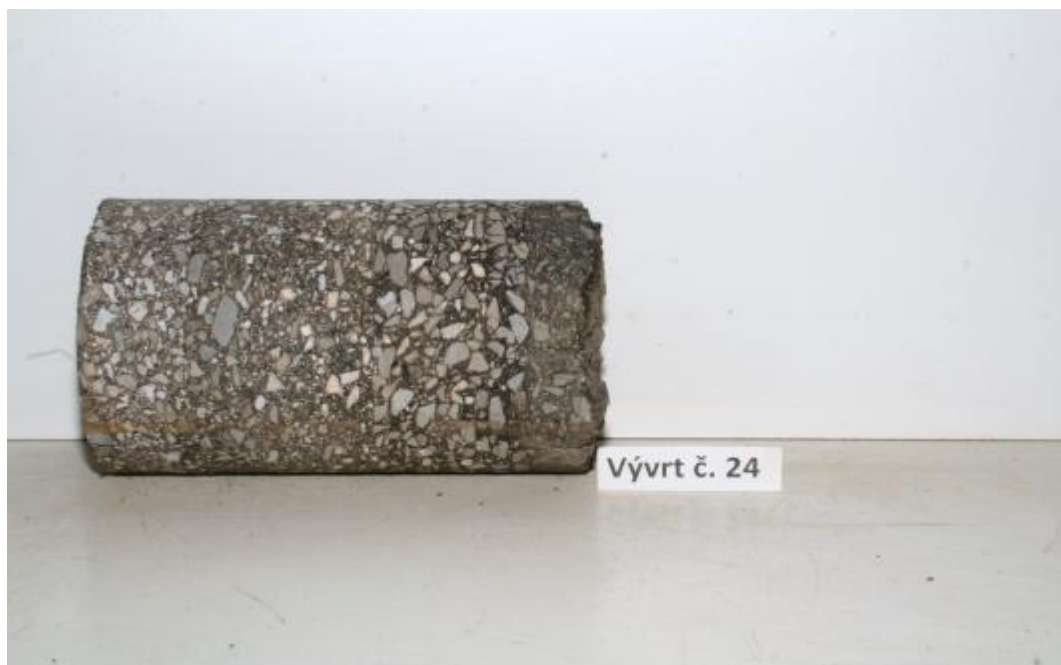
VÝVRT Č. 24 - staničení km 10,200 L

tloušťka vrstvy	
AC 11	50 mm
AC 16	86 mm
AC 16	75 mm
AC 16	36 mm

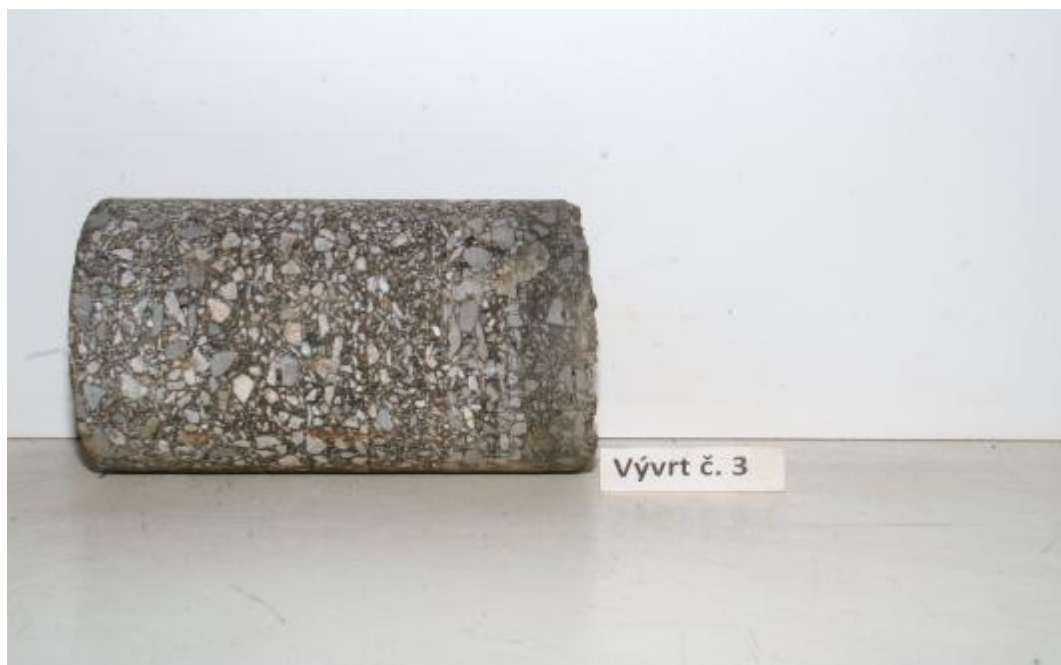
VÝVRT č. 3 - staničení km 10,600 S

tloušťka vrstvy	
AC 11	62 mm
AC 16	73 mm
AC 16	105 mm

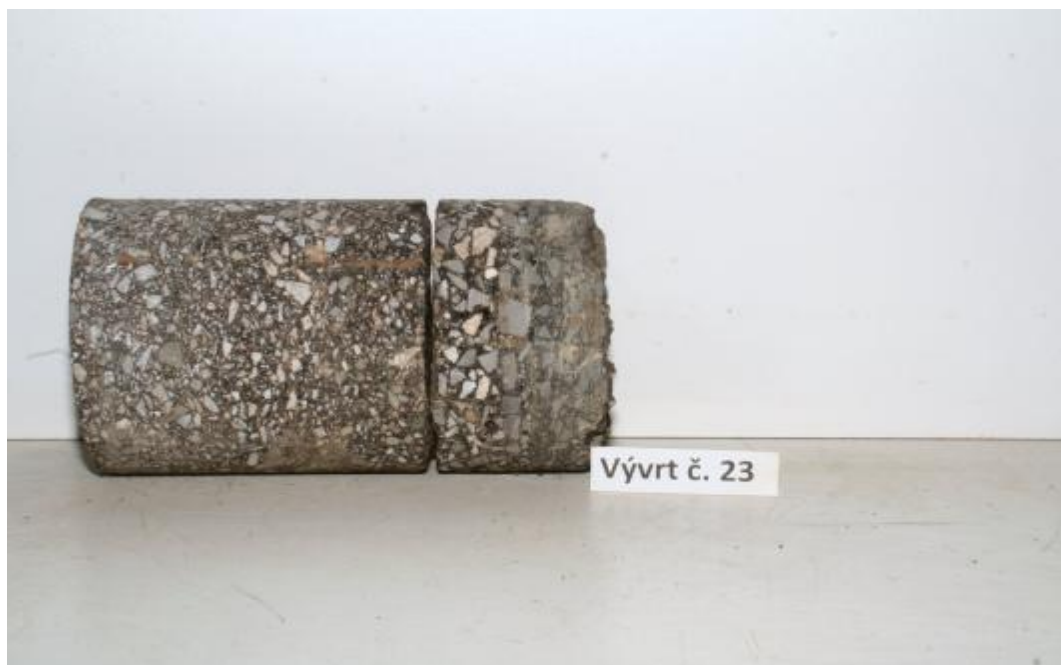
VÝVRT č. 23 - staničení km 11,000 L

tloušťka vrstvy	
AC 11	61 mm
AC 16	58 mm
AC 16	51 mm
AC 16	80 mm

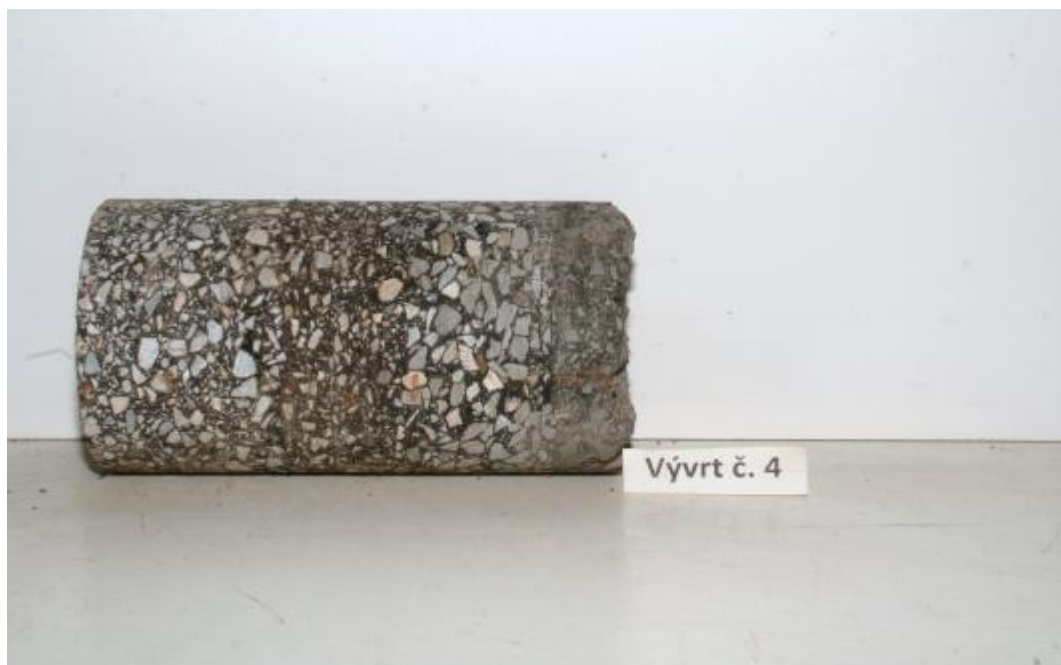
VÝVRT Č. 4 - staničení km 11,200 P

tloušťka vrstvy	
AC 11	92 mm
AC 16	65 mm
AC 16	64 mm
AC 16	39 mm

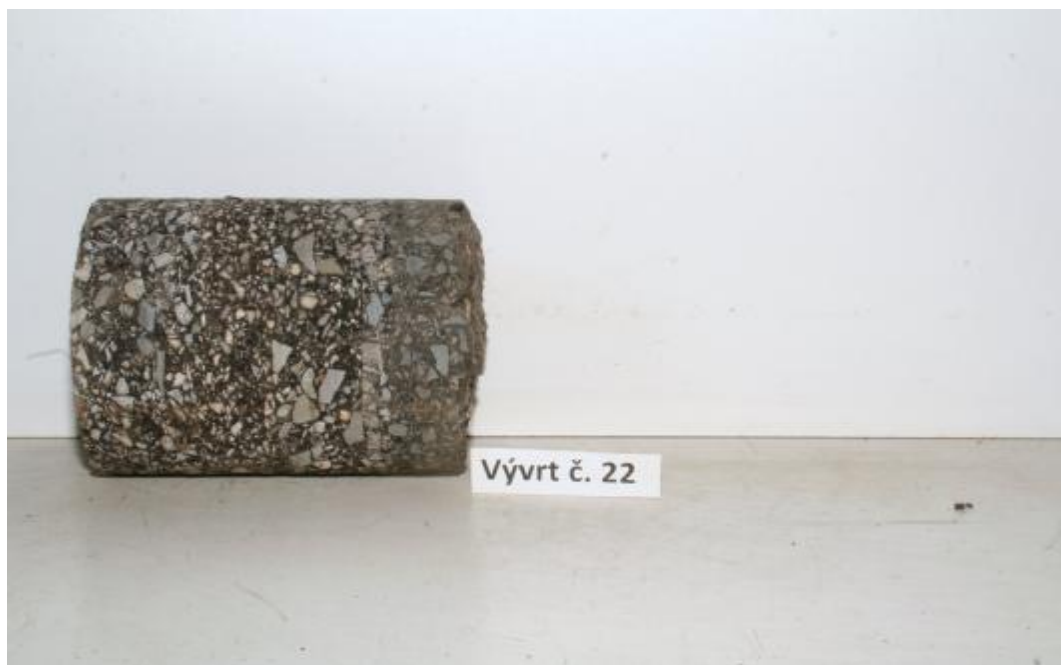
VÝVRT č. 22 - staničení km 11,400 L

tloušťka vrstvy	
AC 11	62 mm
AC 16	82 mm
AC 16	33 mm

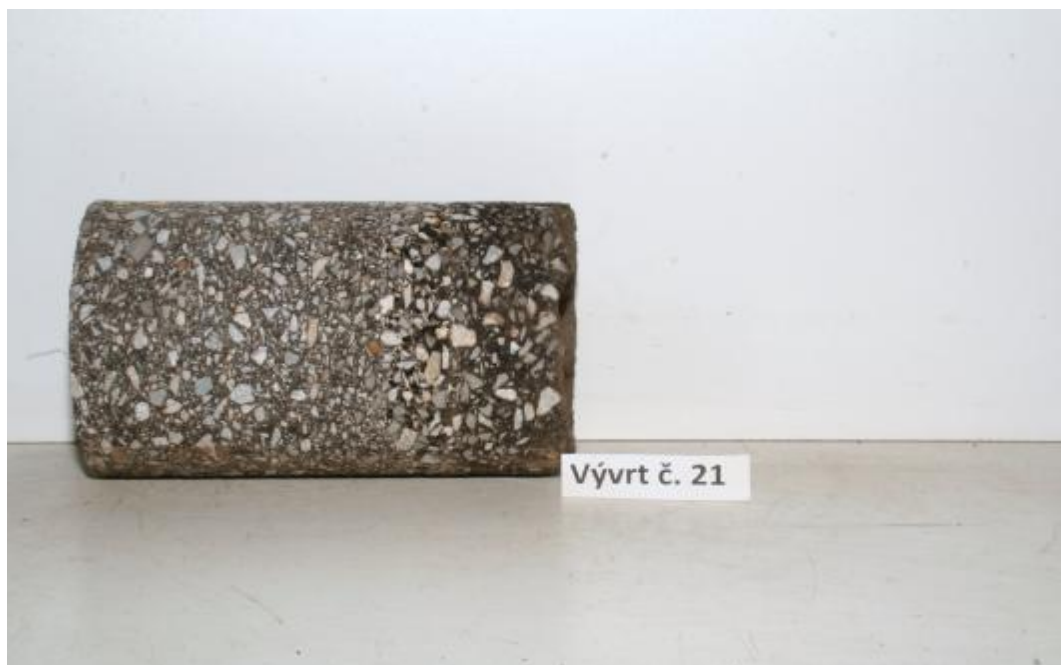
VÝVRT Č. 21 - staničení km 11,600 L

tloušťka vrstvy	
AC 11	57 mm
AC 16	50 mm
AC 16	67 mm
AC 16	65 mm

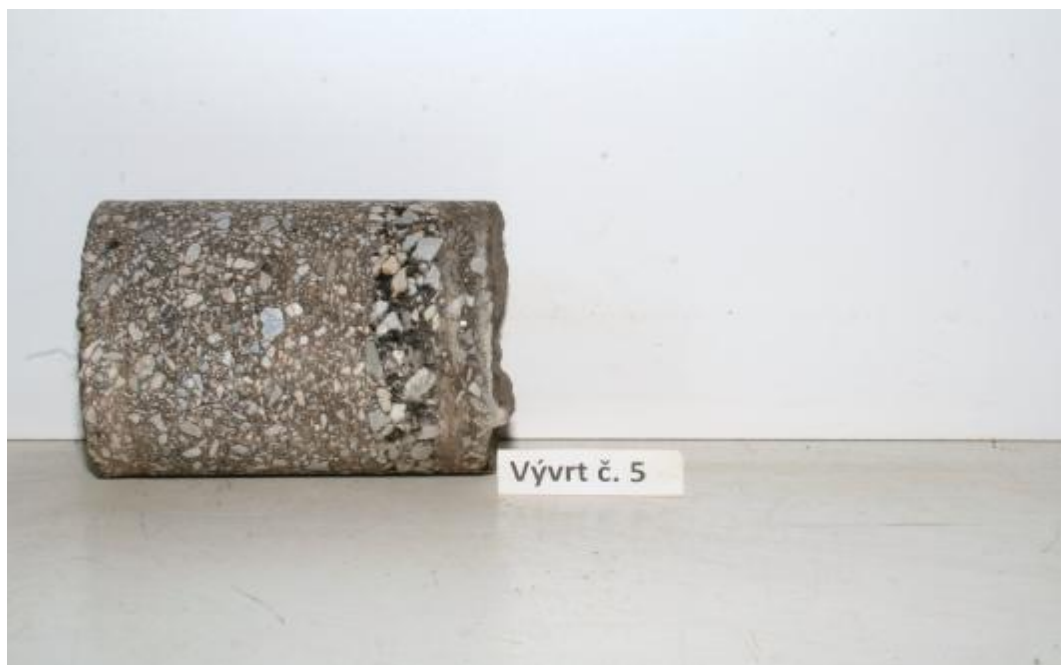
VÝVRT Č. 5 - staničení km 12,000 S

tloušťka vrstvy	
AC 11	46 mm
AC 16	46 mm
AC 16	43 mm
AC 16	66 mm

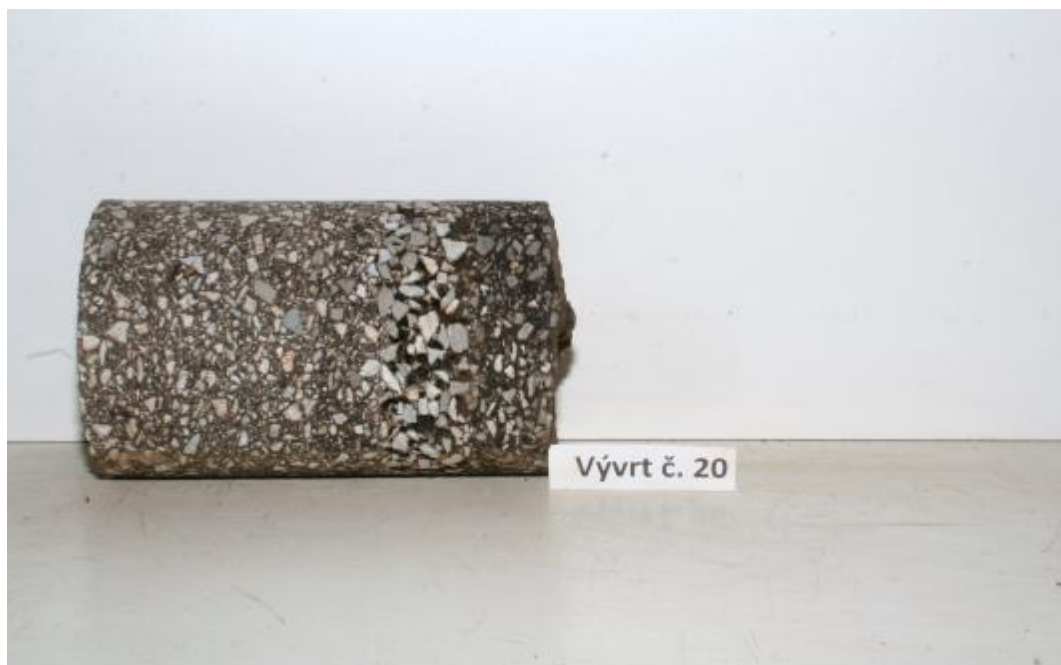
VÝVRT Č. 20 - staničení km 12,200 L

tloušťka vrstvy	
AC 11	44 mm
AC 16	66 mm
AC 16	35 mm
AC 16	44 mm
AC 16	40 mm

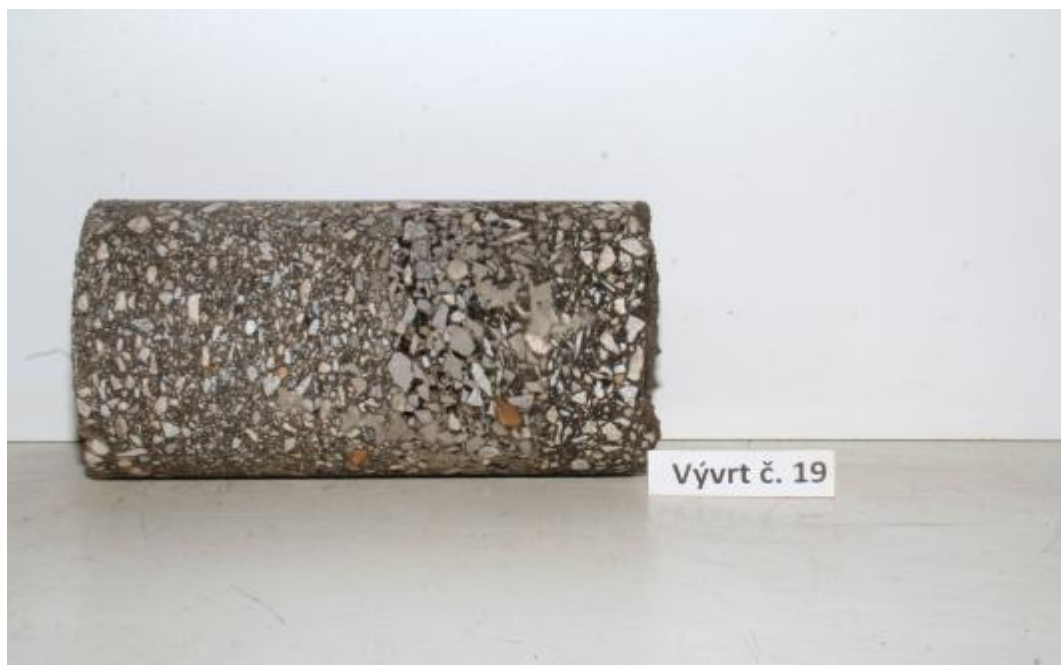
VÝVRT Č. 19 - staničení km 12,500 L

tloušťka vrstvy	
AC 11	47 mm
AC 16	63 mm
AC 16	32 mm
AC 16	75 mm
AC 16	50 mm

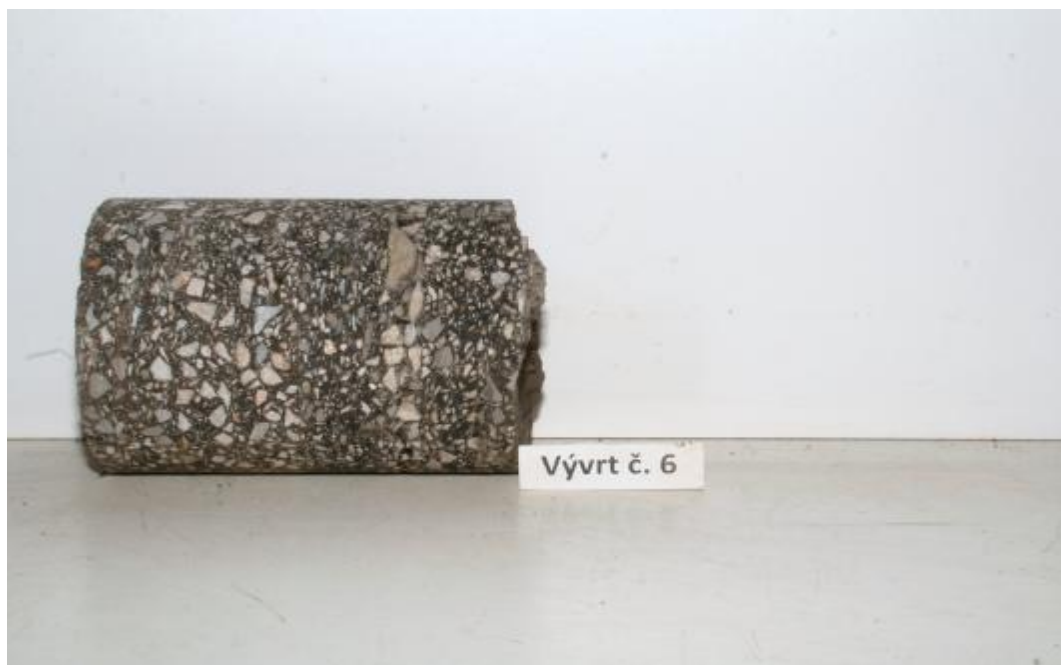
VÝVRT Č. 6 - staničení km 13,000 P

tloušťka vrstvy	
AC 11	42 mm
AC 16	56 mm
AC 16	47 mm
AC 16	62 mm

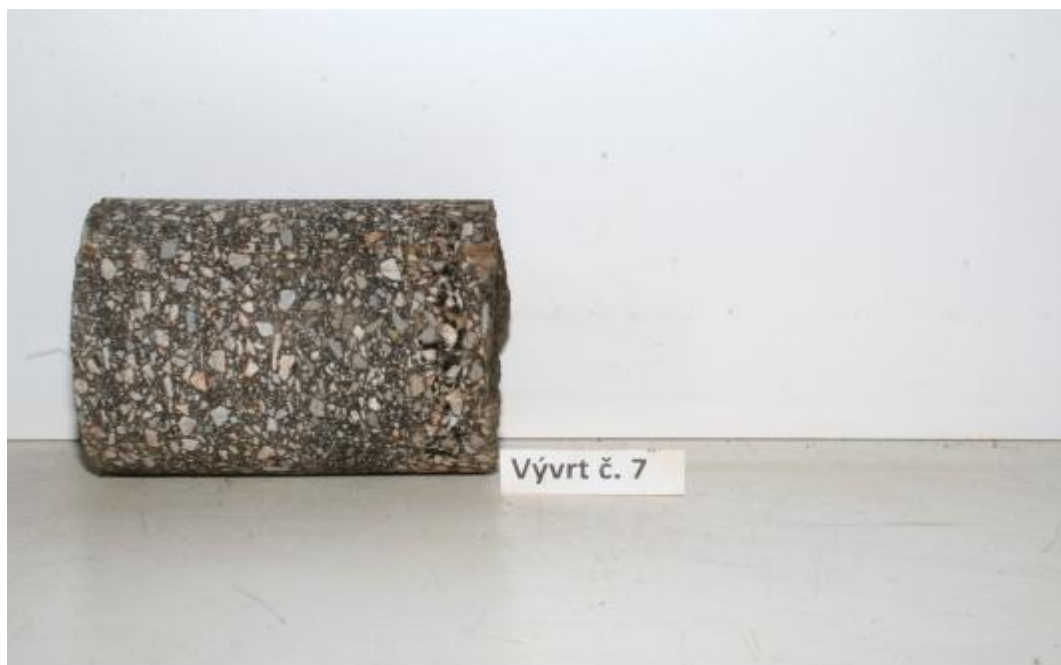
VÝVRT Č. 7 - staničení km 13,400 S

tloušťka vrstvy	
AC 11	43 mm
AC 16	52 mm
AC 16	59 mm
AC 16	71 mm

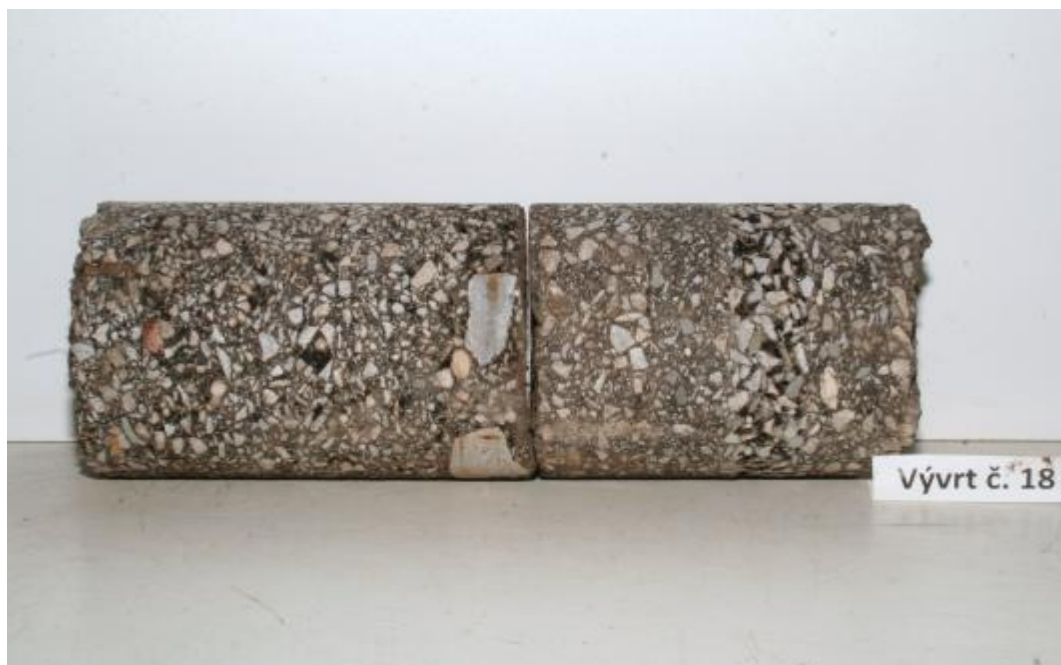
VÝVRT Č. 18 - staničení km 13,600 L

tloušťka vrstvy	
AC 11	33 mm
AC 16	54 mm
AC 16	37 mm
AC 16	50 mm
AC 16	50 mm
AC 16	91 mm
AC 16	35 mm
AC 16	50 mm

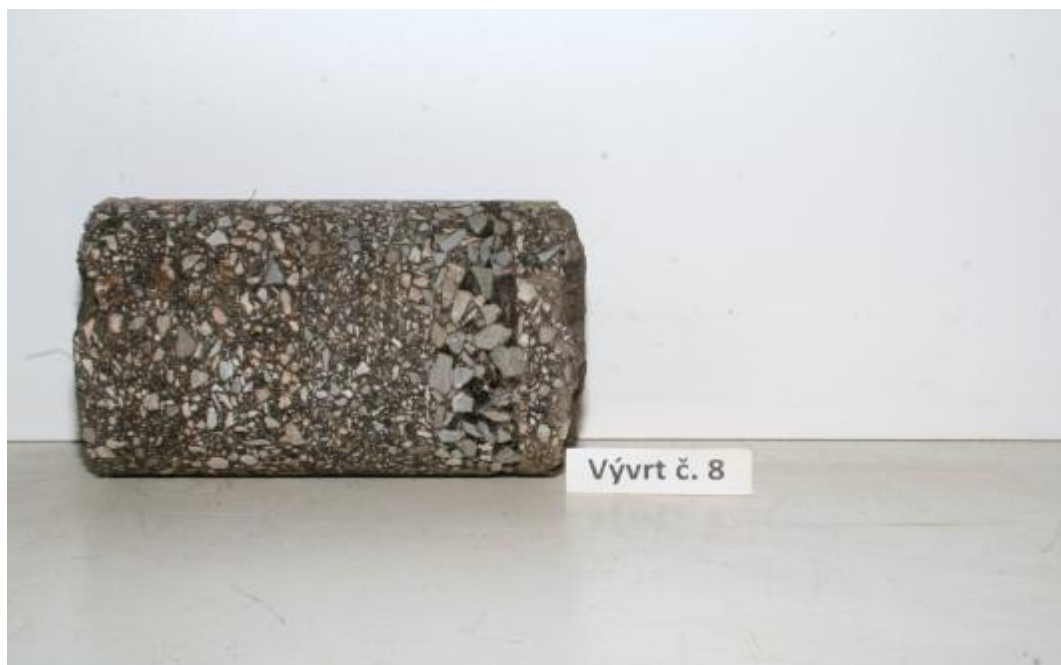
VÝVRT Č. 8 - staničení km 14,080 P

tloušťka vrstvy	
AC 11	51 mm
AC 16	59 mm
AC 16	59 mm
AC 16	61 mm

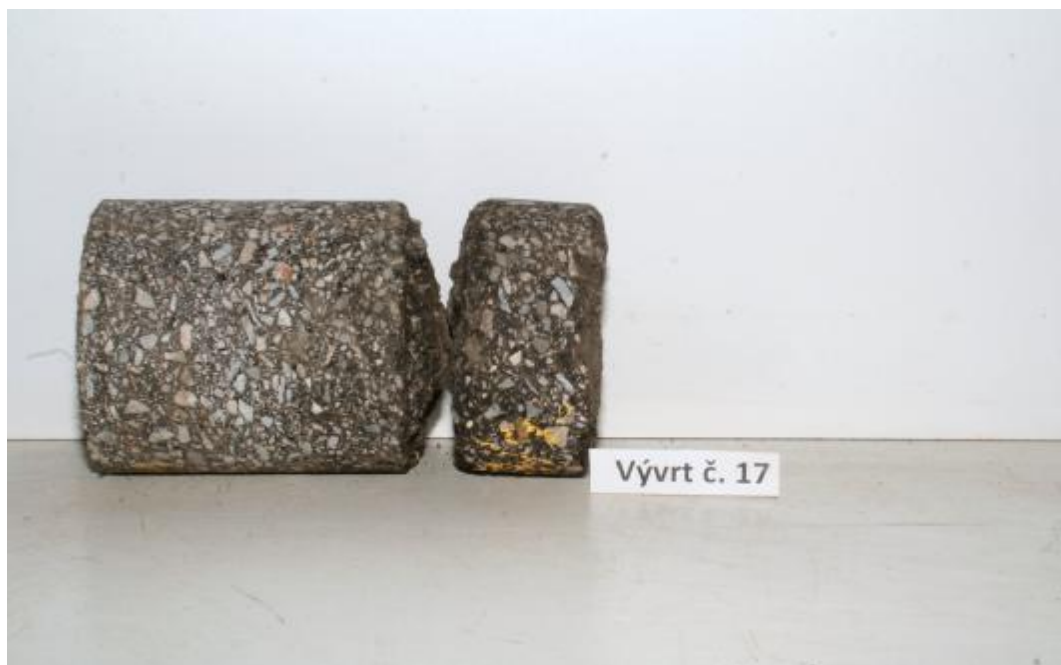
VÝVRT č. 17 - staničení km 14,500 L

tloušťka vrstvy	
AC 11	56 mm
AC 16	48 mm
AC 16	50 mm
AC 16	95 mm

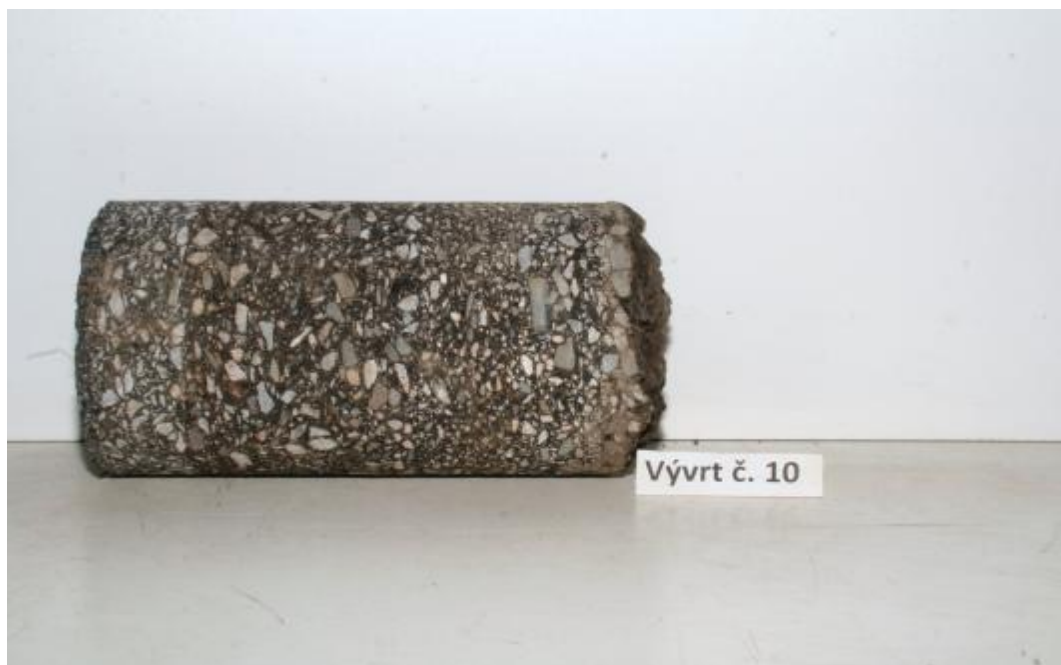
VÝVRT č. 10 - staničení km 15,800 P

tloušťka vrstvy	
AC 11	51 mm
AC 16	84 mm
AC 16	32 mm
AC 16	100 mm

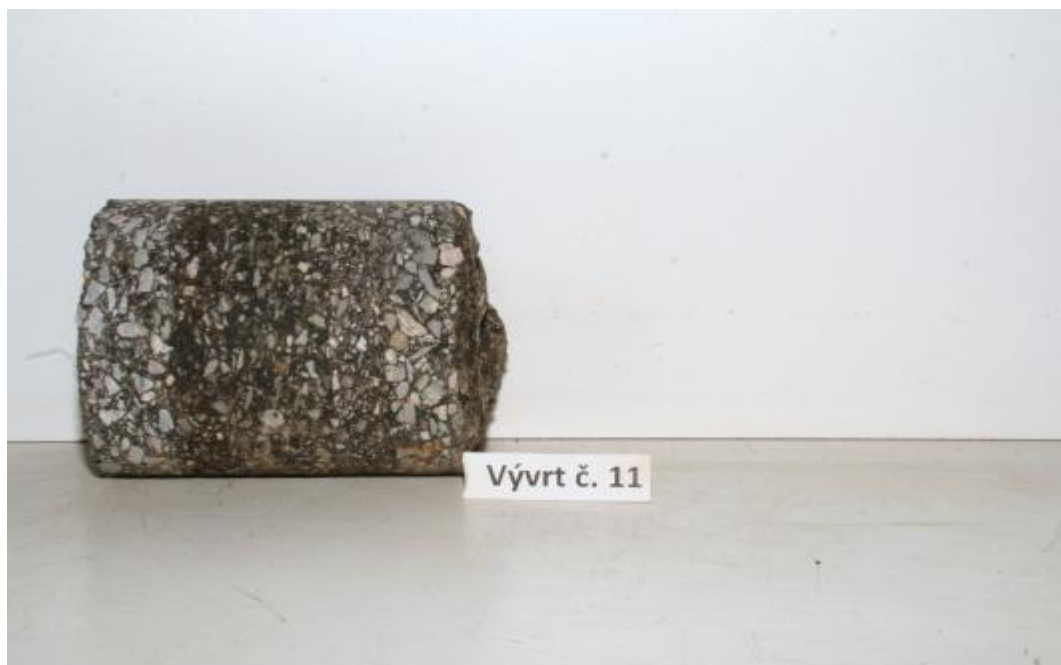
VÝVRT Č. 11 - staničení km 16,500 S

tloušťka vrstvy	
AC 11	41 mm
AC 16	77 mm
AC 11	73 mm

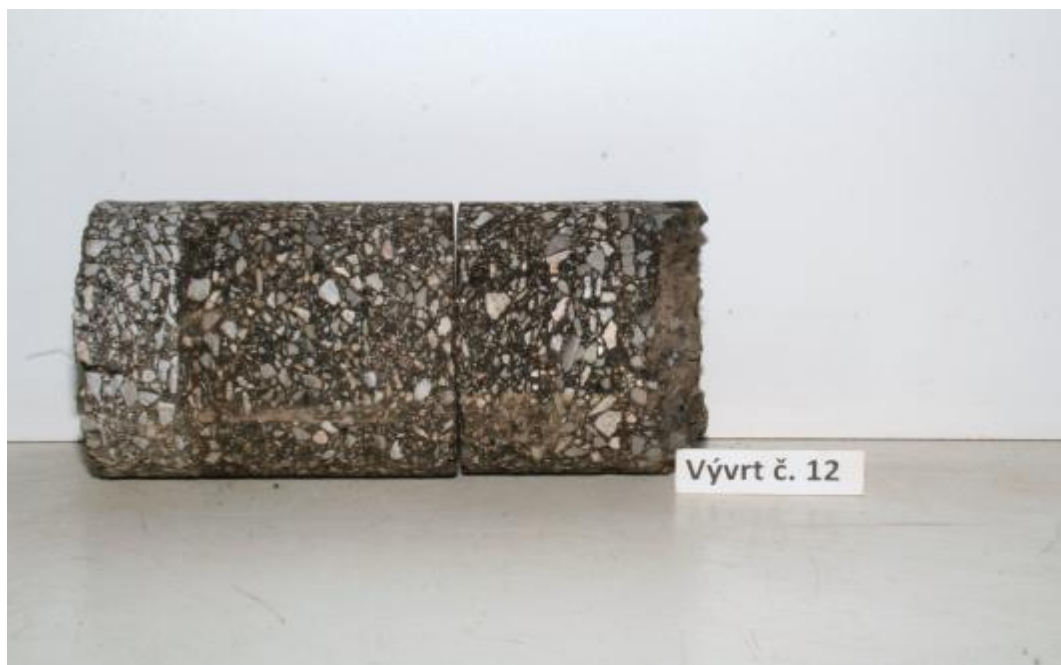
VÝVRT Č. 12 - staničení km 16,800 P

tloušťka vrstvy	
AC 11	52 mm
AC 16	74 mm
AC 16	52 mm
AC 16	46 mm
AC 16	65 mm

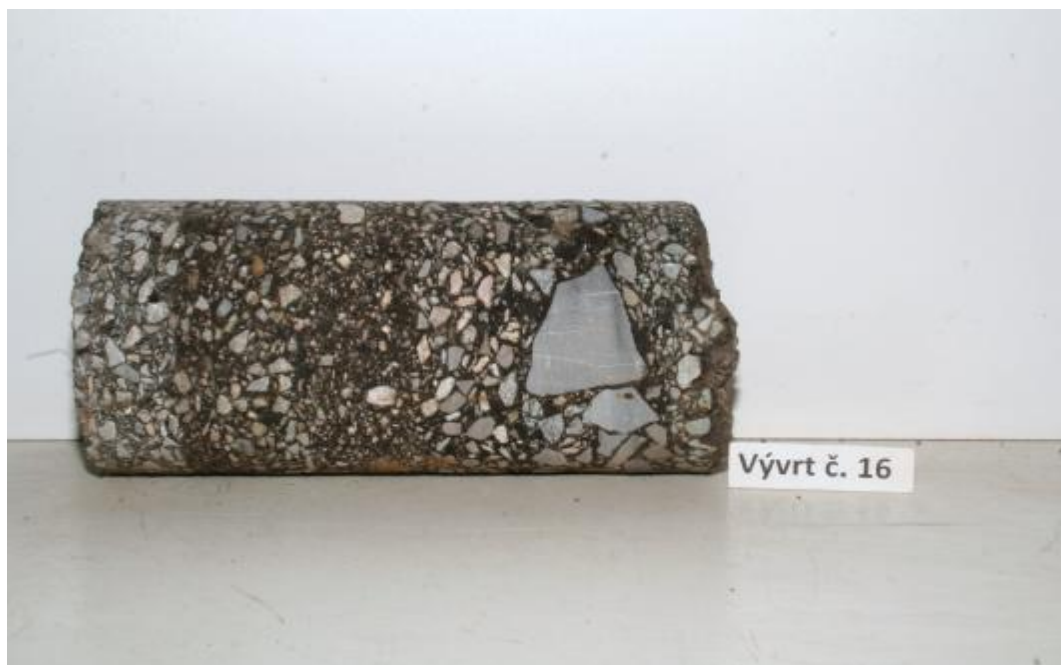
VÝVRT č. 16 - staničení km 17,200 L

tloušťka vrstvy	
AC 11	43 mm
AC 16	62 mm
AC 16	47 mm
AC 16	66 mm
PM + AC 16	90 mm

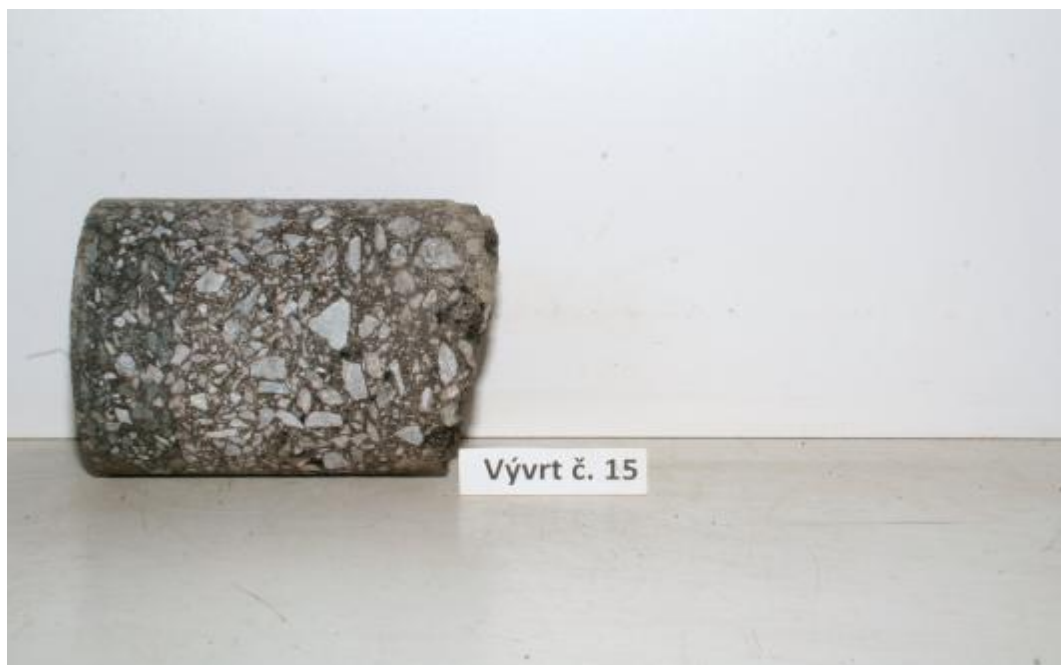
VÝVRT č. 15 - staničení km 17,500 L

tloušťka vrstvy	
AC 11	49 mm
AC 16	65 mm
AC 16	56 mm
AC 16	34 mm

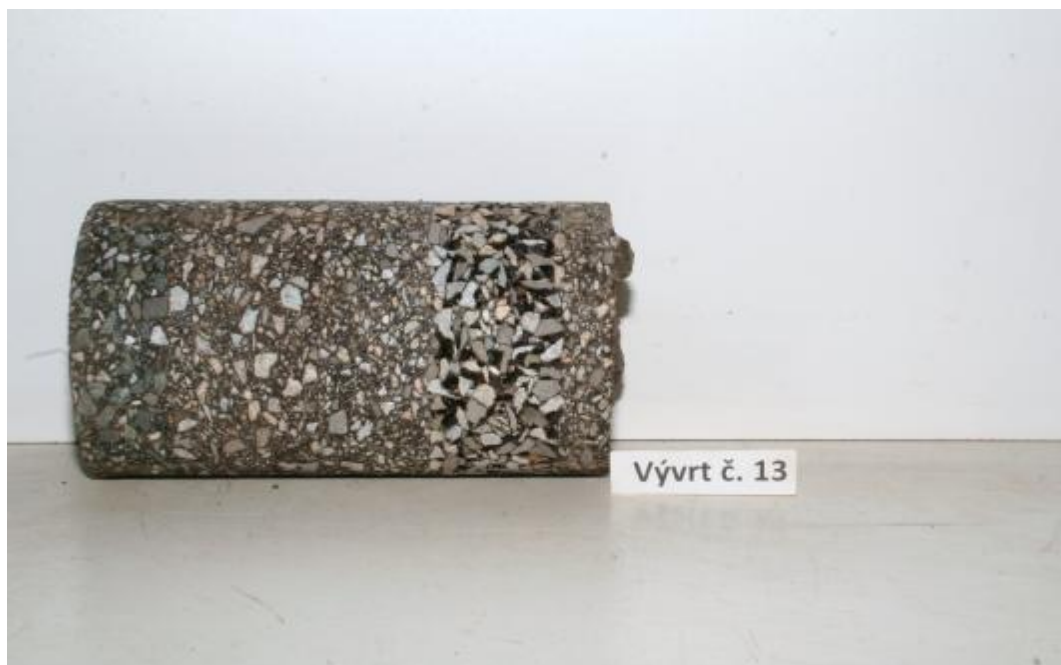
VÝVRT Č. 13 - staničení km 17,700 P

tloušťka vrstvy	
AC 11	46 mm
AC 16	78 mm
AC 16	56 mm
AC 16	79 mm

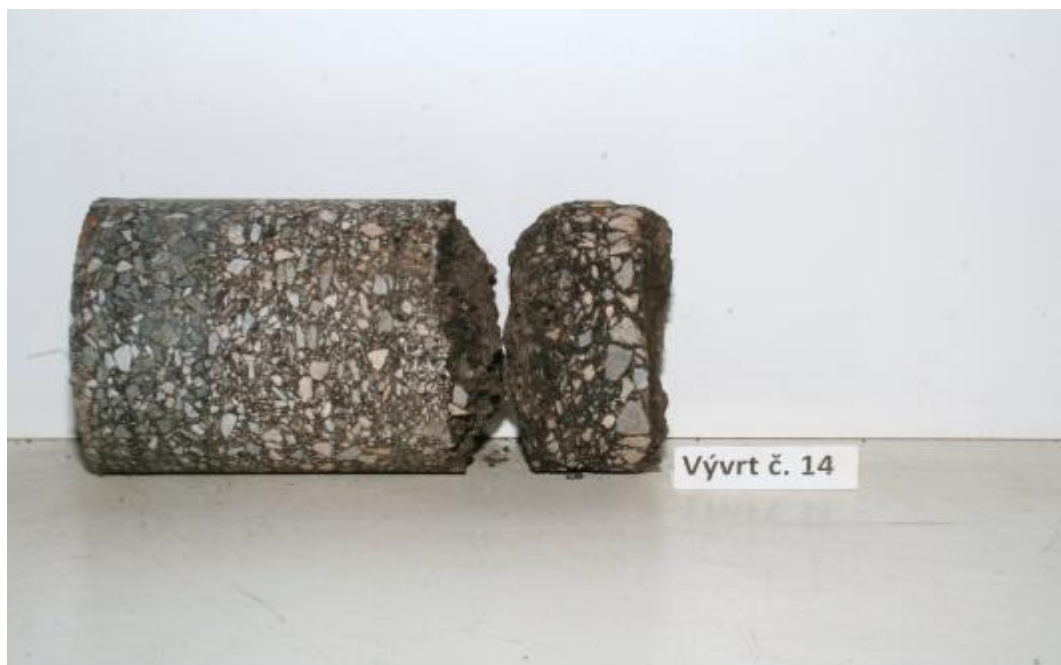
VÝVRT č. 14 - staničení km 17,800 L

tloušťka vrstvy	
AC 11	63 mm
AC 16	91 mm
AC 16	52 mm
AC 16	65 mm
AC 16	60 mm

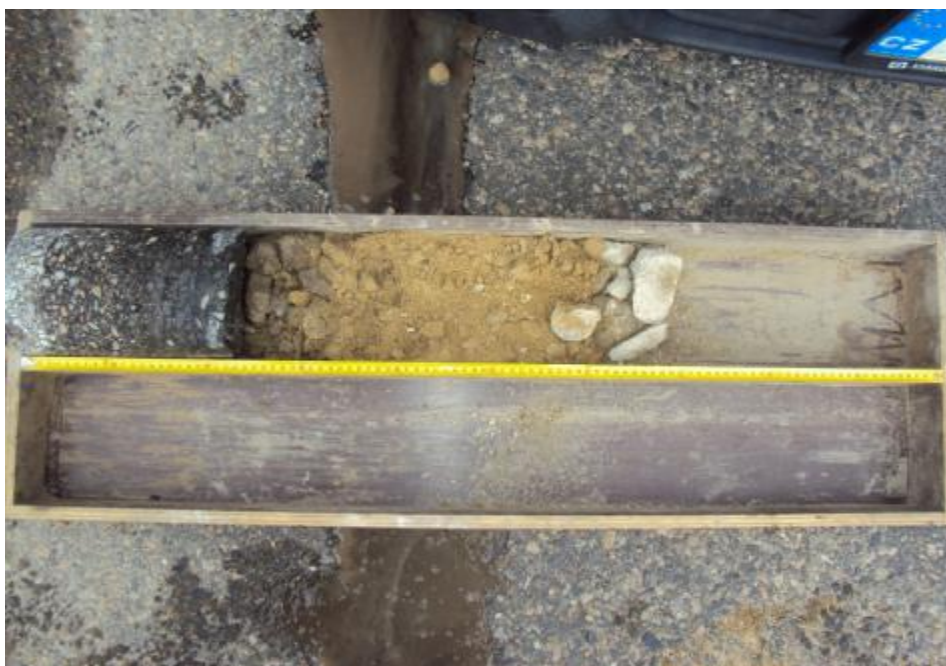
SONDA č. 1 - staničení km 10,000 P

tloušťka vrstvy	
AC	240 mm
G1 GW Štěrka dobře zrněný	60 mm
S2 SP Písek špatně zrněný	310 mm
Pískovec	90 mm

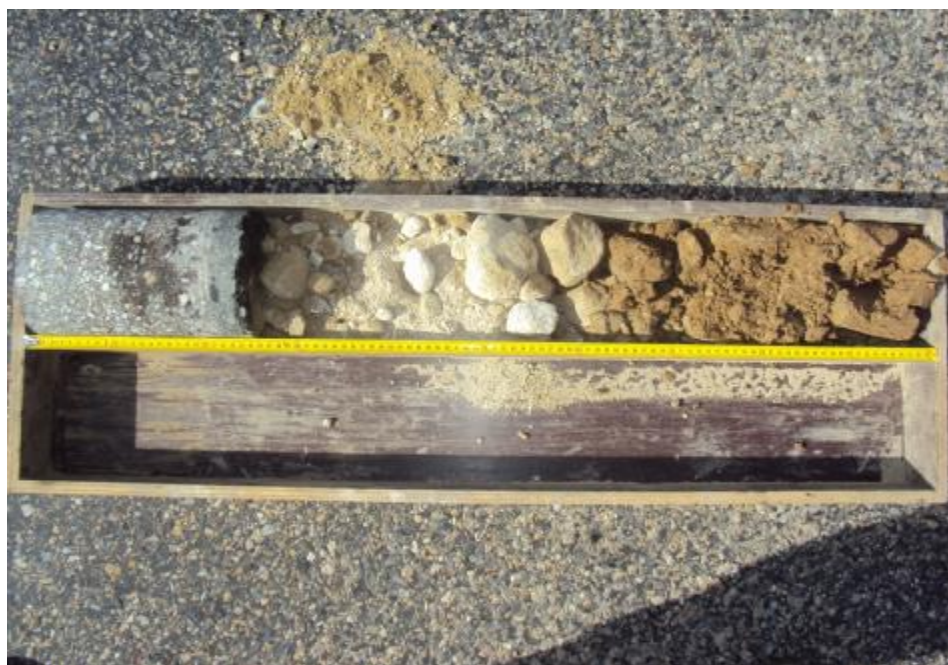
SONDA č. 2 - staničení km 10,600 S

tloušťka vrstvy	
AC	240 mm
G1 GW Štěrk dobře zrněný	60 mm
S2 SP Písek špatně zrněný	200 mm
Pískovec	150 mm
F6 CL Jíl s nízkou plasticitou	350 mm

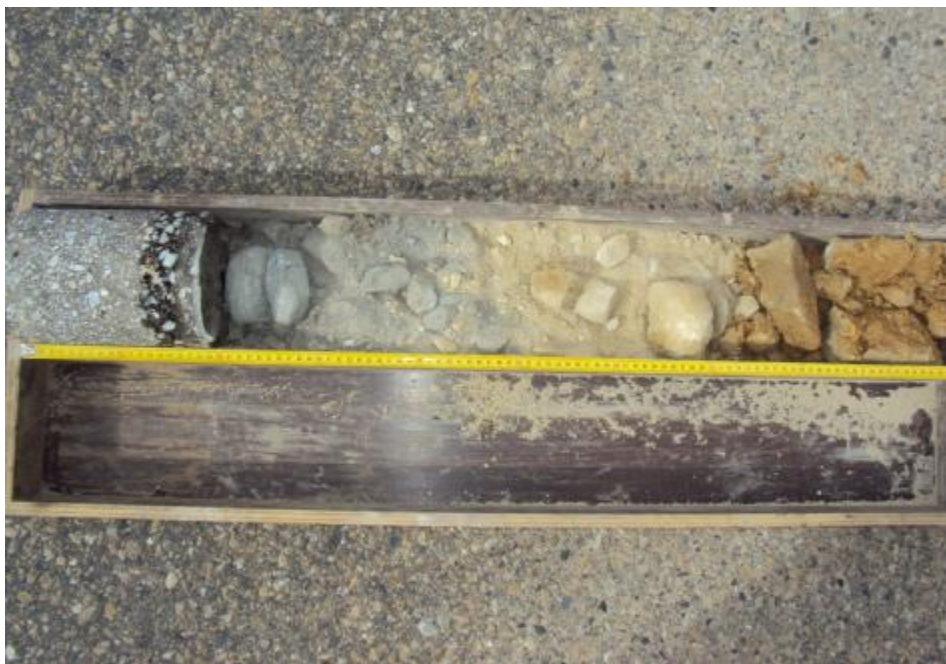
SONDA č. 3 - staničení km 12,000 S

tloušťka vrstvy	
AC	200 mm
Dlažební kostky	100 mm
S2 SP Písek špatně zrněný	470 mm
Pískovec	70 mm
S5 SC Písek jílovitý	260 mm

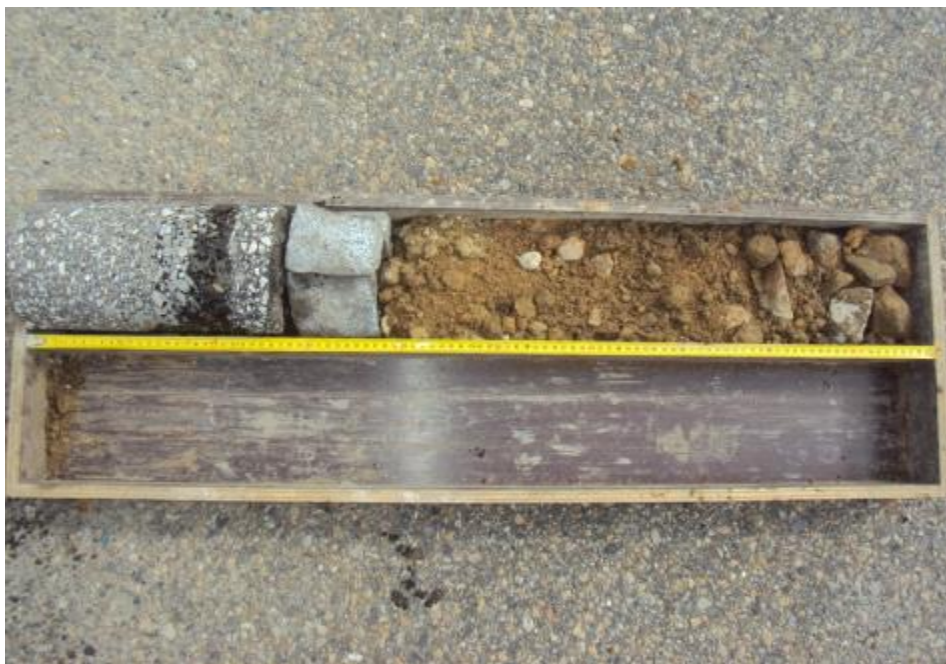
SONDA č. 12 - staničení km 12,500 L

tloušťka vrstvy	
AC	270 mm
Dlažební kostky	100 mm
S4 SM Písek hlinitý	500 mm
G2 GP Štěrka špatně zrněná	130 mm

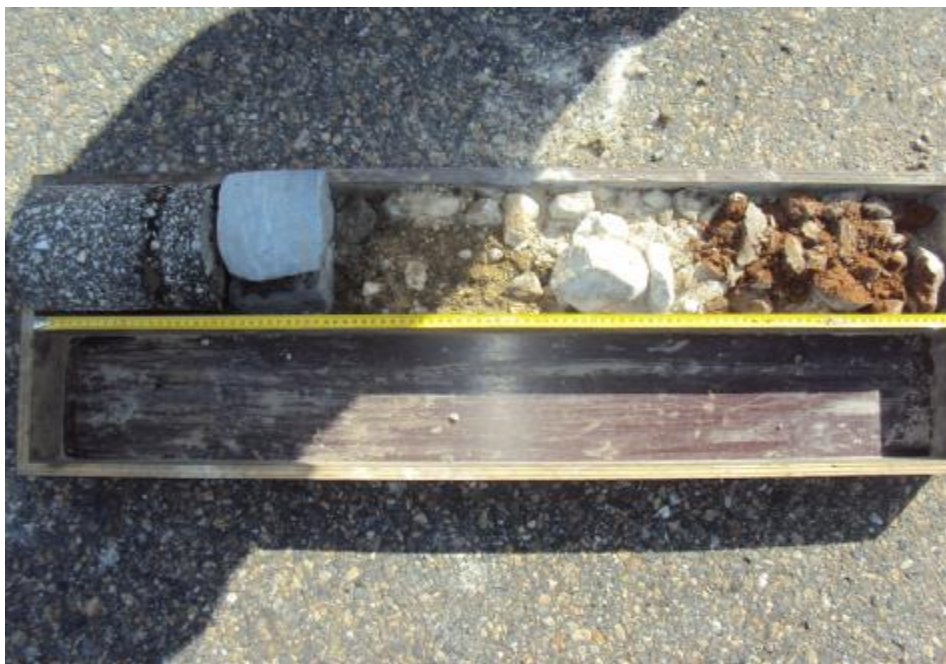
SONDA č. 4 - staničení km 13,000 P

tloušťka vrstvy	
AC	210 mm
Dlažební kostky	100 mm
S2 SP Písek špatně zrněný	240 mm
Pískovec	200 mm
S5 SC Písek jílovitý	250 mm

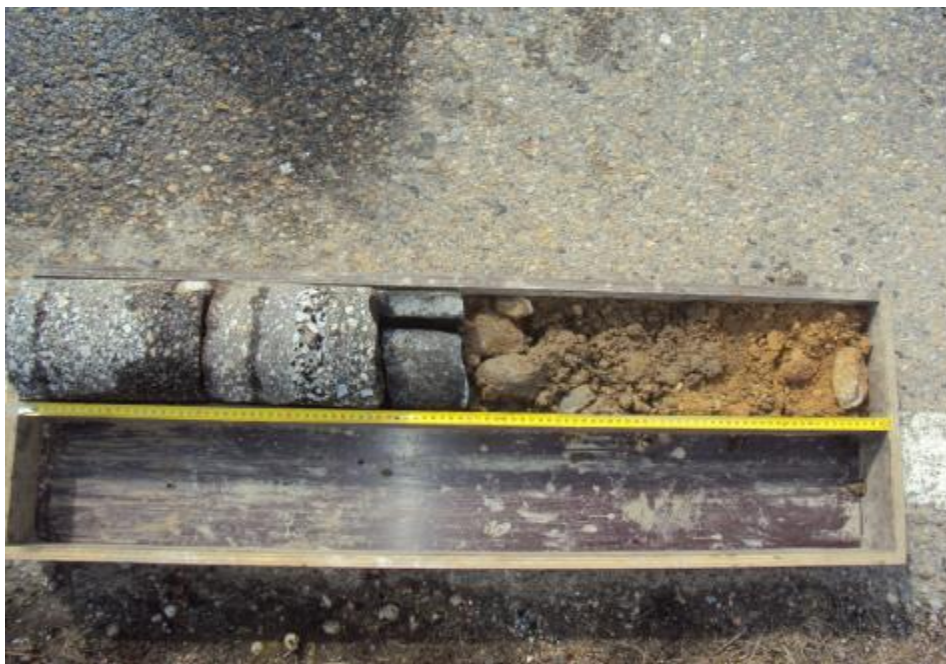
SONDA č. 11 - staničení km 13,600 L

tloušťka vrstvy	
AC	400 mm
Dlažební kostky	100 mm
S4 SM Písek hlinitý	500 mm

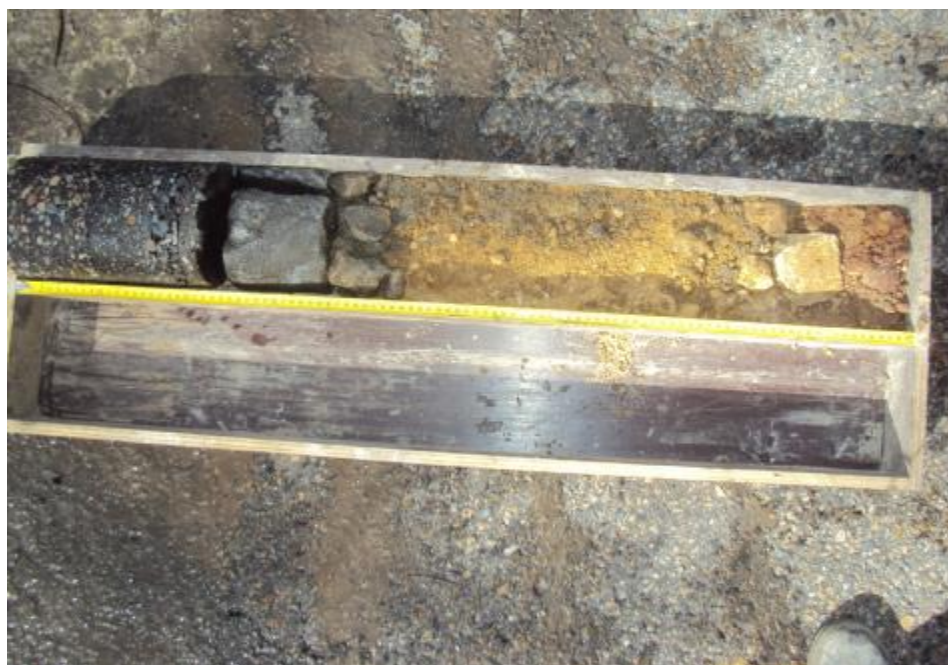
SONDA č. 5 - staničení km 14,080 P

tloušťka vrstvy	
AC	230 mm
Dlažební kostky	100 mm
G2 GP Štěrka špatně zrněný	70 mm
S2 SP Písek špatně zrněný	450 mm
Pískovec	70 mm
S3 S-F Písek s příměsí jemnozrnné zeminy	80 mm

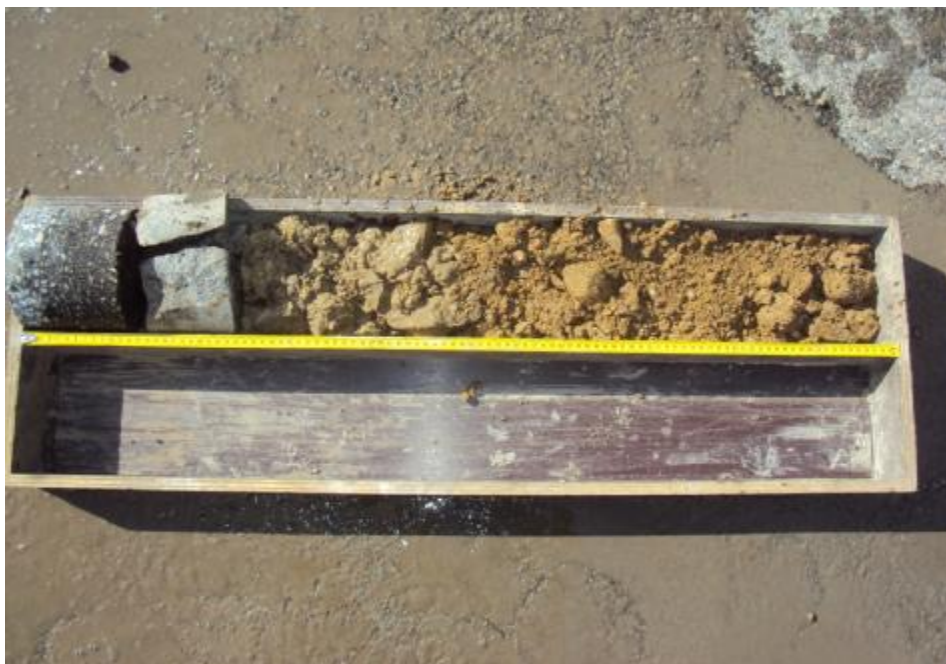
SONDA č. 6 - staničení km 15,100 S

AC	130 mm
Dlažební kostky	100 mm
S2 SP Písek špatně zrněný	270 mm
S3 S-F Písek s příměsí jemnozrné zeminy	500 mm

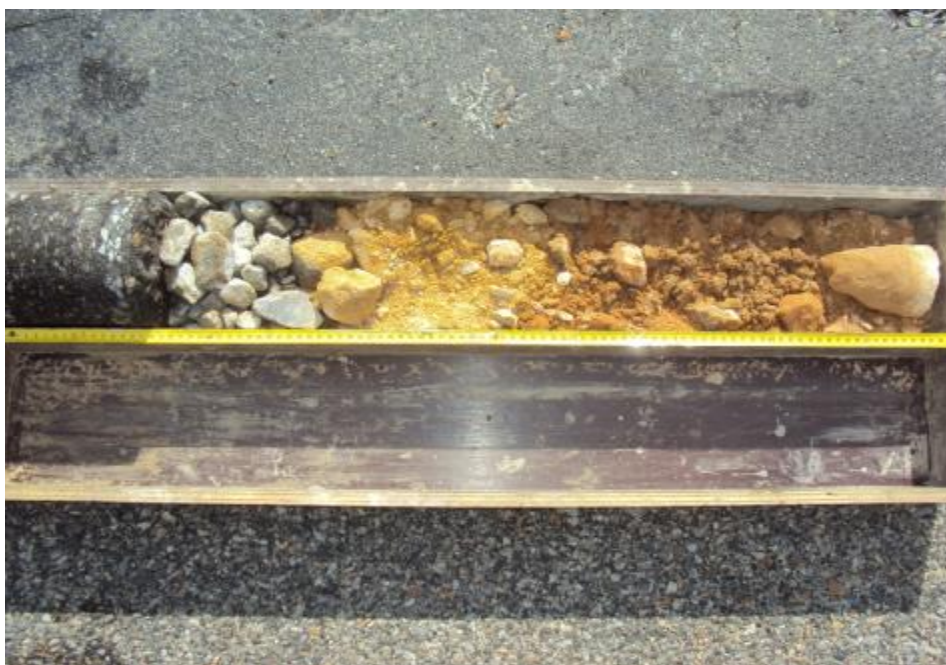
SONDA č. 7 - staničení km 16,500 S

tloušťka vrstvy	
AC	190 mm
G2 GP Štěrka špatně zrněný	200 mm
S2 SP Písek špatně zrněný	200 mm
S3 S-F Písek s příměsí jemnozrné zeminy	400 mm
Pískovec	100 mm

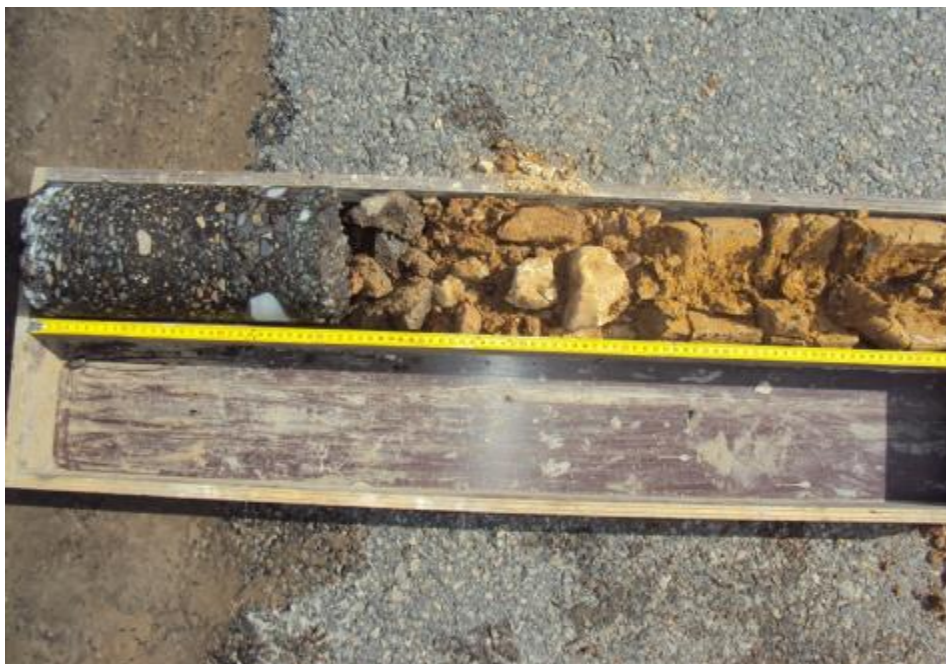
SONDA č. 10 - staničení km 17,200 L

AC	310 mm
PM	90 mm
S3 S-F Písek s příměsí jemnozrnné zeminy	200 mm
F6 CL Jíl s nízkou plasticitou	400 mm
