DIAGNOSTICKÝ PRŮZKUM
KONSTRUKCE VOZOVKY
SILNICE II/112
JEMNIŠTĚ - DOMAŠÍN
KM 9,448 - 17,824

Zpráva č. DV-18-007 z 03/2018

Pragoprojekt a.s
K Ryšance 1668/16
147 54 Praha 4

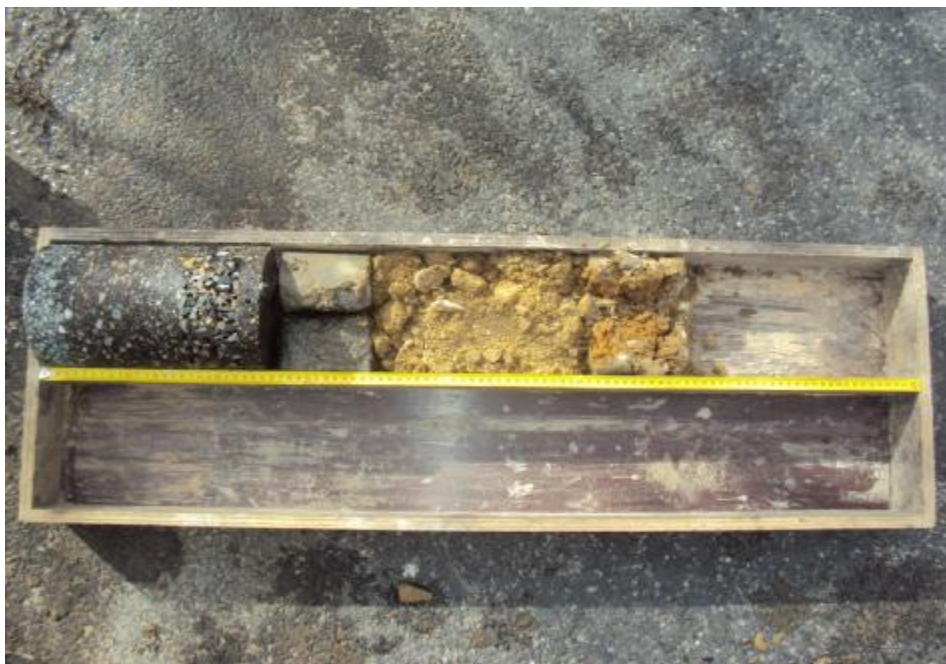
SONDA č. 8 - staničení km 17,700 P

AC	260 mm
Dlažební kostky	100 mm
S2 SP Písek špatně zrněný	240 mm
S5 SC Písek jílovitý	100 mm
