Část díla ARCHITEKTONICKO – STAVEBNÍ ŘEŠENÍ

Hlavní inženýr projektu		<div><div><div>JIKAI CZ</div><div>Residence Šatlava Dlouhá 101-103 Hradec Králové 777 550 375</div></div></div>	
Ing. Jiří Slánský			
Investor: Středočeský kraj, Zborovská 11, 150 21 Praha 5			
Akce		formát	-
SNÍŽENÍ ENERGETICKÉ NÁROČNOSTI OBCHODNÍ AKADEMIE V KOLÍNĚ, KUTNOHORSKÁ Č.P. 41, 280 02 KOLÍN		Stupeň PD	RDS
		Datum	12/2016
		Měřítko	-
Objekt		Číslo přílohy	D. 1. 1. c. 3
Název přílohy FOTODOKUMENTACE ARCHITEKTONICKÝCH PRVKŮ

Fotodokumentace stávajícího stavu, identifikace slohových prvků, identifikace slohových, architektonických a estetických závad, návrh nového stavu

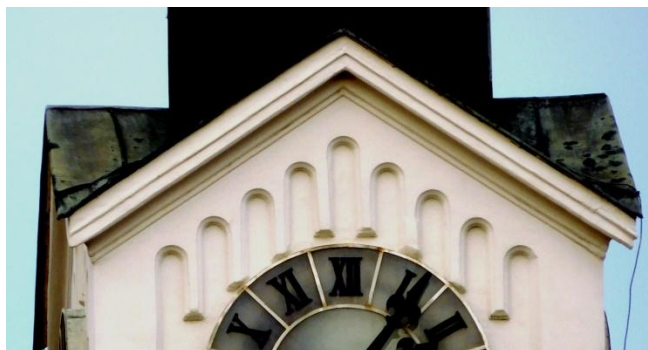
Doplnit polohlavici sloupku sdruženého okna, 2 ks nové – replika dle stávajícího stavu - J a Z strana, 1 ks východní strana oprava . Obnovit profil nadpraží okének jih, západ – 4 ks, polosloupky 2 ks

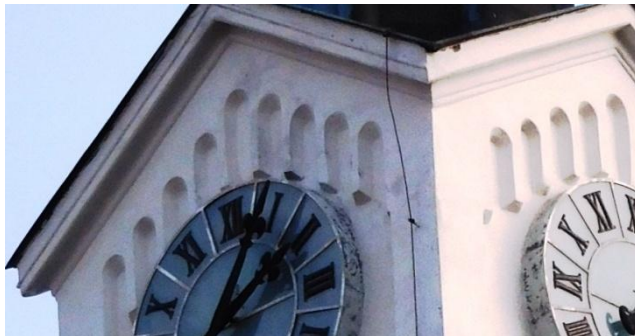
Jih a západ – obnovit profilaci obloučkového vlysu

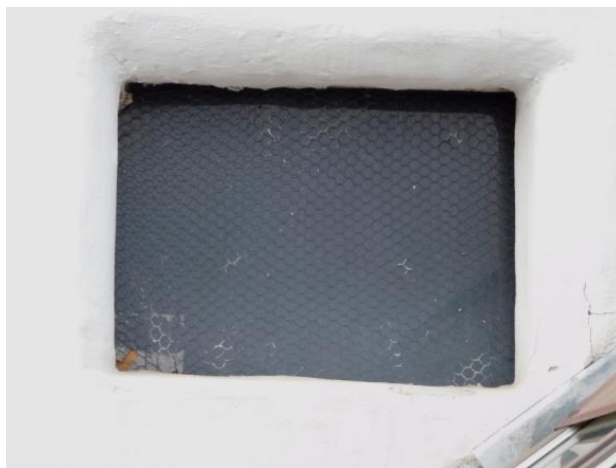
Východ a západ – okénko do věže 500x400 m, nové okénko, oprava vnějšího ostění 100%.

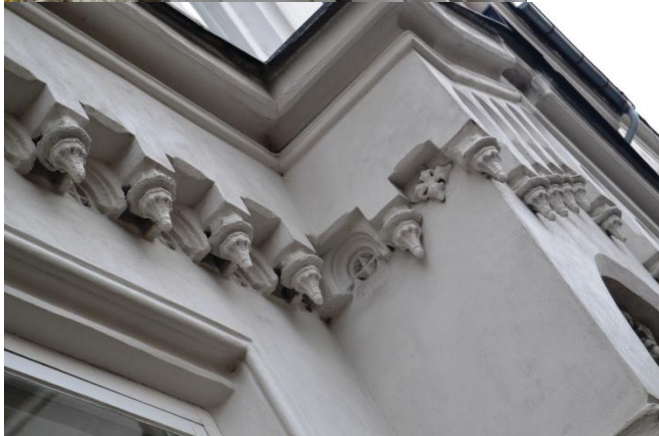
Levá boční část

nepravidelnosti vlysu, nevešla se kazetka, proto lístek

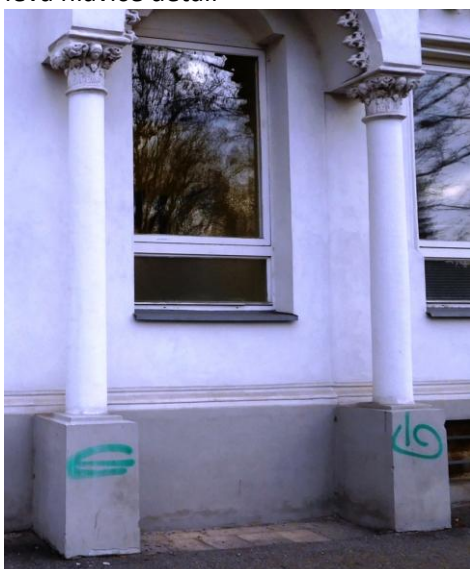
spodní část, původní vstup je zazděn,

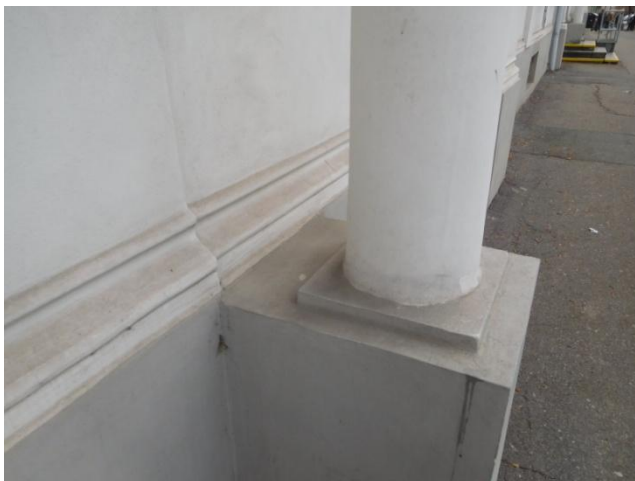
Velmi zjednodušené patky sloupů , zjednodušený sokl pod patkami. Primitivní detaily patek sloupů.

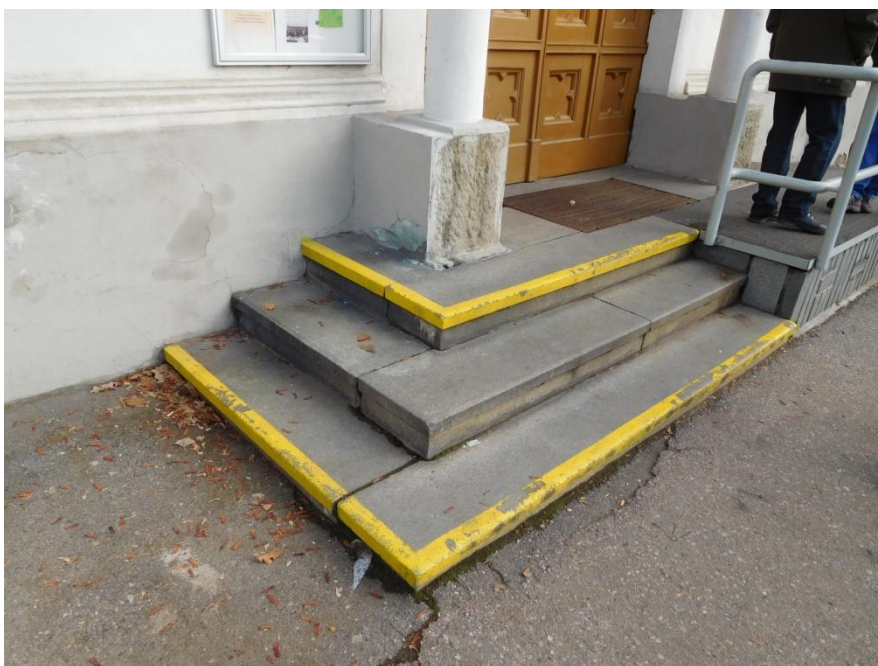
Předložené schody – pouze oprava osazení kamenných desek v návaznosti na stěnu.

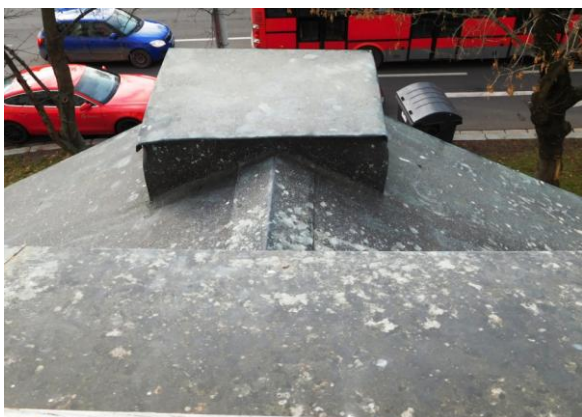
oplechování střechy portálu, pohled z okna

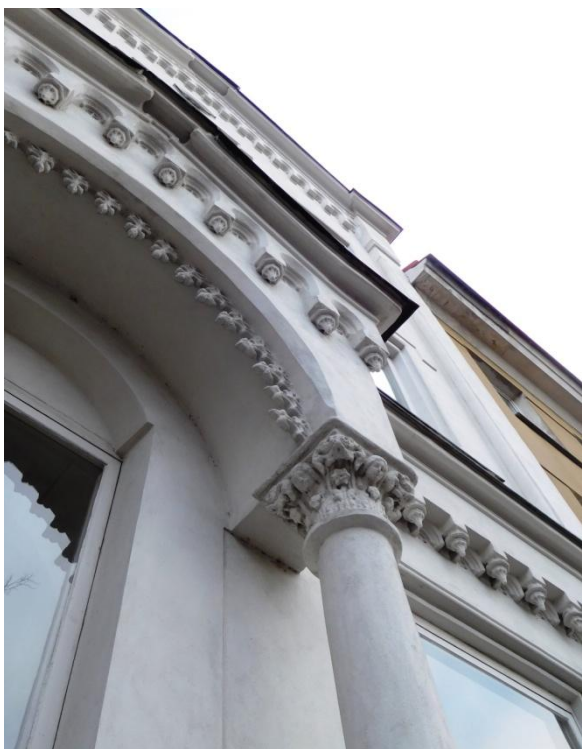
horní část portálu, pravá strana

Vybourání nadpraží okna pod klenbou, oprava spodního líce klenby . Oprava omítek 30 %, oprava štukatury a zdobných prvků, doplnění zdobných prvků, napojení stávajících zdobných prvků na nové prvky na ETICS, nové oplechování za stávající, sanace patek a soklů 100%, nový fasádní nátěr, nátěr antigraffiti,

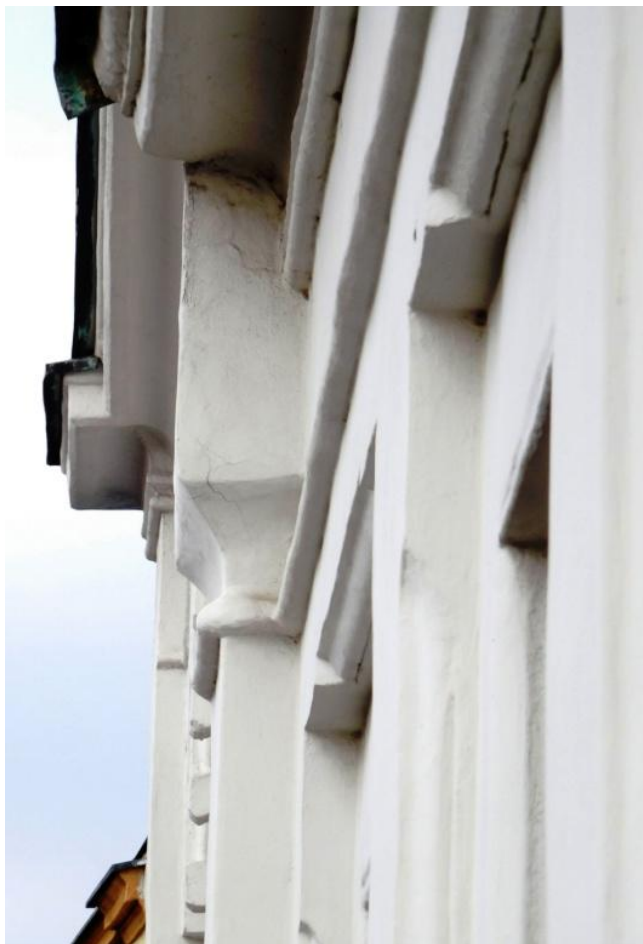
oblá lišta nad okny přechází na rizalit, profil spodku ležény

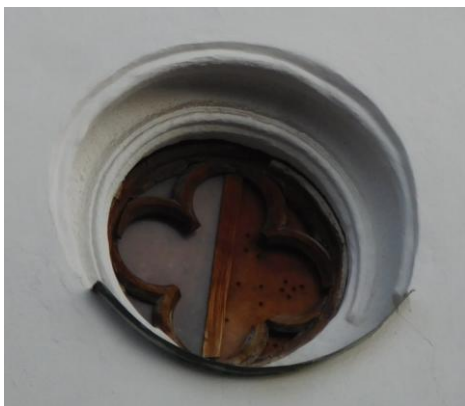
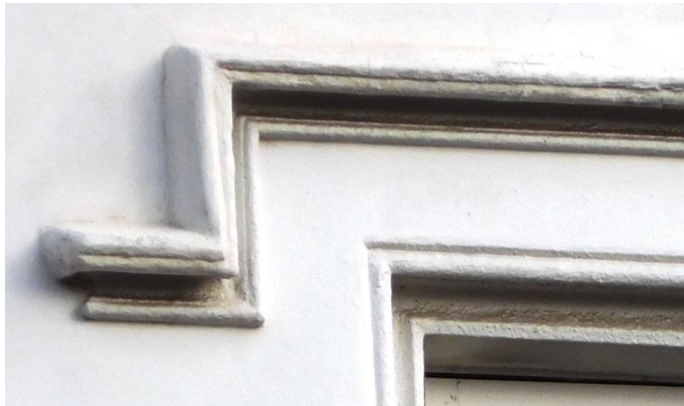
kruhové okno – profilace ostění

Detail profilu nad oknem

na nejstarší fotografii je v ploše okolo kruhového okna kulatá šambrána, bude doplněna v novém stavu – tl. 5mm (jen tmel) + odlišení barvou

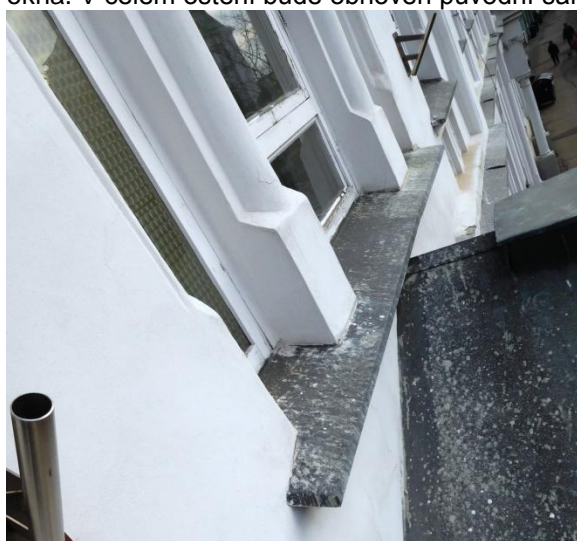
patky polosloupů, oplechování parapetní římsy, napojení střechy portálu. držák vlnky

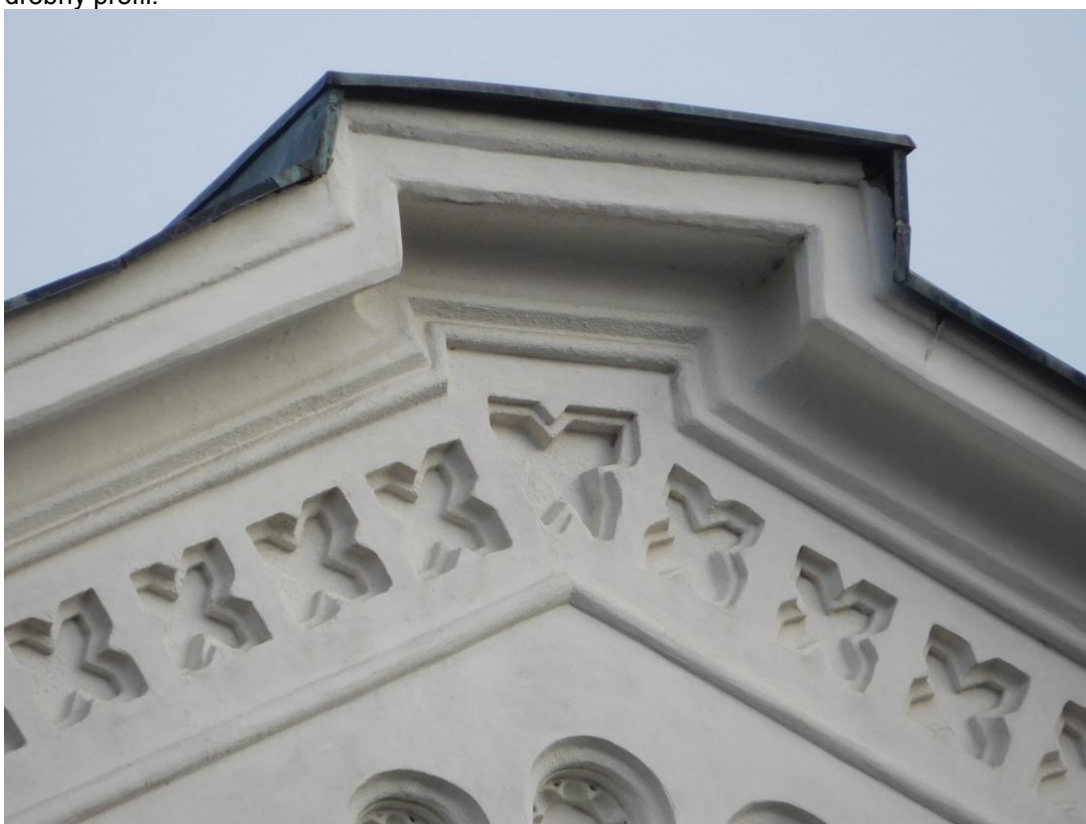
Vrchol štítu, římsa, negativně tvarované kazety. Kazety řadové – čtvercový kříž 250x250 mm , kazeta vrcholová

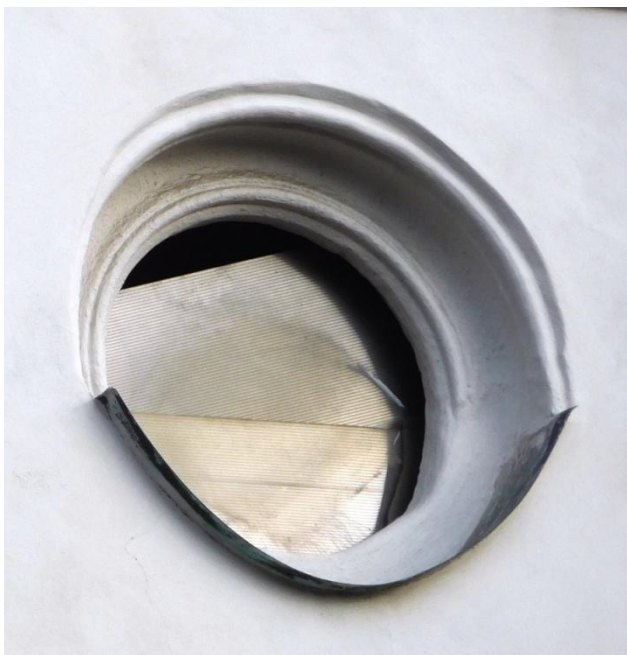
štítové kruhové okno, na nejstarší fotografii je v ploše kulatá šambrána, bude doplněna v novém stavu – tl. 5mm (jen tmel) + odlišení barvou

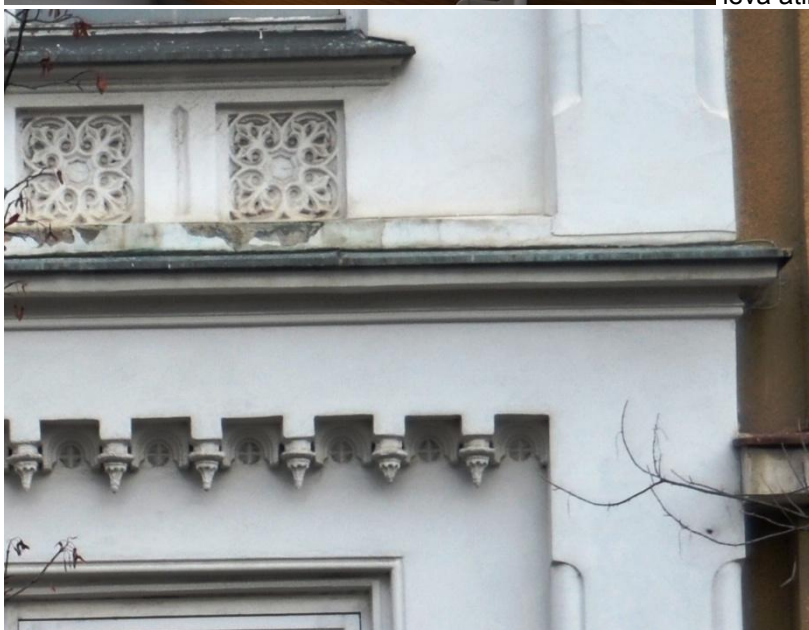
spodní pilastr je širší než horní

Nepravidelnost rozměrů podřímsových konzolek, parapetní kazety

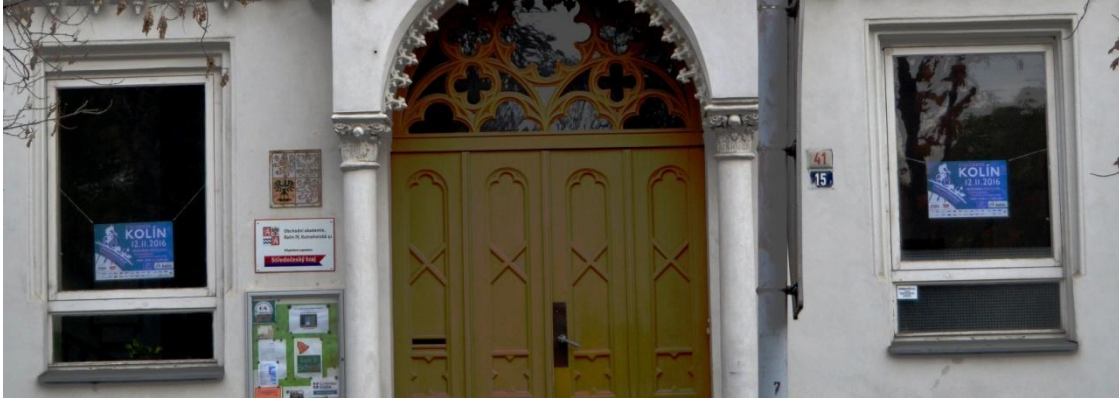
Okenní otvory – rozměry špalety byly různě upravovány dle rozměrů typových oken. Rozměry budou sjednoceny, nelogické dozdivky budou odstraněny. Zde střední pilastr – v nadpraží levého okna je dozdivka, u pravého okna není.

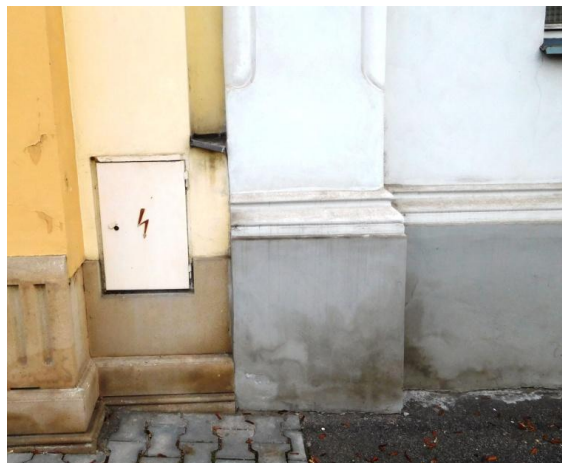
Střední část, římsa nepřesahuje.

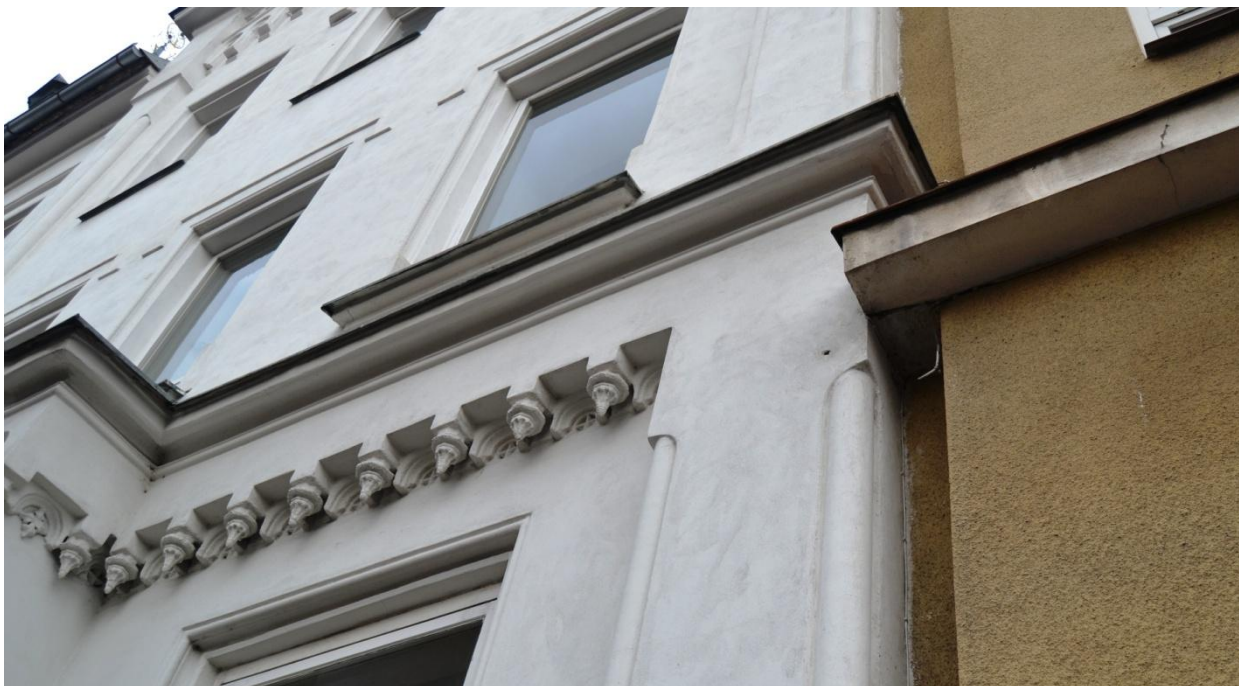
Spodní část, římsy obou domů přesahují

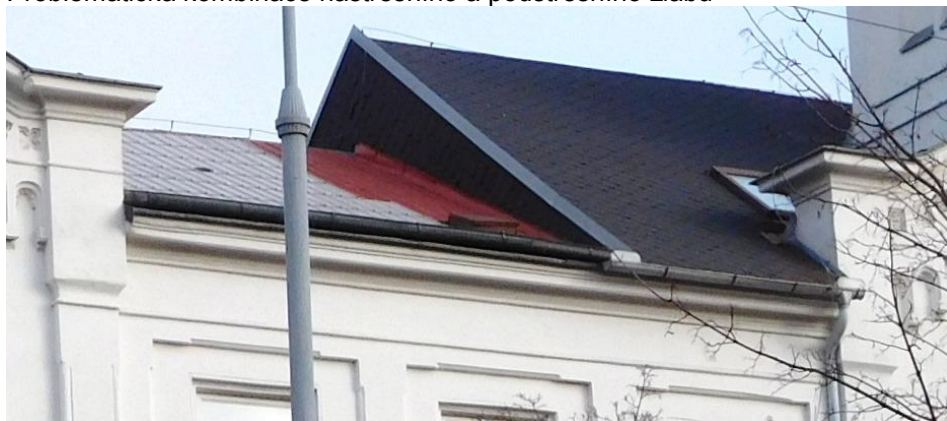
Problematická kombinace nástřešního a podstřešního žlabu

Nástřešní a podstřešní žlab mezi levým a středním rizalitem

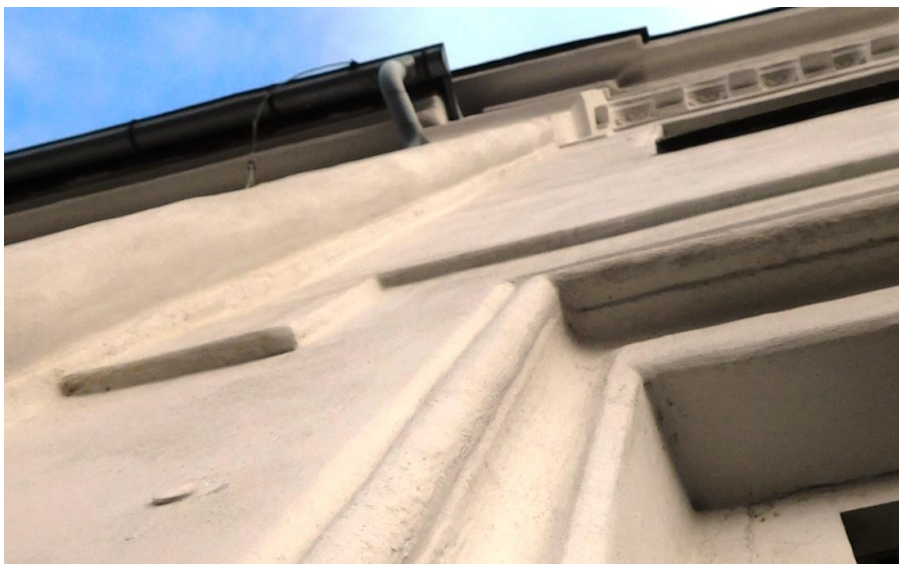
Nadokenní římsa – střední okno 2.NP, levý a pravý rizalit , šámbrána

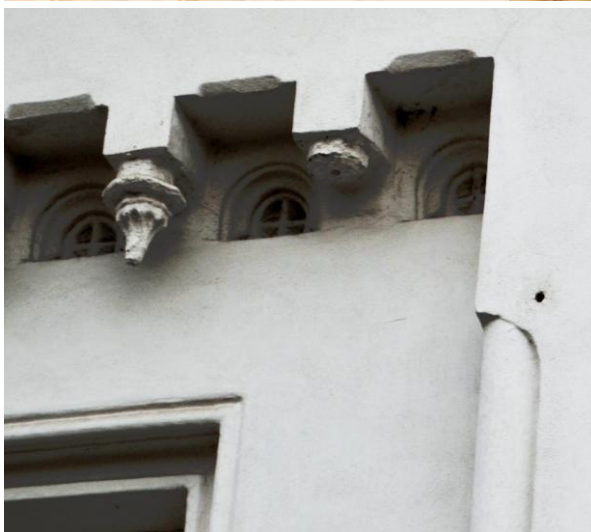
Oblá lišta není na boku sloupku

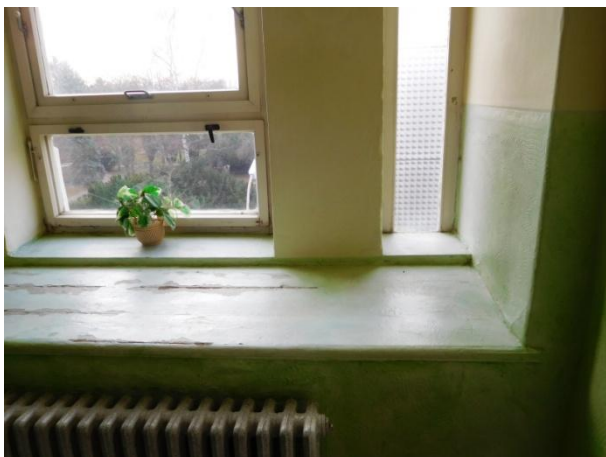
Sdružené okno. Pohled z interiéru. Postranní úzké okno je pevně zasklené - neotevíravé. V novém stavu bude na vnitřní straně okenní niky vybourána svislá drážka, která umožní umístit co nejširší okno otevíravé a zachovat vnější rozměry okenní niky.
