## Krycí list ZBV

**II/112 Jemniště - Domašín Z2019-024342**

**Úprava povrchu sil. II/112 (úsek 9,480 - 17,160 a úsek 17,320 - 17,788)**

## Změnový list

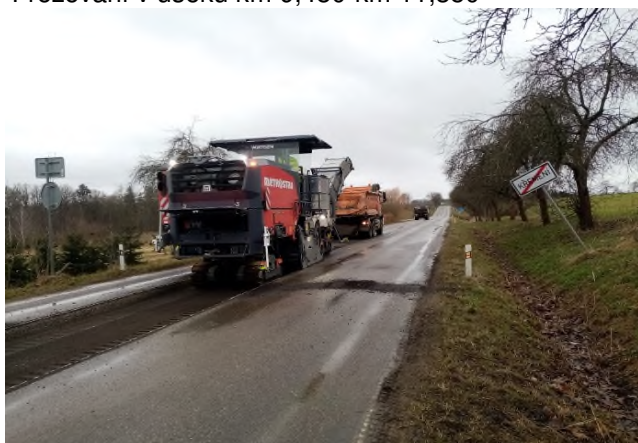
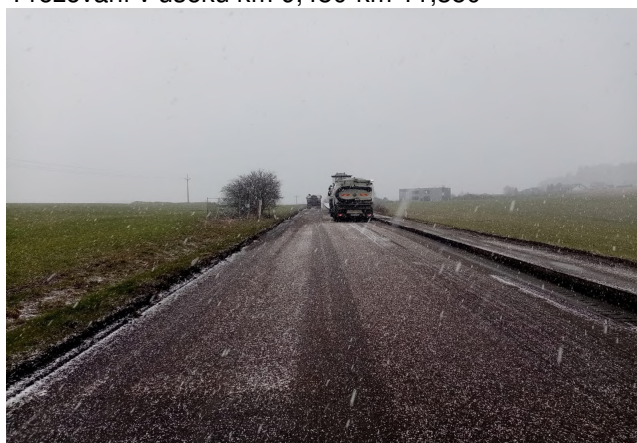
Frézování v úseku

Frézování v úseku km 9,480-km 11,350

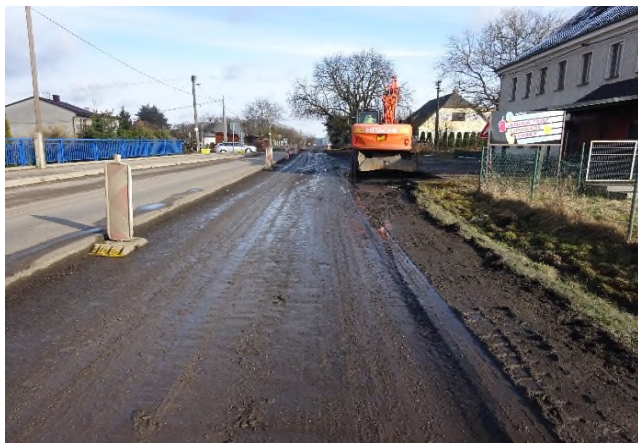
Vyfrézovaná vozovka v obci Chotýšany

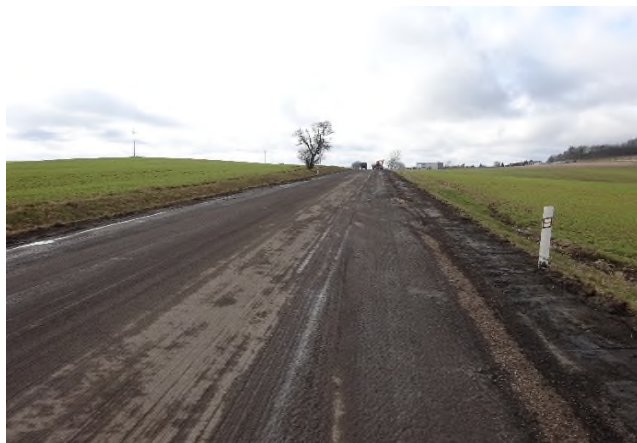
Vyfrézovaná vozovka v úseku cca KM 10,900

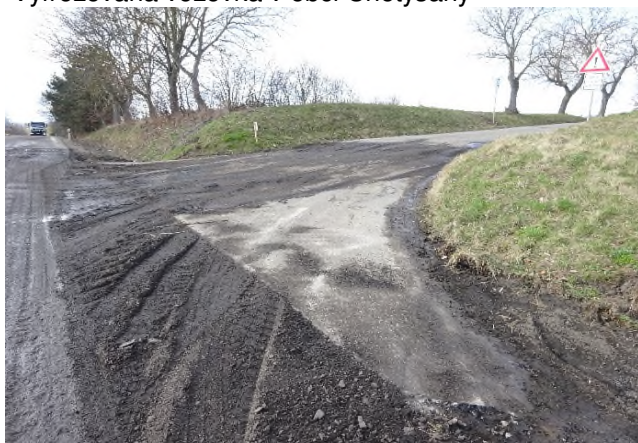
křižovatka v úseku KM 9,500

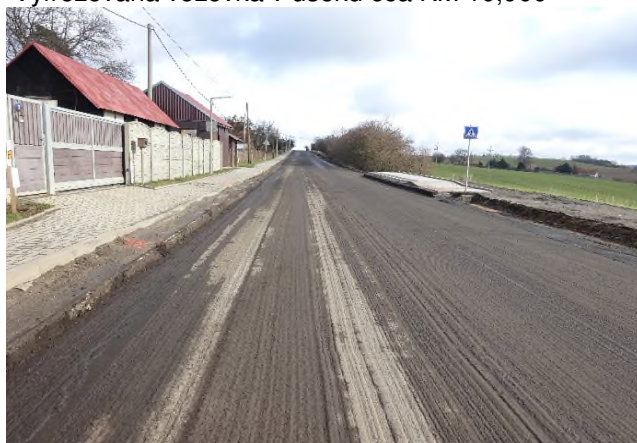
Vyfrézovaná vozovka v obci Křemení

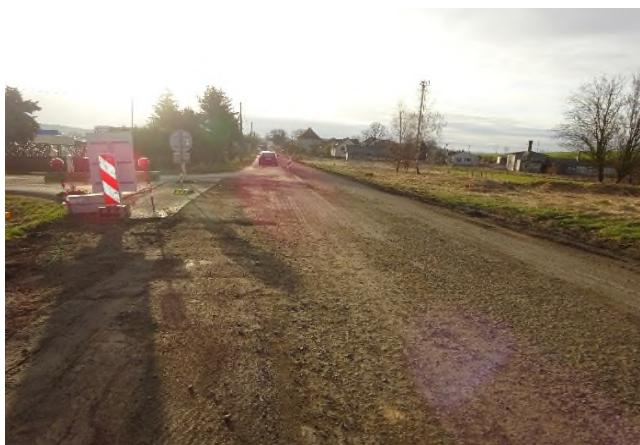
Vyfrézováno v v obci Chotýšany

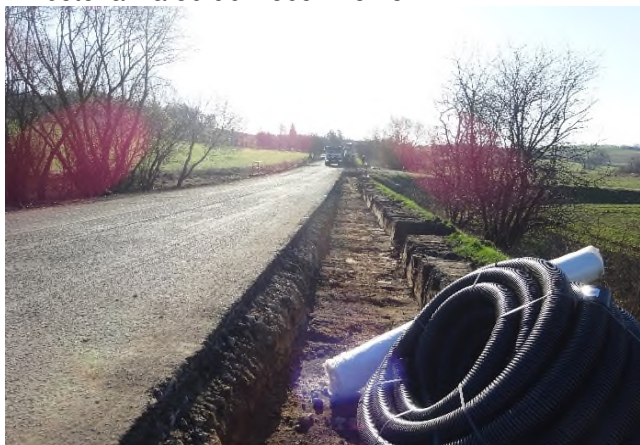
Sanace krajnice

Nefunkční propustek na sjezdu v km 11,200 - obec Chotýšany

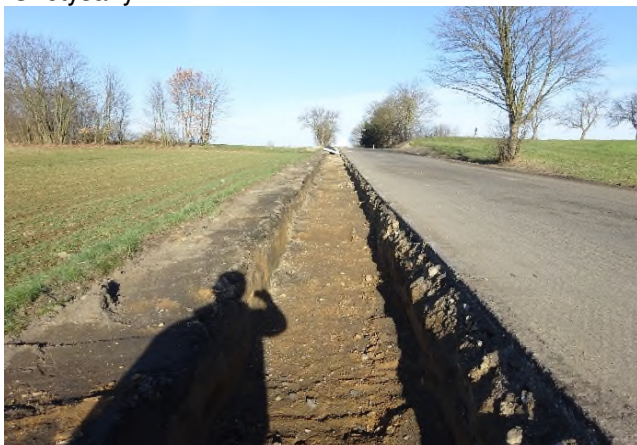
Sanace krajnice

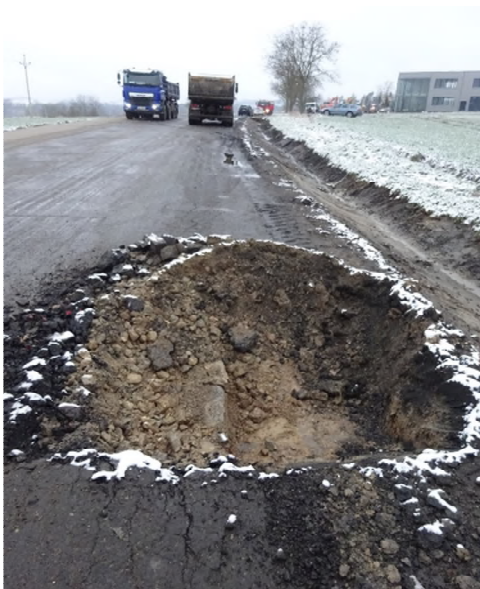
Sonda pro zjištění polohy štětu-levá stran KM 10,600

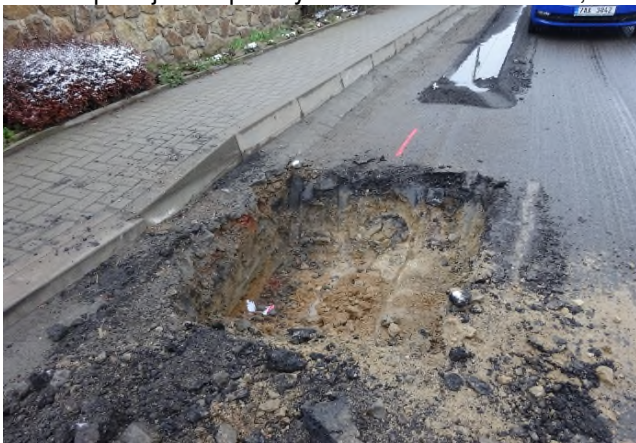
Sonda pro zjištění polohy štětu-levá stran KM 10,100

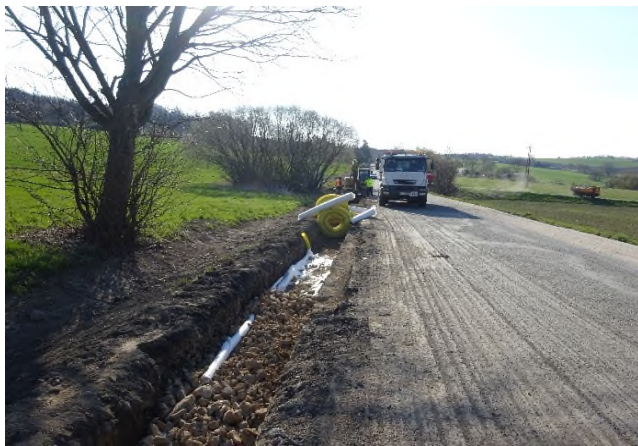
Sanace krajnice v km 9,550

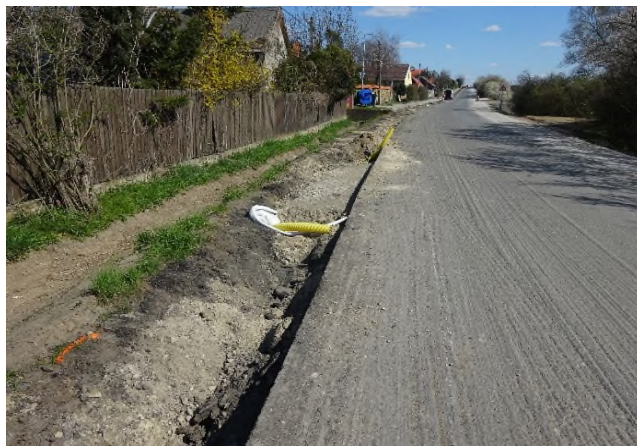
Sanace krajnice v km 9,900

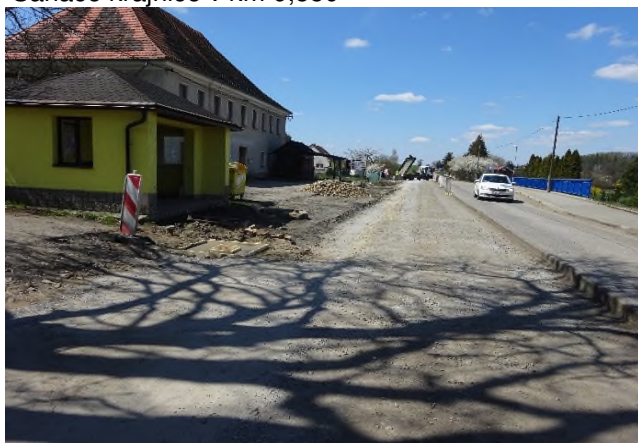
Sanace krajnice v km 11,350

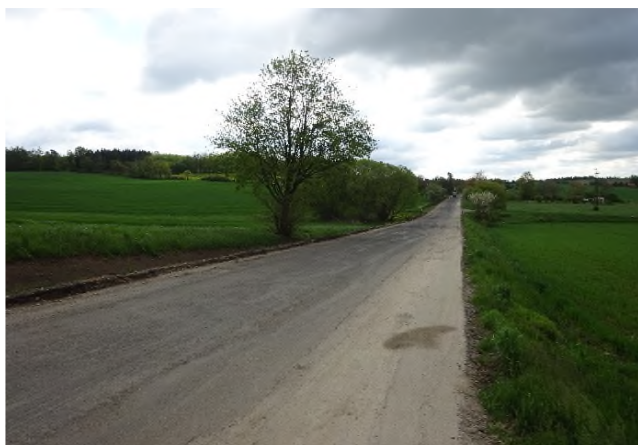
Sanace krajnice v km 9,550

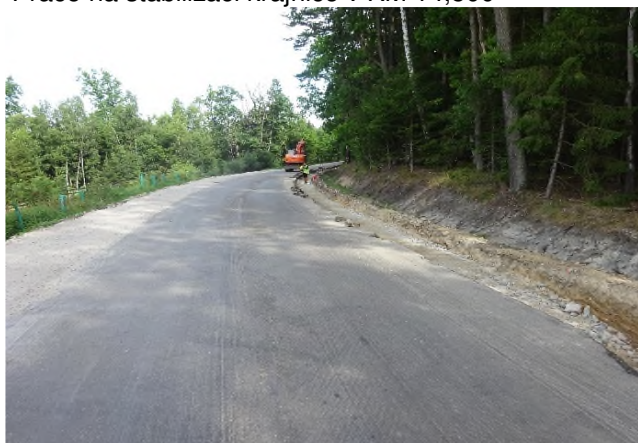
Provádění stabilizace krajnice v km 14,700

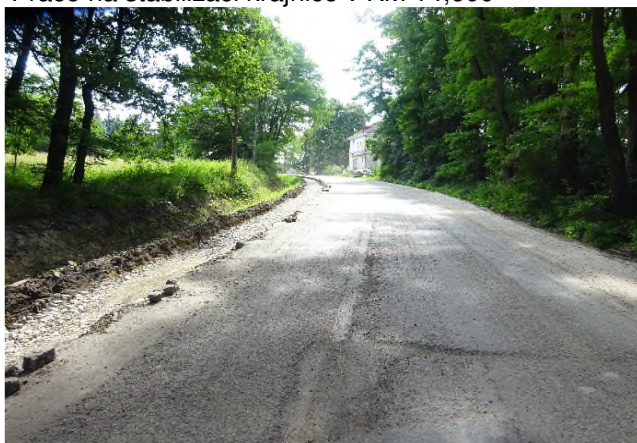
Provádění stabilizace krajnice v km 14,800

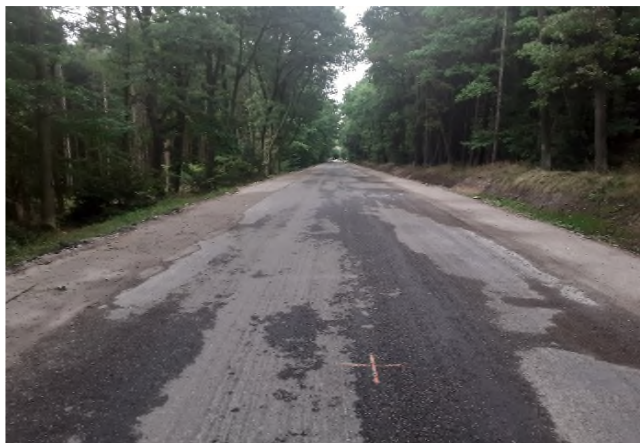
Práce na stabilizaci krajnice v KM 14,300

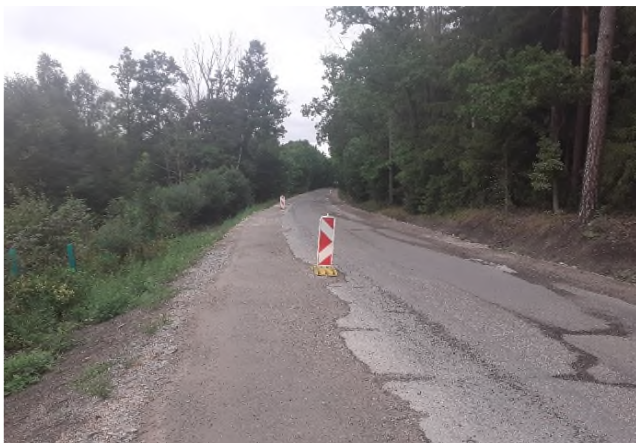
Práce na stabilizaci krajnice v KM 14,700

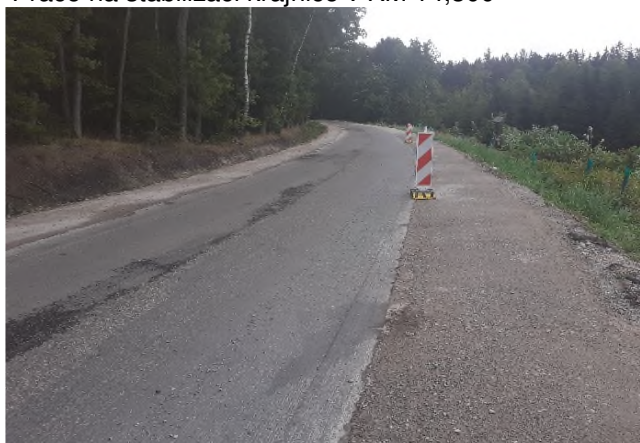
Provádění stabilizace krajnice v km 14,700

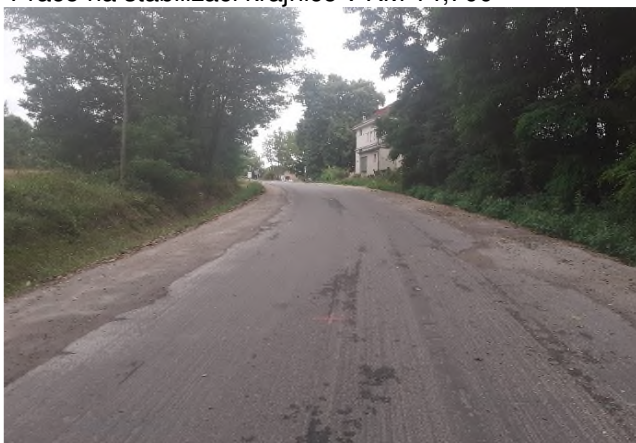
Provádění stabilizace krajnice v km 14,900
