**II/112 Jemniště - Domašín Z2019-024342**

**Úprava povrchu sil. II/112 (úsek 9,480 - 17,160 a úsek 17,320 - 17,788)**

**Změna - sanace kraje komunikace a aktivní zóny - km 11,080 až 11,370 vlevo, km 12,140 až 13,320 a km 14,150 až km 15,000 vpravo**

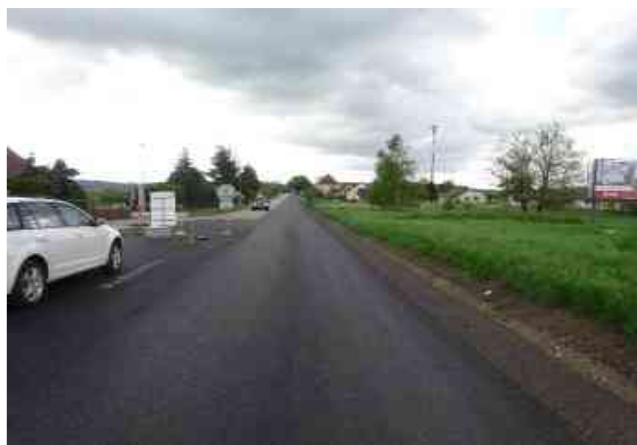
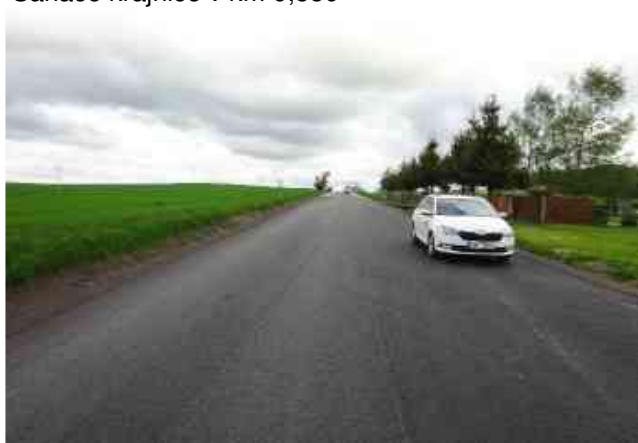
Dokončené ACO v KM 11,350

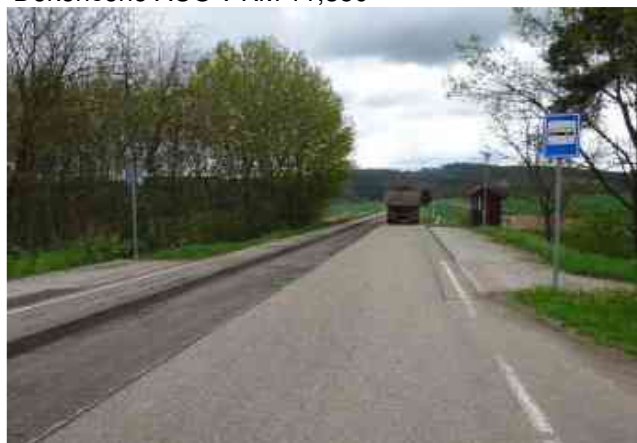
Frézování vozovky v úseku km 12,200

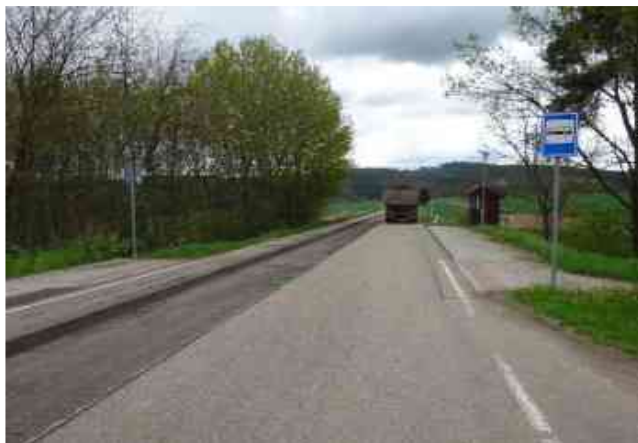
Frézování úseku KM 12,150-13,320

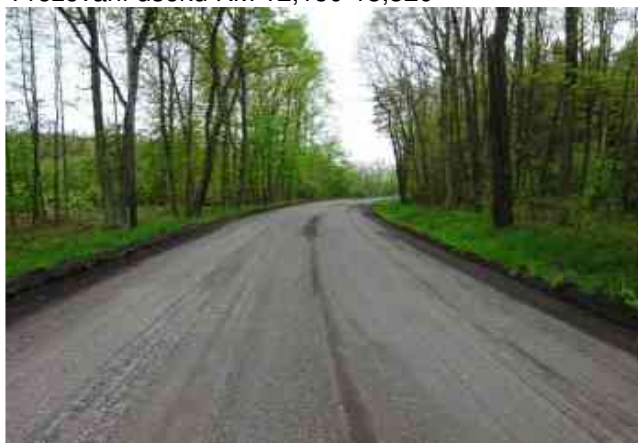
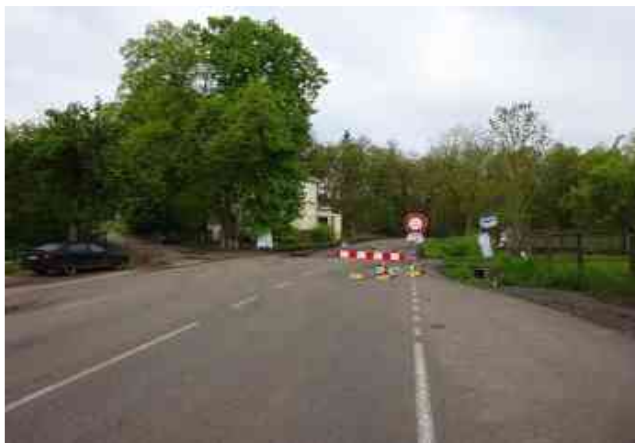
Dokončené ACO v KM 11,350

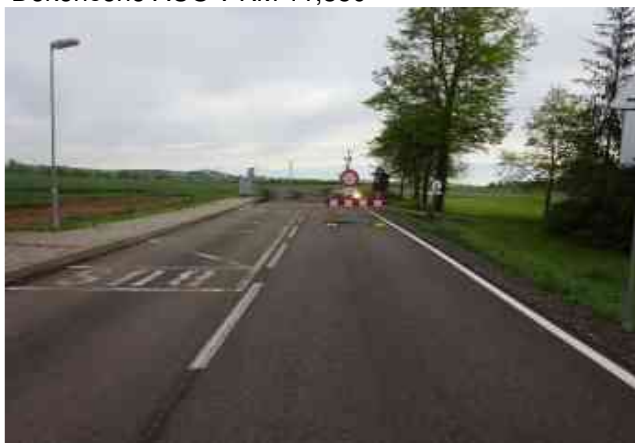
Vyfrézovaná vozovka v úseku KM 14,260-15,020

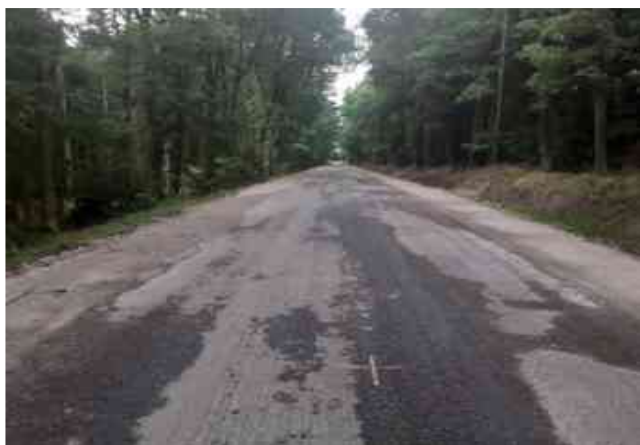
Práce na stabilizaci krajnice v KM 13,100

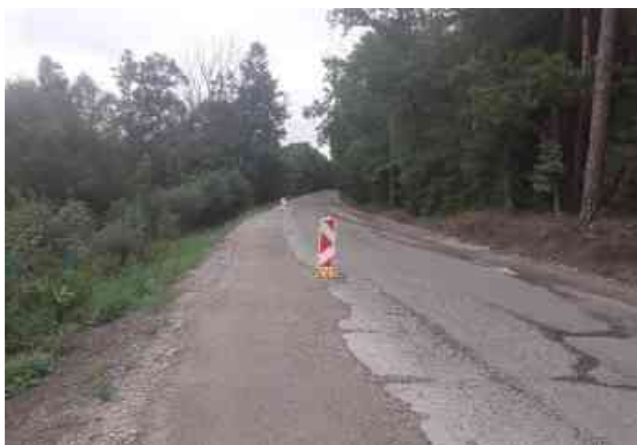
Práce na stabilizaci krajnice v KM 14,300

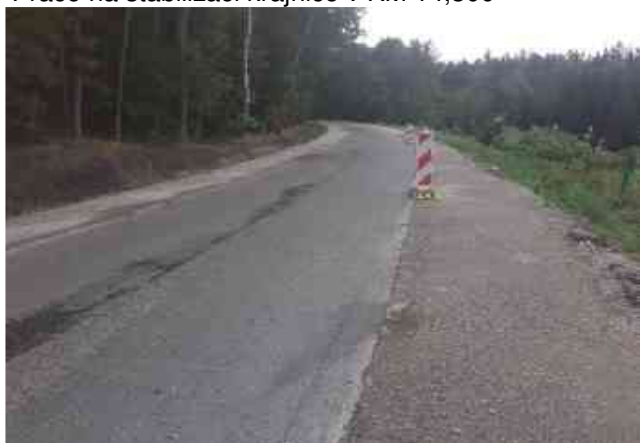
Práce na stabilizaci krajnice v KM 14,700

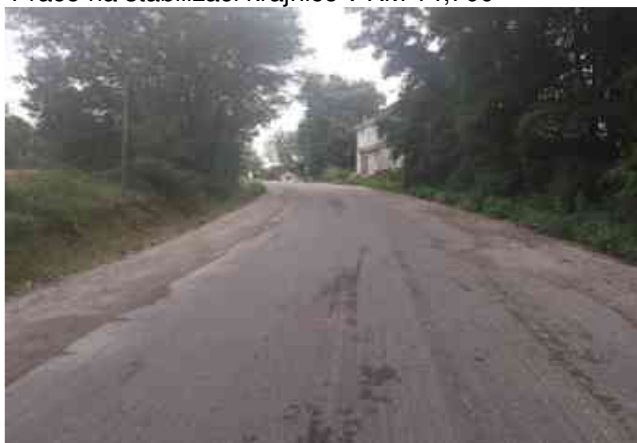
Provádění stabilizace krajnice v km 14,700
