## ZPRÁVA Z DIAGNOSTICKÉHO PRŮZKUMU VOZOVKY

**„III/00715, III/00722, III/00723, III/24010, oprava – PD, Velké Přílepy“**

Účel zprávy: **Diagnostický průzkum vozovky a doporučení způsobu opravy**

Číslo zprávy: **D37-2021**

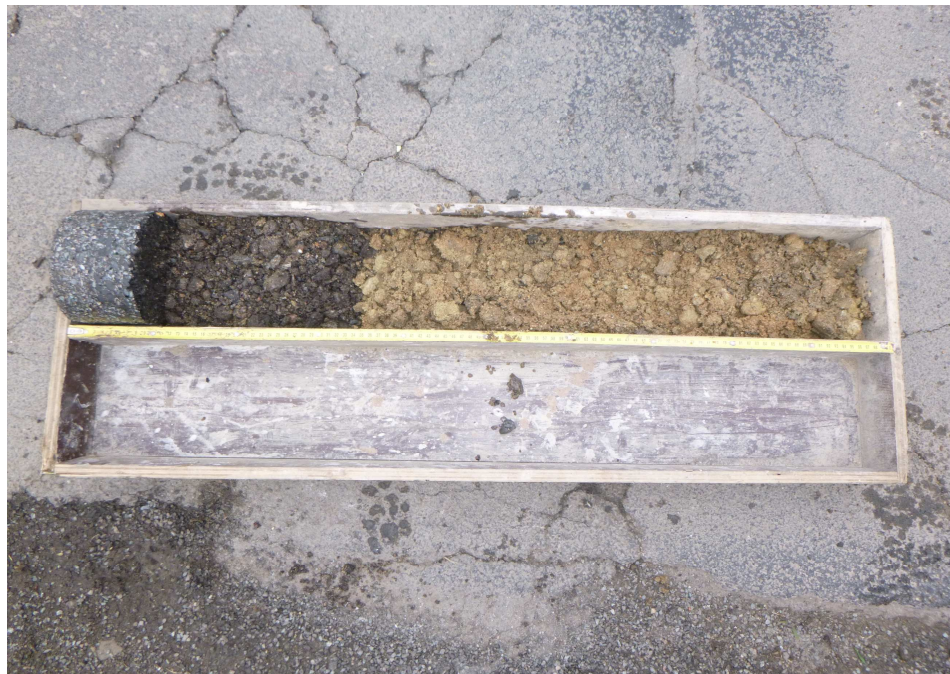
SONDA č. 1 - staničení km 1,800 P

tloušťka vrstvy	
AC	100 mm
ŠD 0/32 - G3 G-f	230 mm
S3 S-F Písek s příměsí jemnozrné zeminy	670 mm

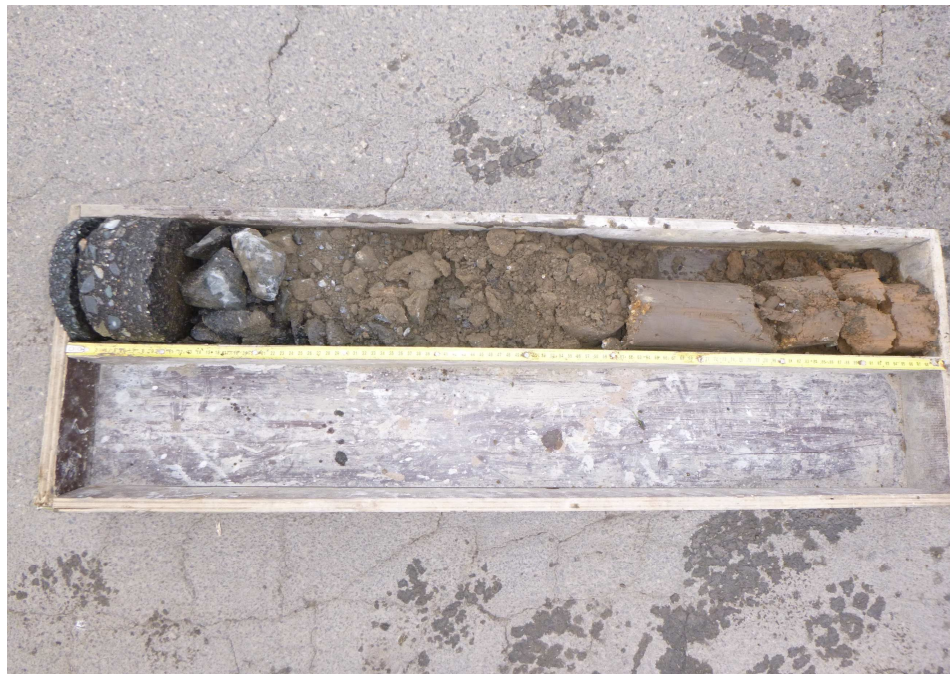
SONDA č. 2 - staničení km 4,000 P

tloušťka vrstvy	
AC	110 mm
PM	120 mm
S3 S-F Písek s příměsí jemnozrnné zeminy	380 mm
F4 CS písčité jíl	390 mm

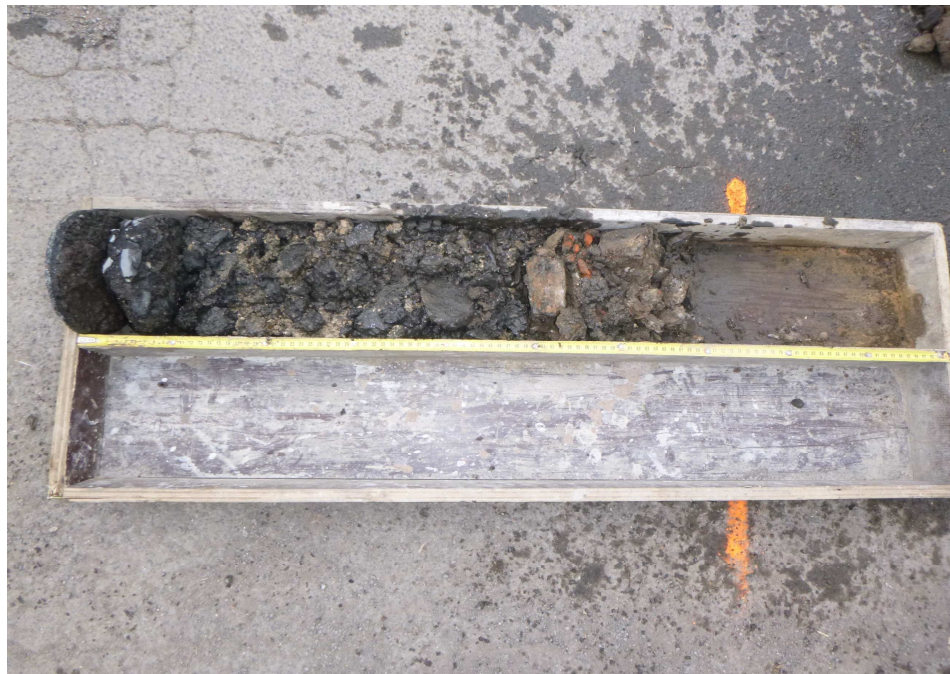
SONDA č. 3 - staničení km 3,450 L

tloušťka vrstvy	
AC	90 mm
ŠD 0/63 -G4 GM	410 mm
RSM Rb+Rc + zemina G4 GM	200 mm

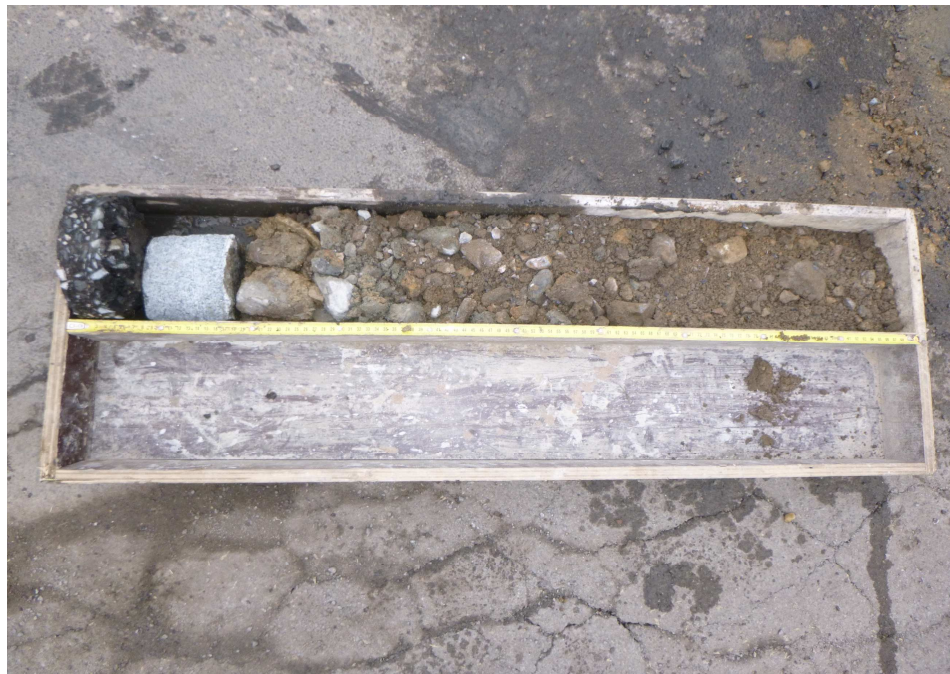
AC	65 mm
dlažba z kostek	100 mm
ŠD 0/90 G4 GM Štěrka hlinitý	150 mm
G4 GM Štěrka hlinitý	600 mm

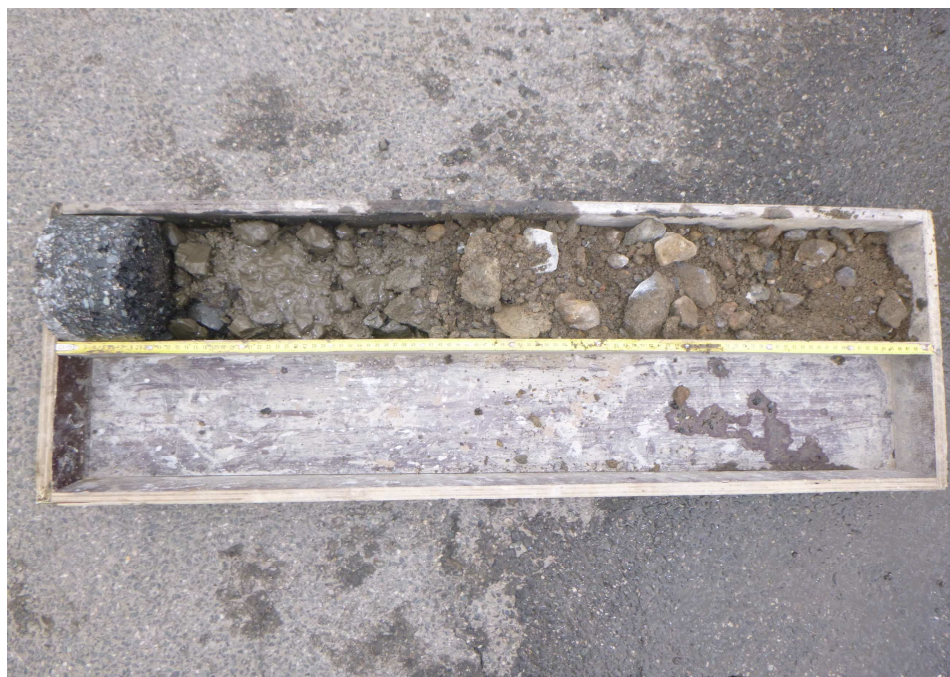
SONDA č. 5 - staničení km 1,800 S

tloušťka vrstvy	
AC	100 mm
ŠD 0/63	300 mm
G4 GM Štěrka hlinitý	600 mm

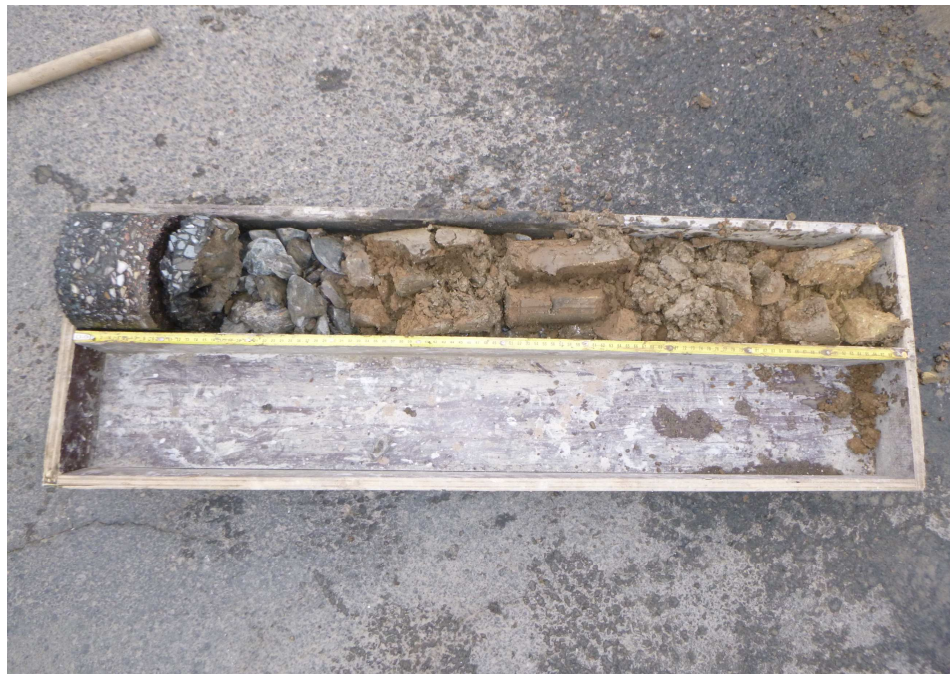
AC	150 mm
PM	130 mm
ŠD 0/90	150 mm
S5 SC písek jílovitý	330 mm
F4 CS jíl písčitý	350 mm

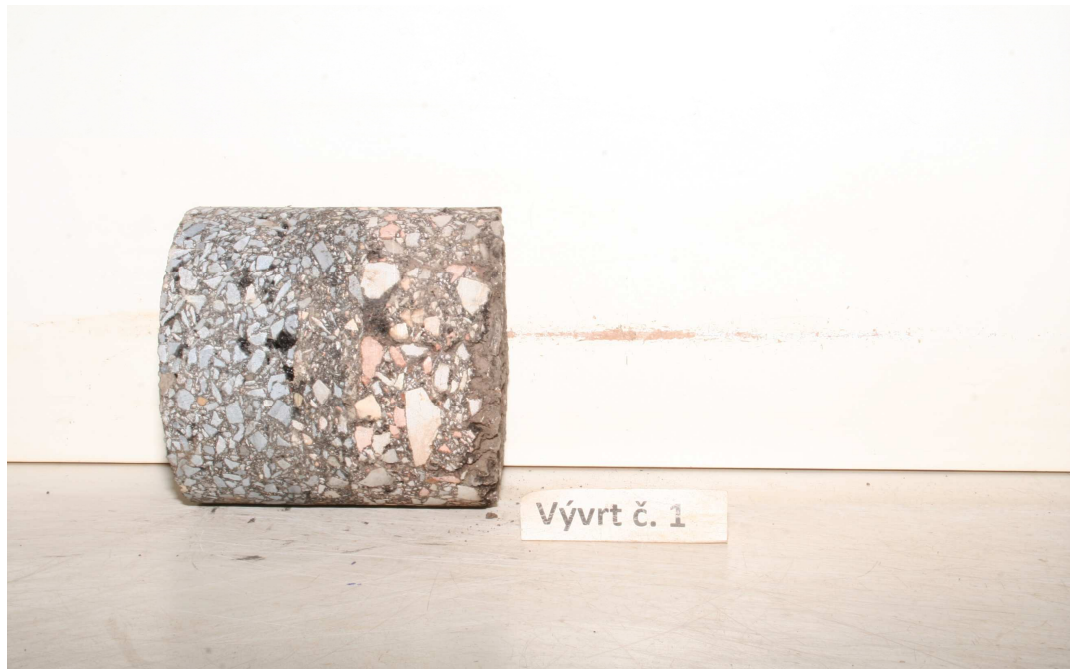
13,6 kN	AC 11	55 mm
18,9 kN	AC 16	40 mm
	AC 16	45 mm

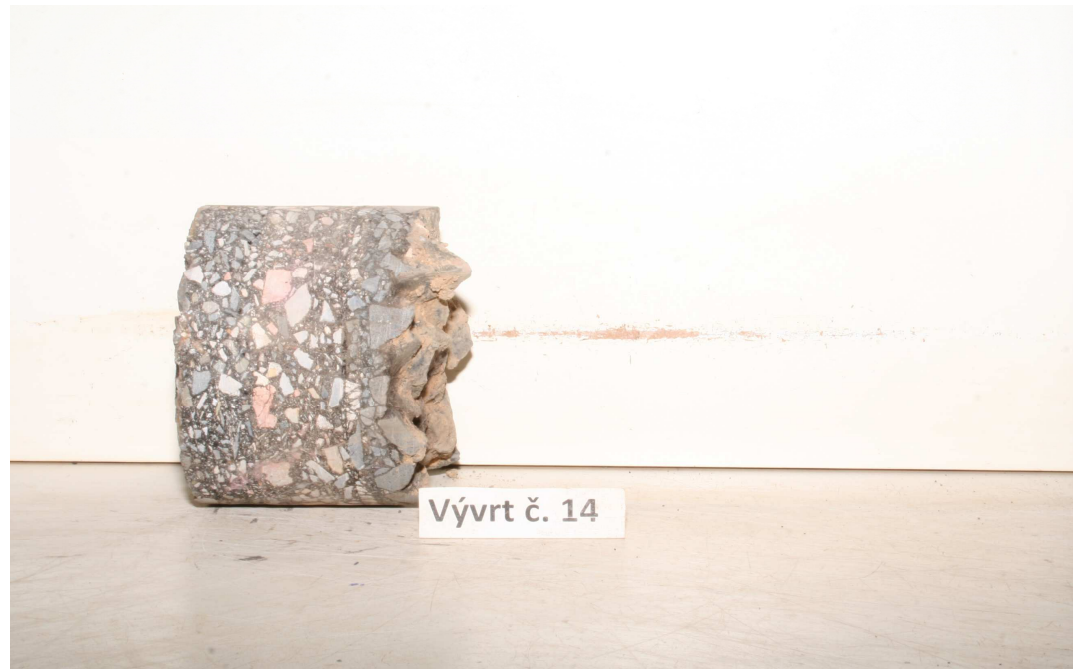
18,9 kN	AC 11	33 mm
22,7 kN	AC 16	42 mm
	AC 16	55 mm

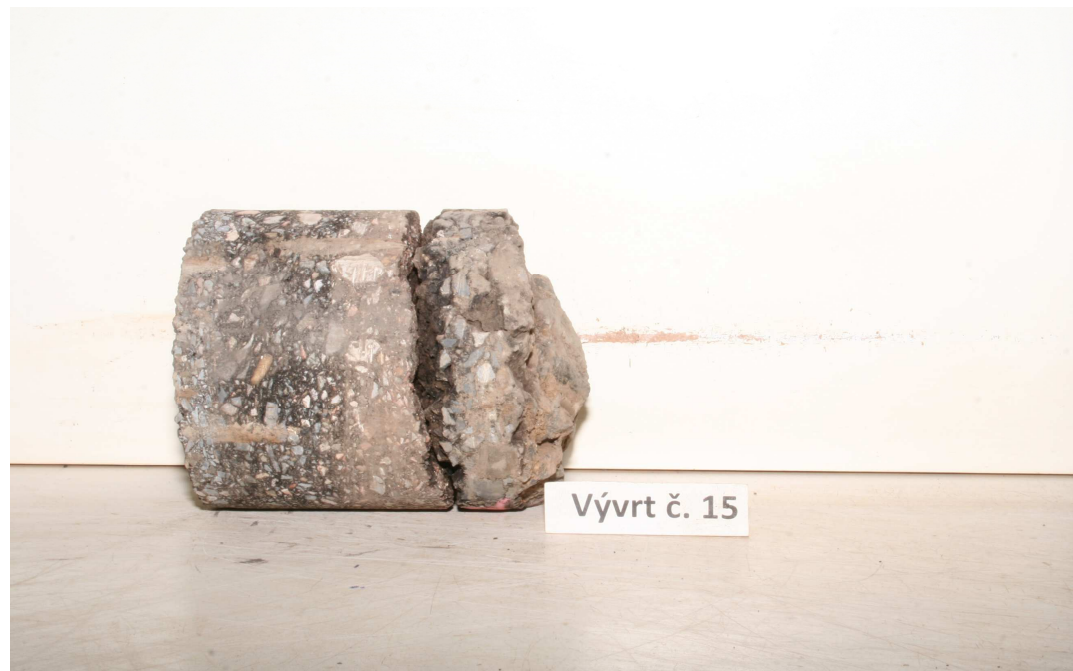
19,3 kN	AC 11	33 mm
4,7 kN	AC 16	80 mm
	AC 16	35 mm
	PM	130 mm

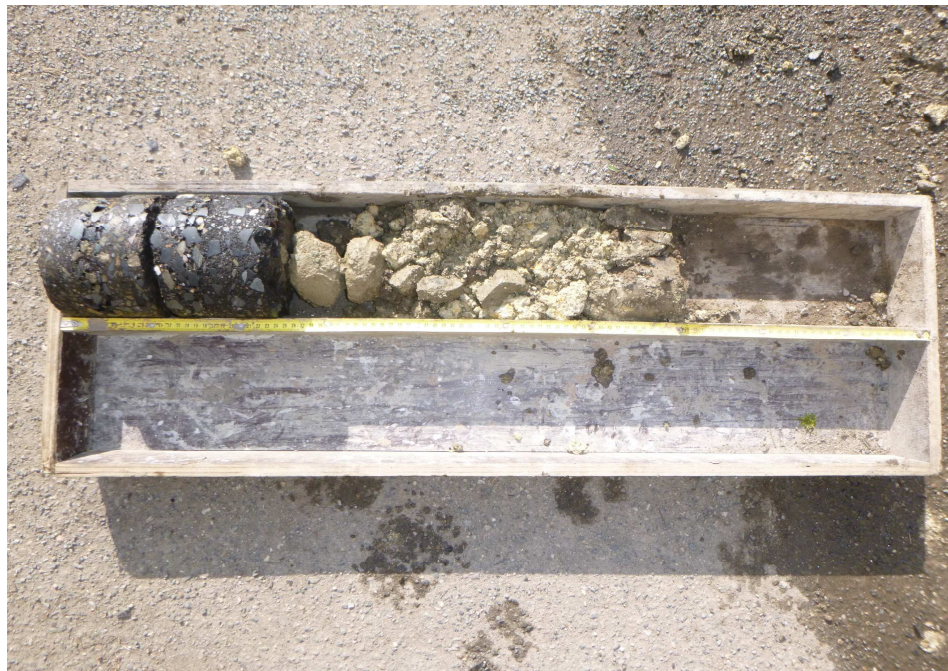
SONDA č. 1 - staničení km 0,300 P

tloušťka vrstvy	
AC	230 mm
SC	130 mm
ŠD - G4 GM Štěrka hlinitý	240 mm
F4 CS písčité jílo	100 mm

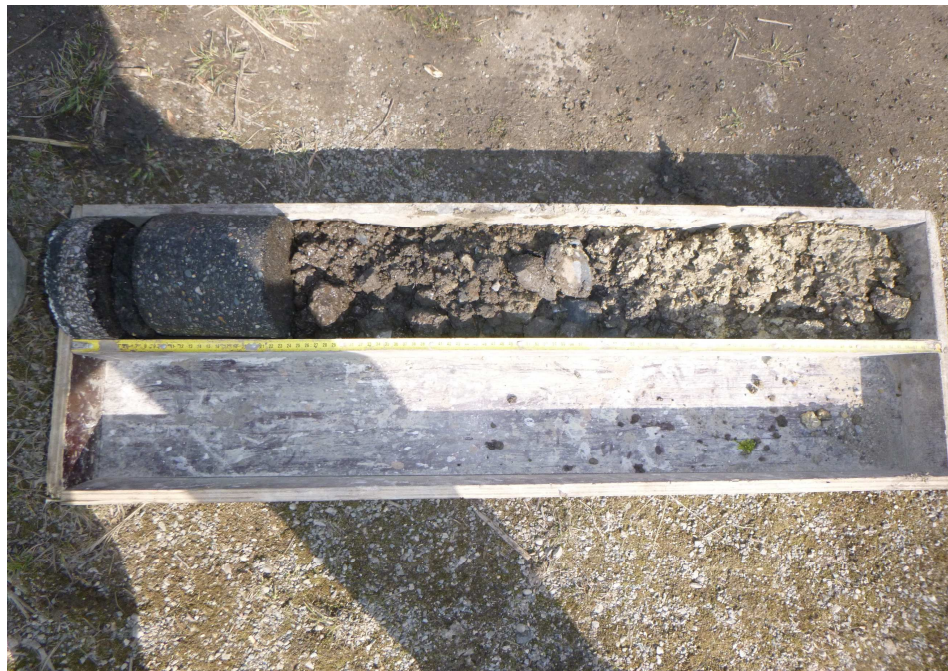
SONDA č. 2 - staničení km 0,700 L

tloušťka vrstvy	
AC	220 mm
ŠD - G4 GM Štěrka hlinitý	380 mm
F3 MS Písčítá hlína	400 mm

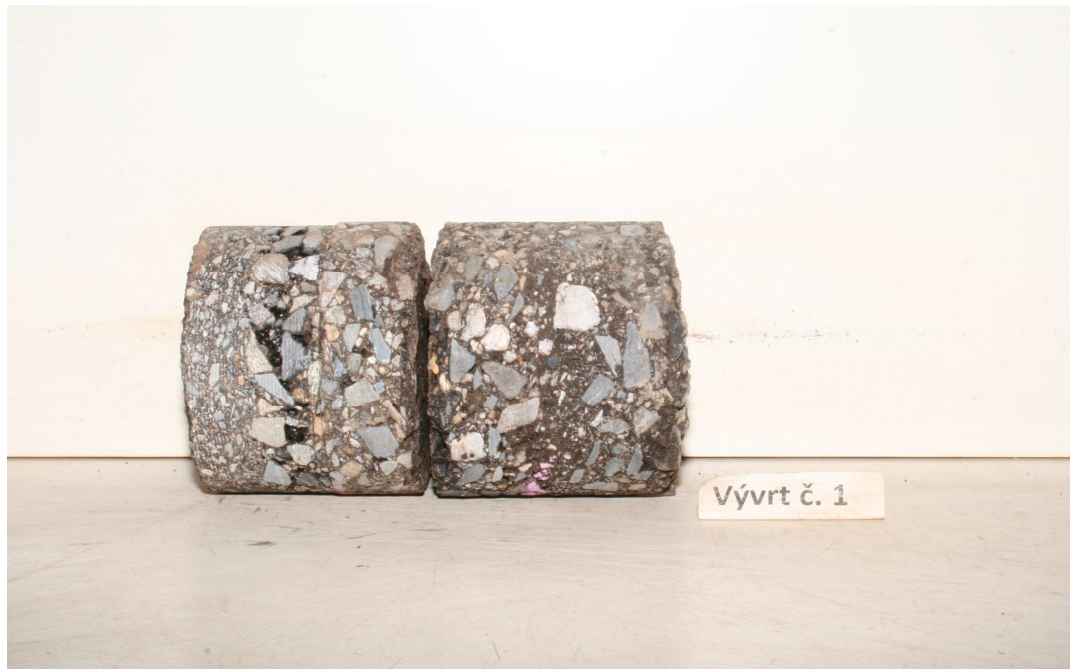
4,8 kN	AC 8	31 mm
3,3 kN	AC 16	37 mm
nespojeno kN	AC 16	44 mm
12,3 kN	AC 16	55 mm
	AC 16	63 mm

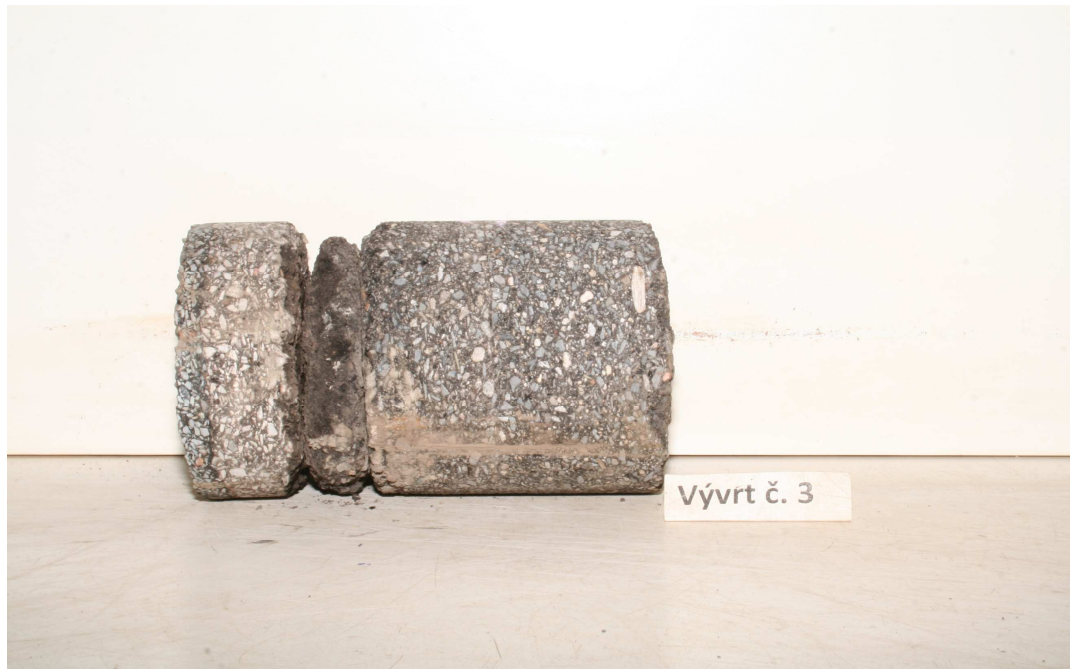
AC 8	15 mm
nespojeno kN	AC 16	40 mm
nespojeno kN	AC 16	32 mm
21,7 kN	AC 11	60 mm
	AC 11	74 mm

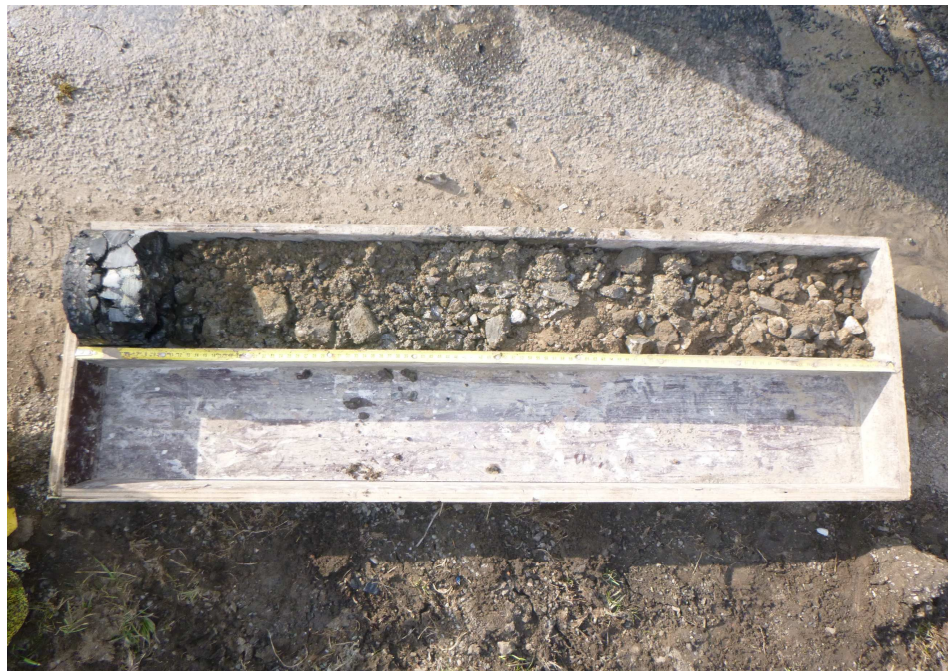
SONDA č. 1 - staničení km 1,100 P

tloušťka vrstvy	
PM + nátěr	90 mm
ŠD - G4 GM štěrk hlinitý	350 mm
G4 GM štěrk hlinitý	550 mm

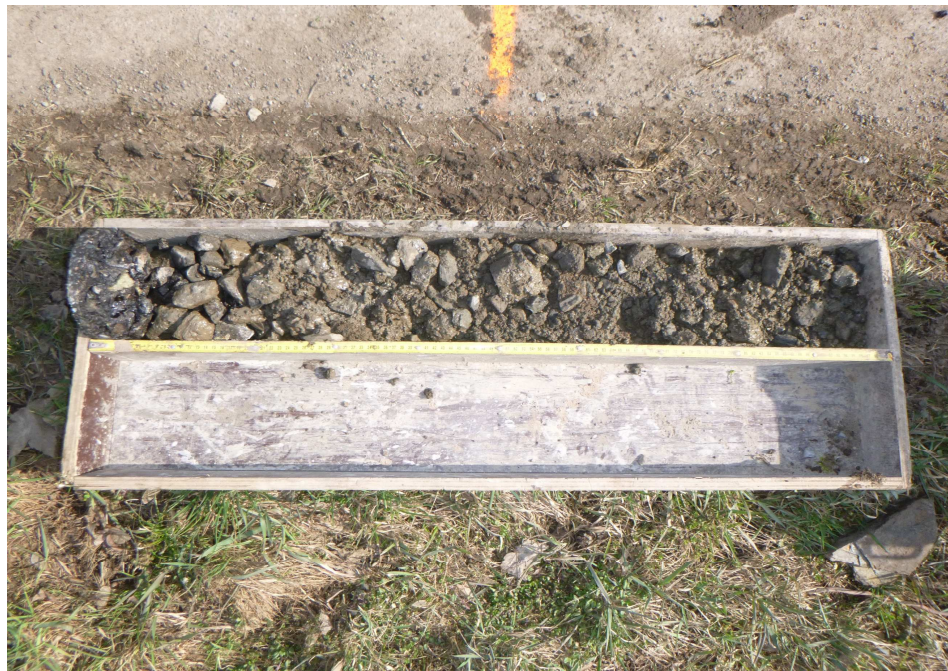
SONDA č. 2 - staničení km 0,100 L

tloušťka vrstvy	
PM + nátěr	110 mm
ŠD - G3 G-f štěrk s příměsí jemn. zeminy	100 mm
G4 GM štěrk hlinitý	300 mm
G4 GM štěrk hlinitý	490 mm

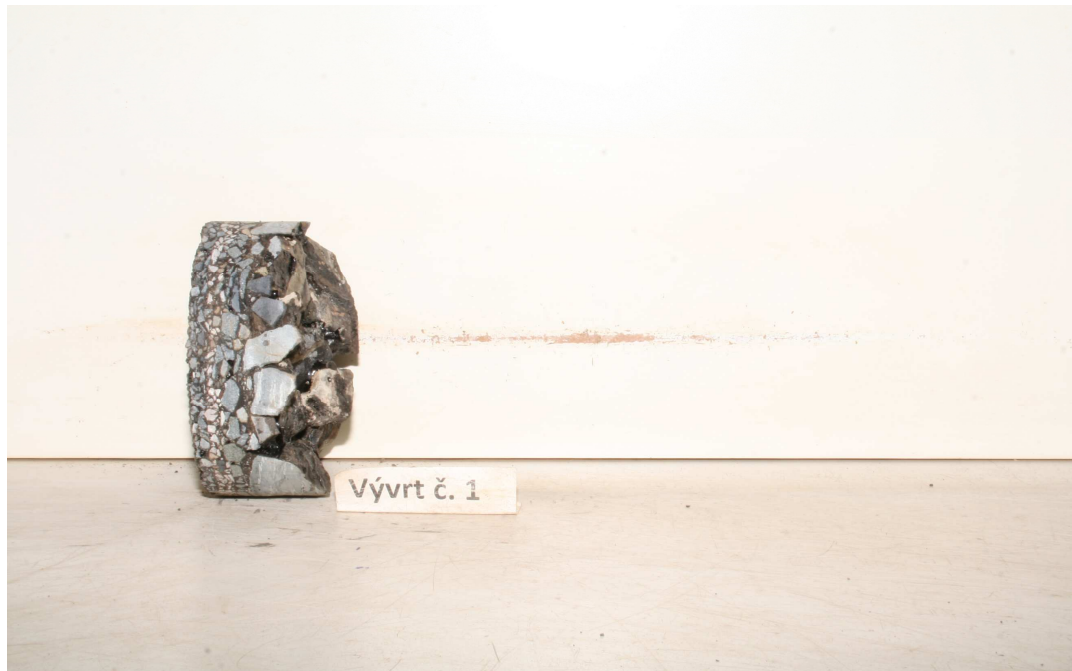
VÝVRT č. 1 - staničení km 0,300 P

PM + nátěr

90 mm

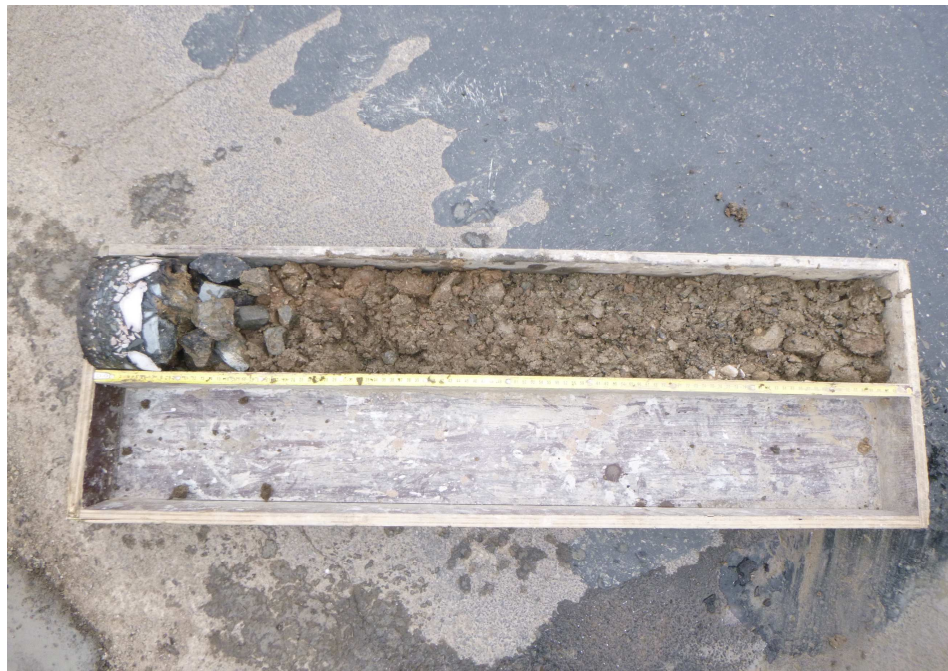
SONDA č. 2 - staničení km 2,200 P

tloušťka vrstvy	
AC	50 mm
PM	130 mm
ŠD G4 GM Štěrk hlinitý	200 mm
G4 GM Štěrk hlinitý	620 mm

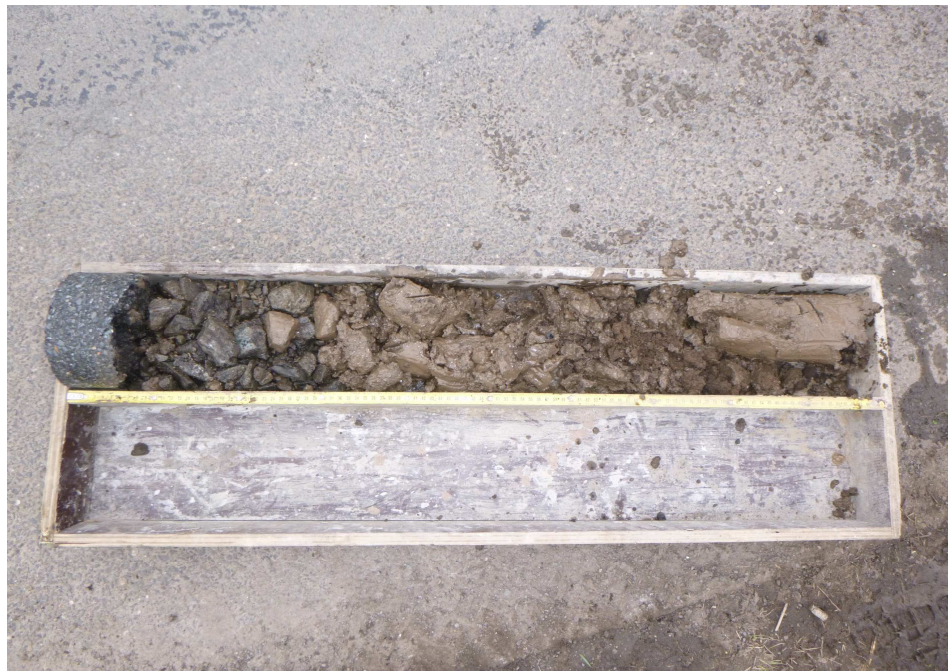
AC	80 mm
PM	200 mm
G4 GM Štěrka hlinitý	520 mm
F4 CS - jíł písčítý	200 mm

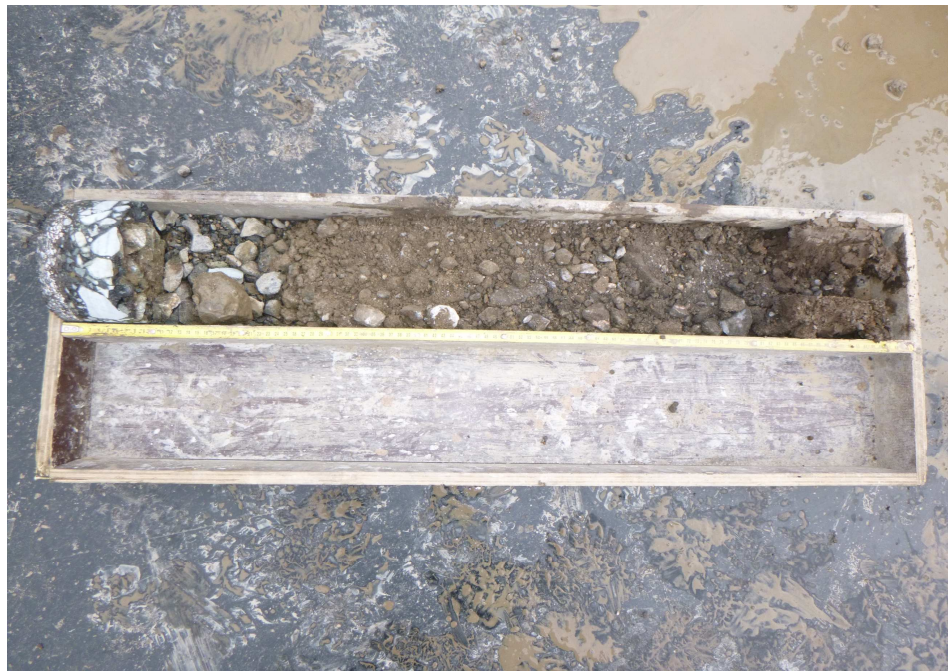
AC	40 mm
PM	180 mm
SDK 0/150	200 mm
G4 GM Štěrka hlinitý	400 mm
F4 CS - jíl písčítý	180 mm

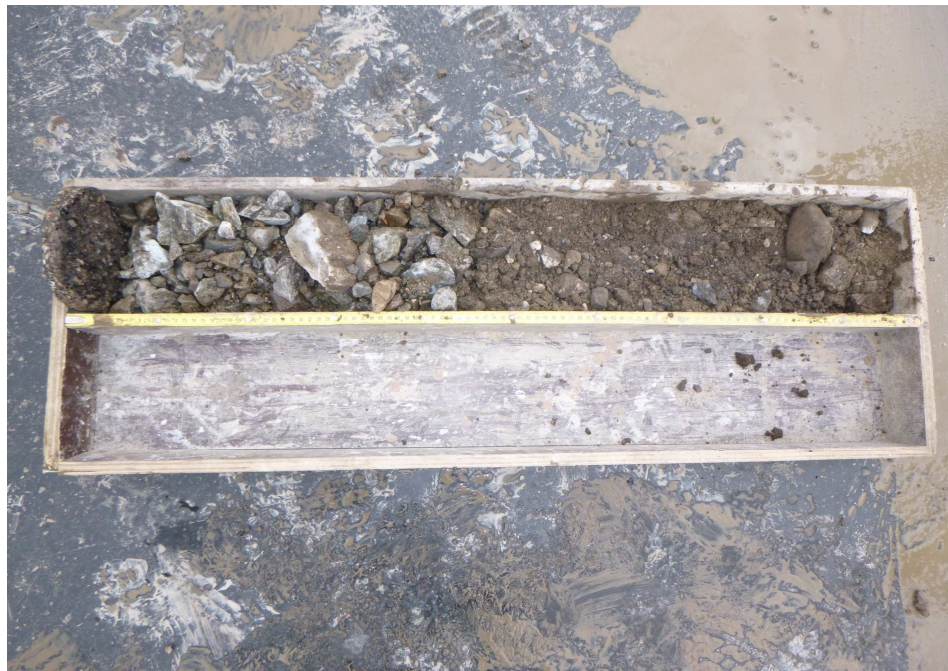
SONDA č. 5 - staničení km 2,800 L

tloušťka vrstvy	
AC	40 mm
SDK 0/63	400 mm
G4 GM Štěrka hlinitý	560 mm

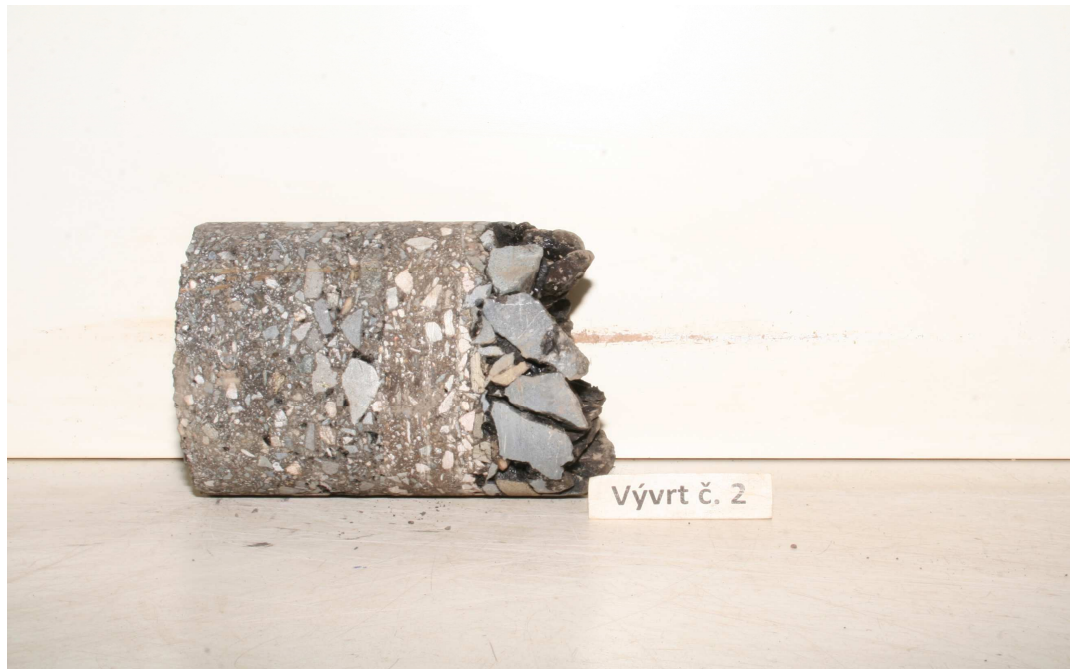
13,2 kN	AC 11	44 mm
24,7 kN	AC 16	55 mm
	AC 16	53 mm
	PM	58 mm

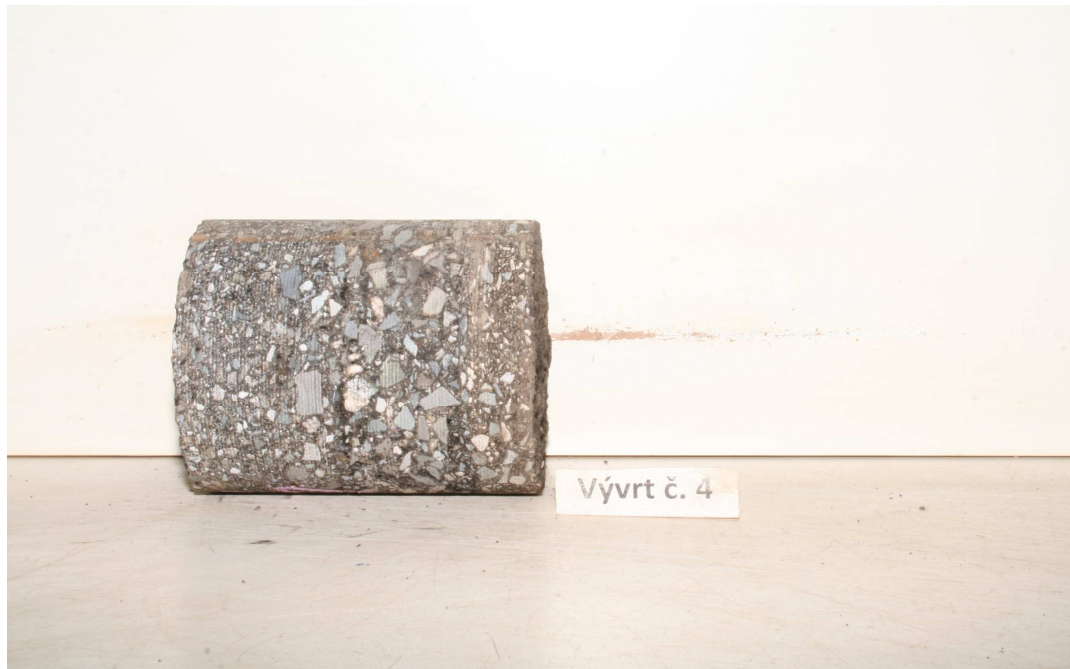
17,2 kN	AC 11	49 mm
20,6 kN	AC 16	33 mm
	AC 16	50 mm
	AC 16	38 mm

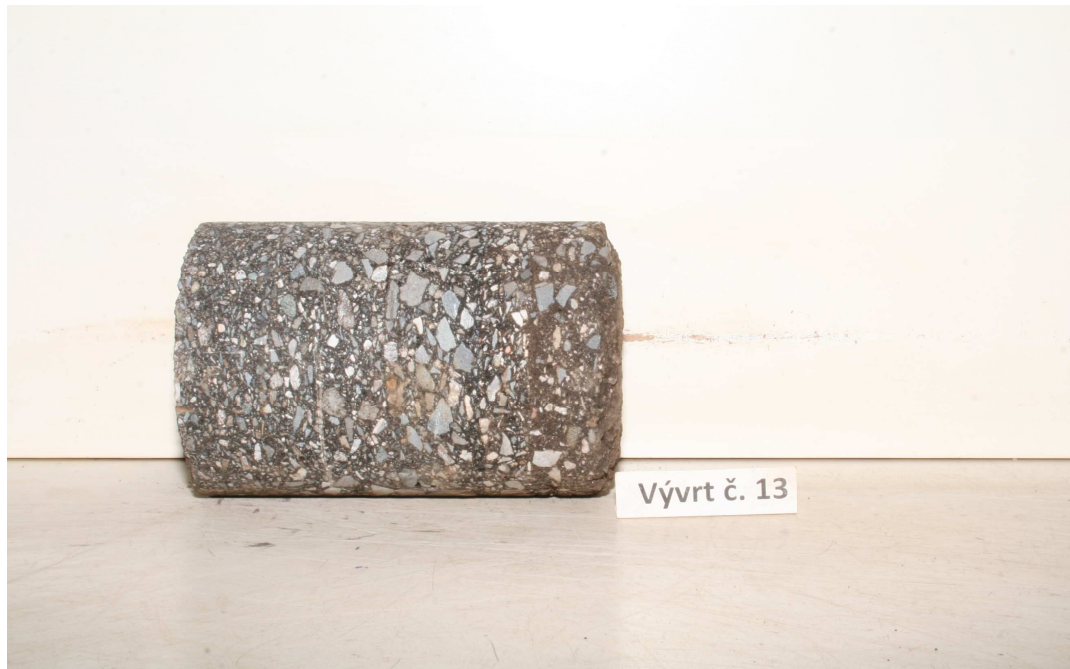
16,3 kN	AC 11	45 mm
15,1 kN	AC 16	56 mm
22,8 kN	AC 16	45 mm
19,1 kN	AC 16	25 mm
	AC 16	39 mm
