Most 268-007

Most přes Jizeru před obcí Klášter-Hradiště

HLAVNÍ PROHLÍDKA

Datum provedení prohlídky: 20.8.2020

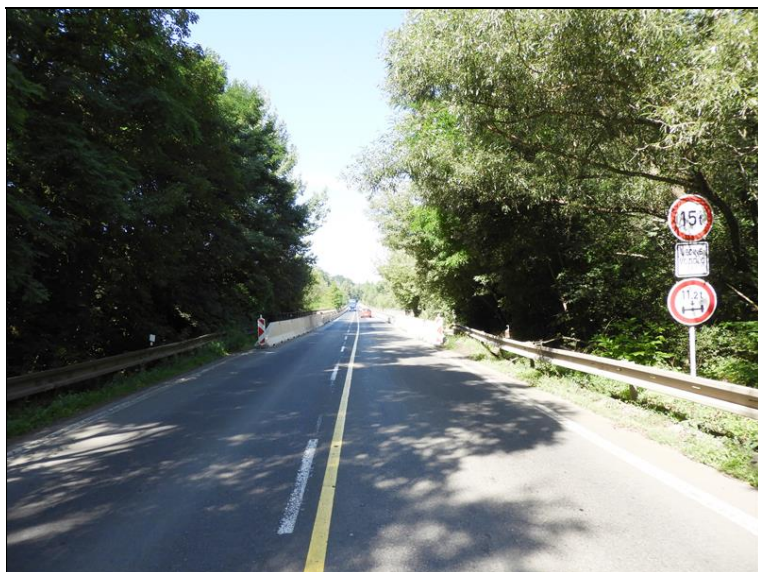
Šířkové uspořádání na mostě, pohled po směru staničení

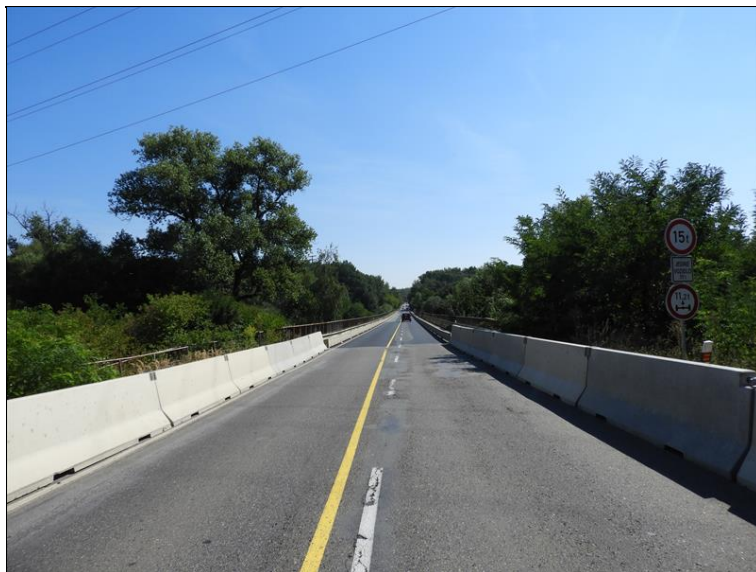
Šířkové uspořádání na mostě, pohled proti směru staničení

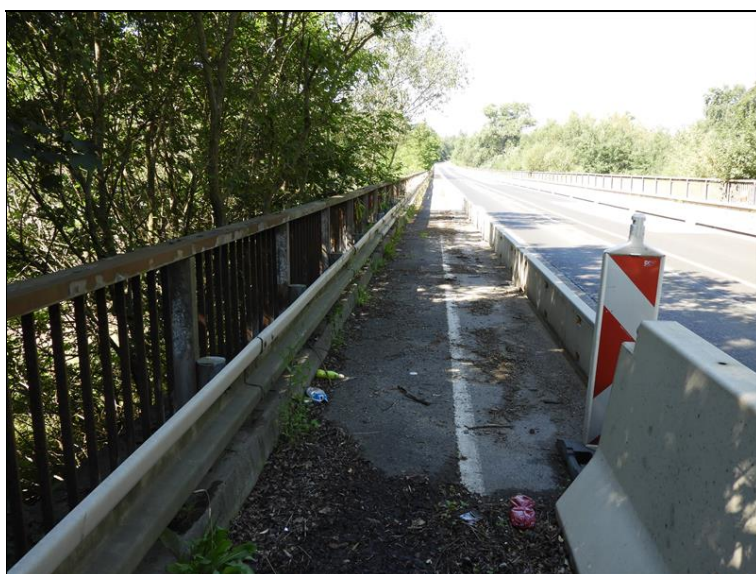
Pohled na obslužný chodník zleva po směru staničení

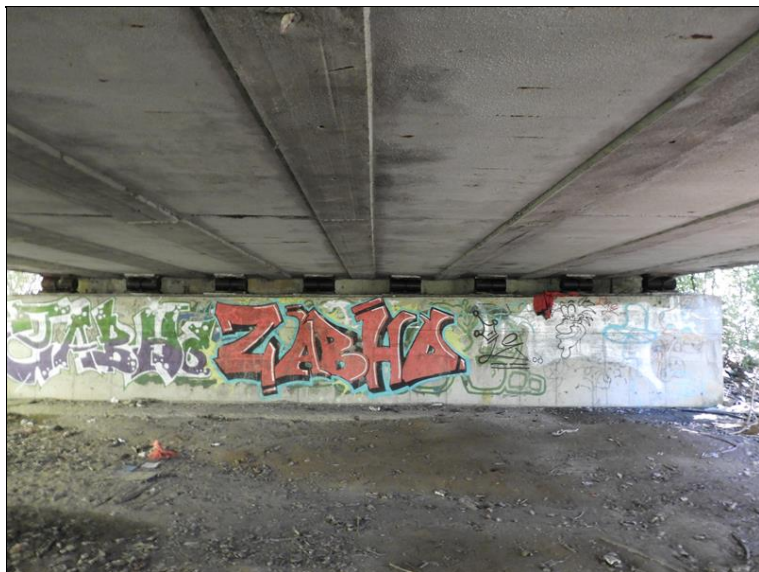
Pohled na OP1

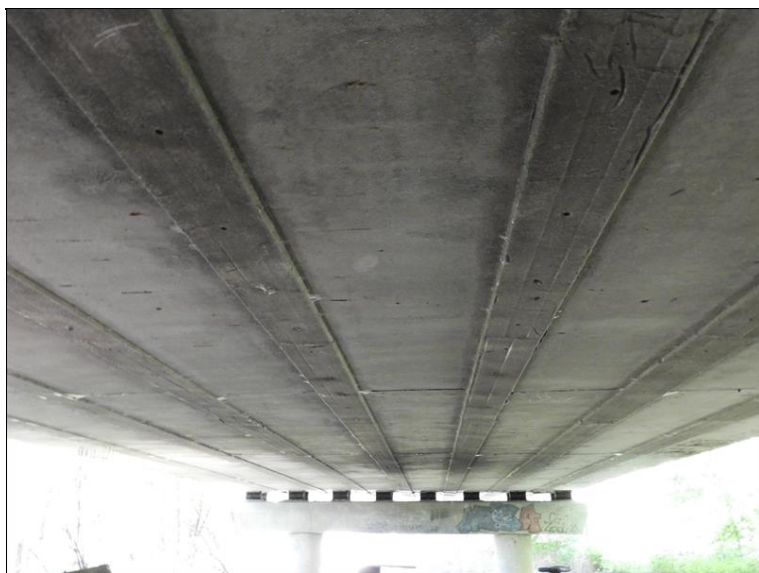
Pohled NK, pole 1

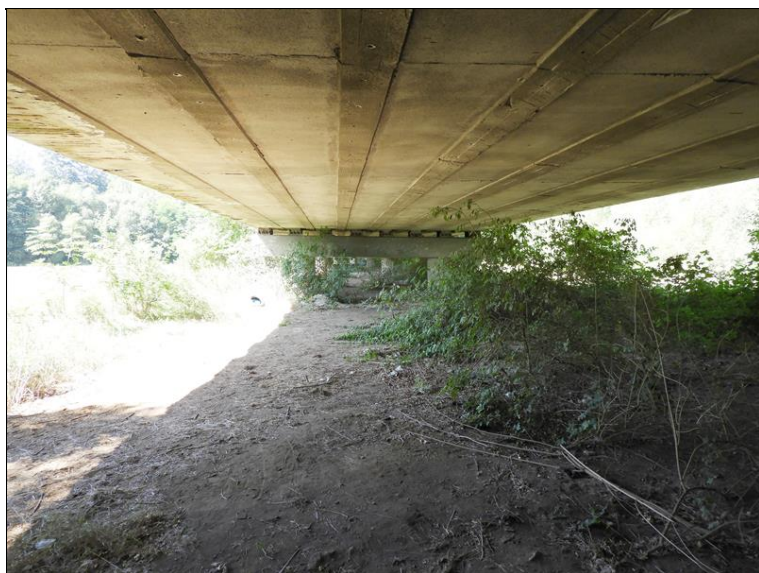
Území pod mostem, pole 2

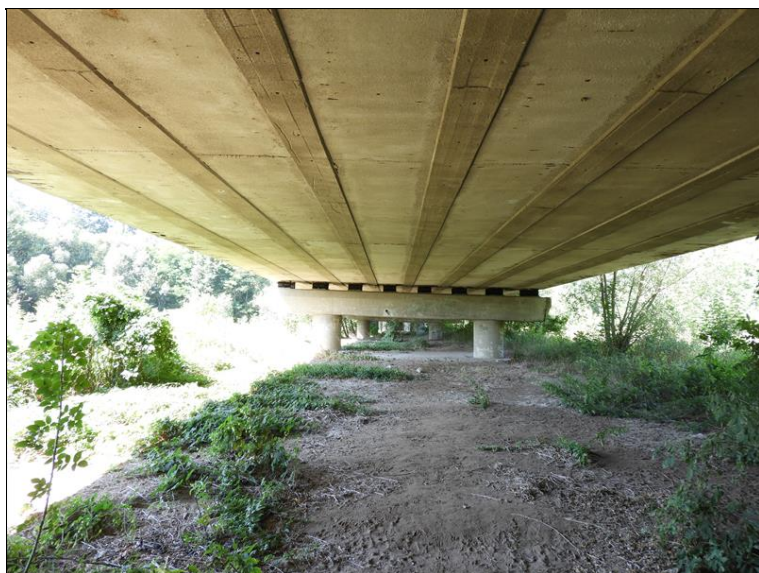
Území pod mostem, pole 3

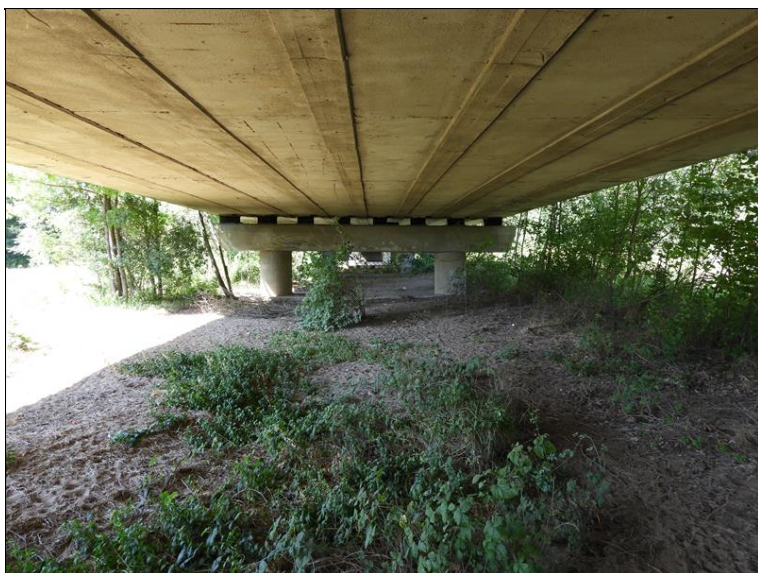
Území pod mostem, pole 4

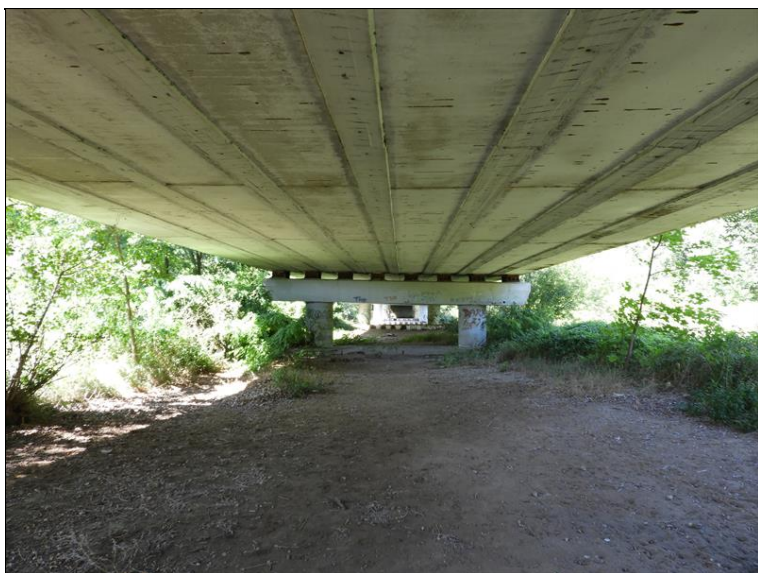
Území pod mostem, pole 5
