Expertní zprávy č. 1600 J 275

STAVEBNĚ TECHNICKÝ PRŮZKUM – CENTRUM CHOCERADY

MYKOLOGICKÝ PRŮZKUM

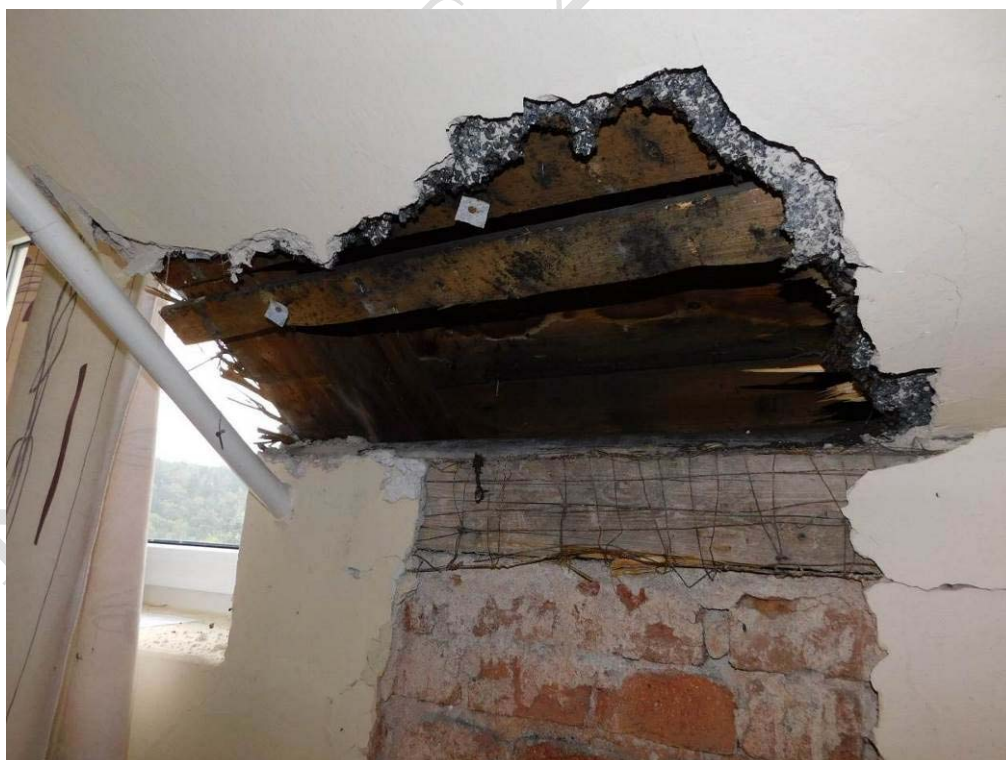
Foto 7.4. – Z část objektu - Sonda K1 (úroveň 3.NP) – pozednice a krokve – bez viditelných poruch či koroze dřeva

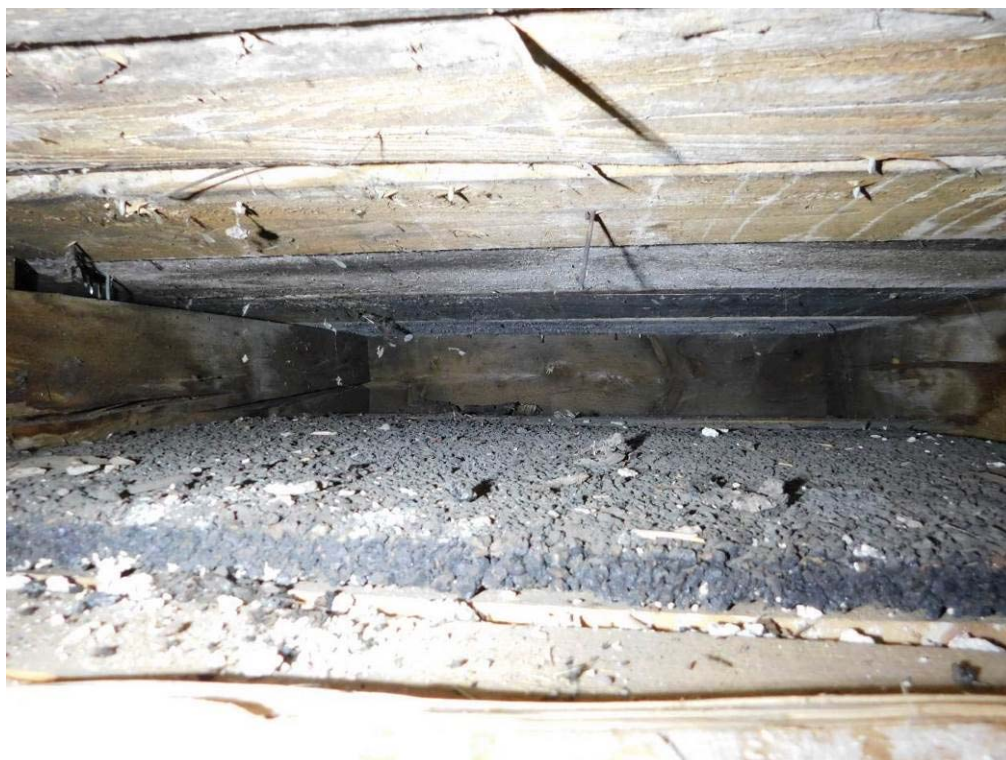
Foto 7.8. – Sonda K2 (úroveň 3.NP) – charakter konstrukce podhledu vikýře – bez viditelných poruch či koroze dřeva

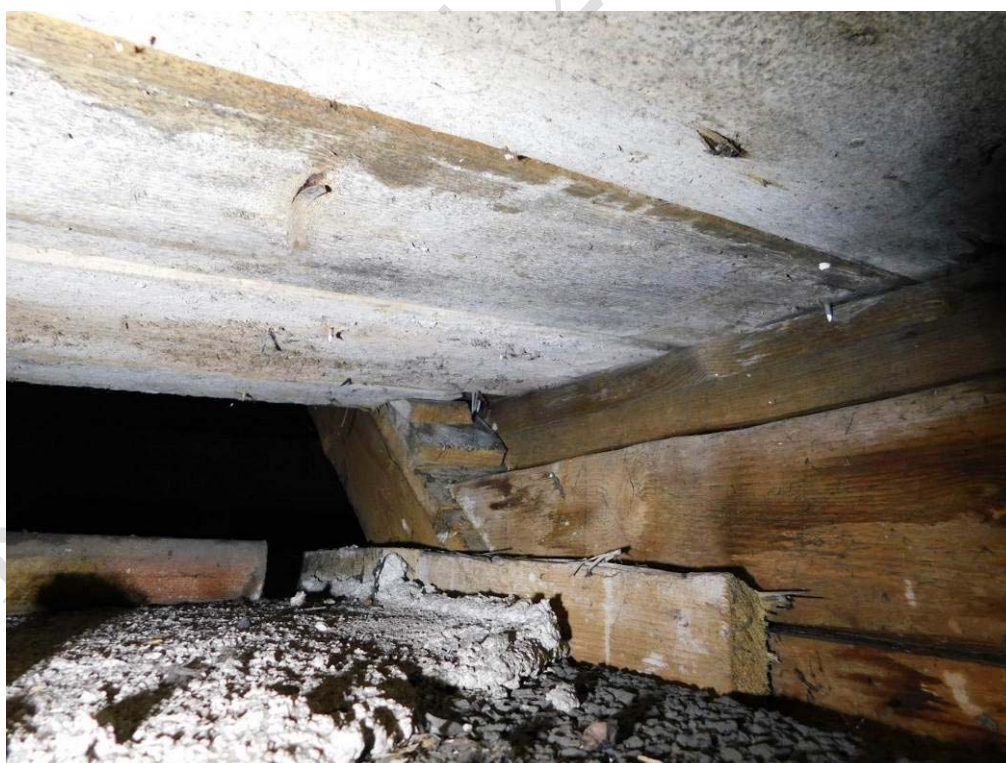
Foto 7.9. – Sonda K2 (úroveň 3.NP) – charakter konstrukce podhledu vikýře – bez viditelných poruch či koroze dřeva

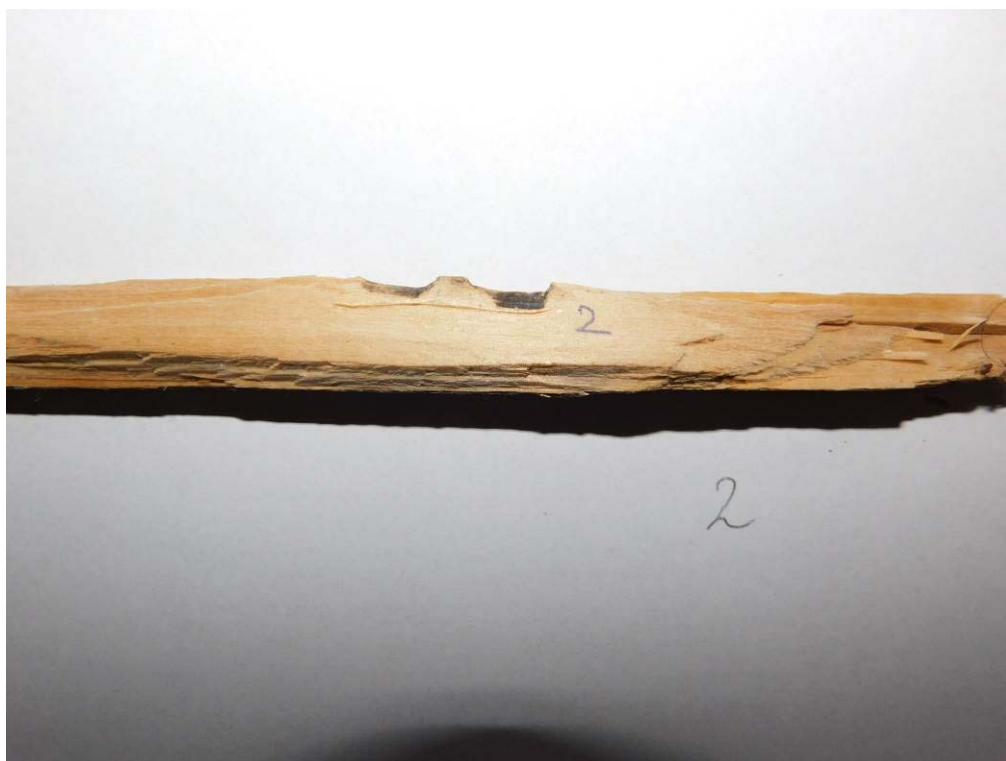
Foto 7.12. – Sonda K3 (úroveň 3.NP) – vzorek V2 – bez viditelné koroze dřeva

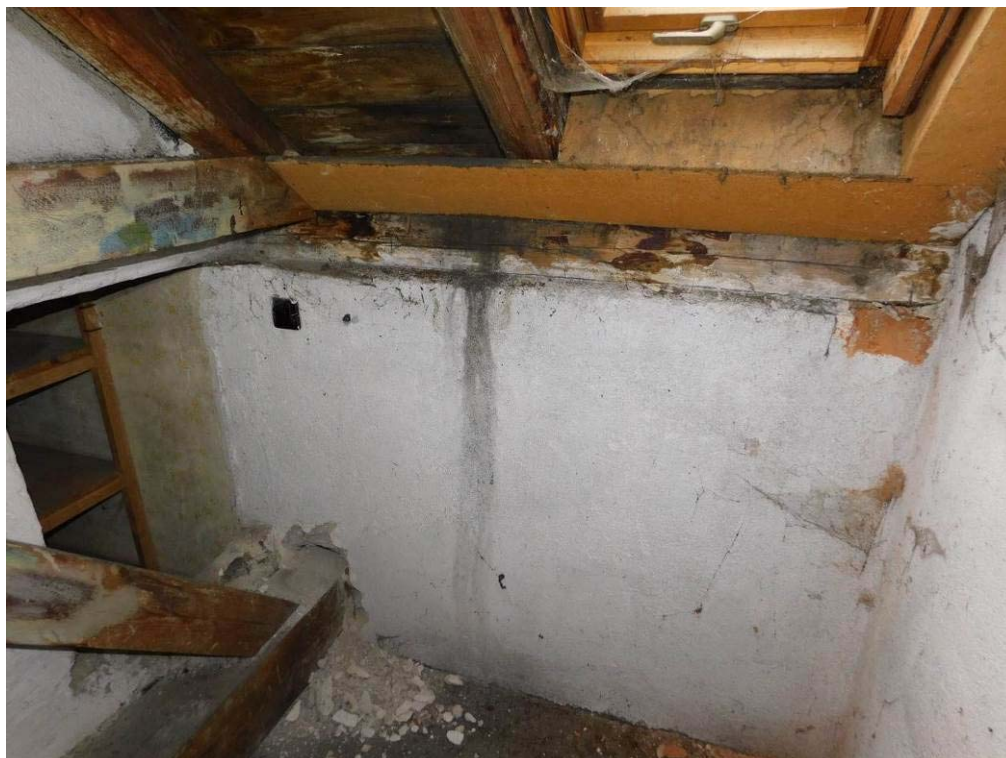
Foto 7.14. – Sonda K4 (úroveň 3.NP) – zhlaví vazného trámu – bez viditelných poruch či koroze dřeva

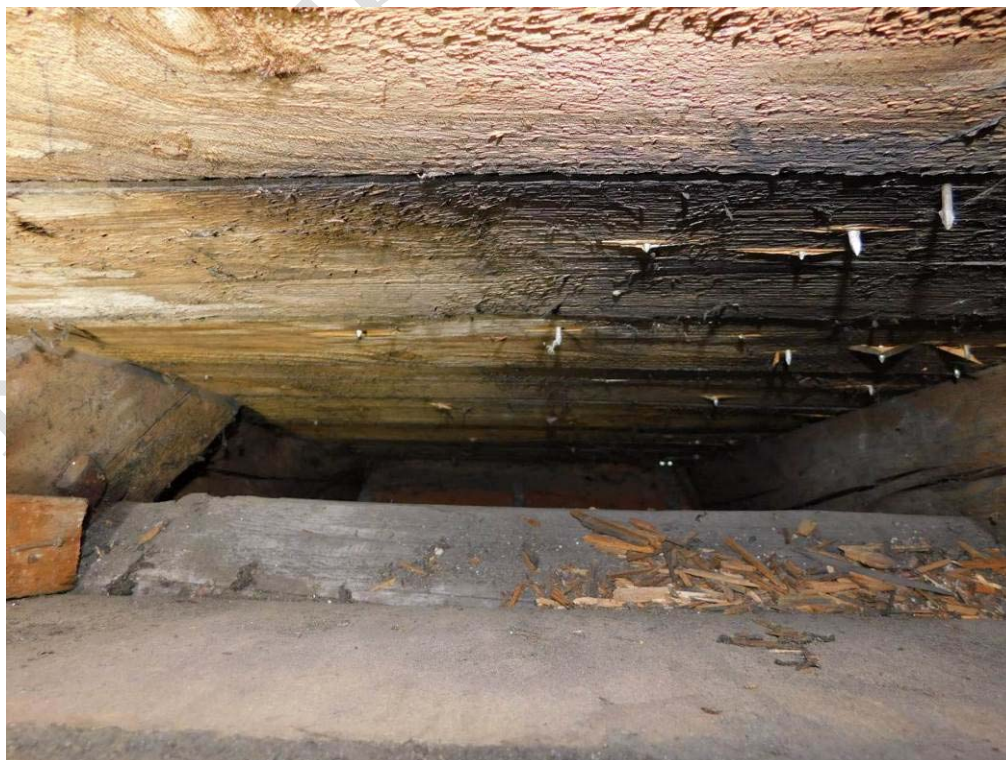
Foto 7.15. – Sonda K4 (úroveň 3.NP) – zhlaví vazného trámu, pozednice, krokve – bez viditelných poruch či koroze dřeva

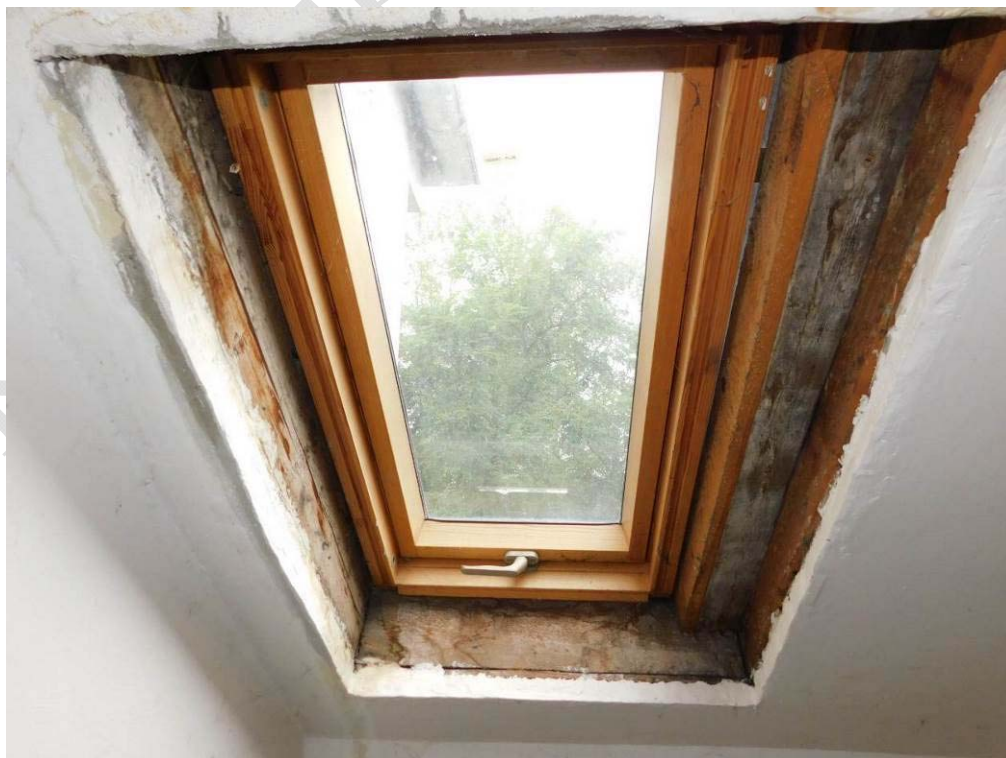
Foto 7.17. – krokve (úroveň 3.NP) – bez viditelných poruch či koroze dřeva

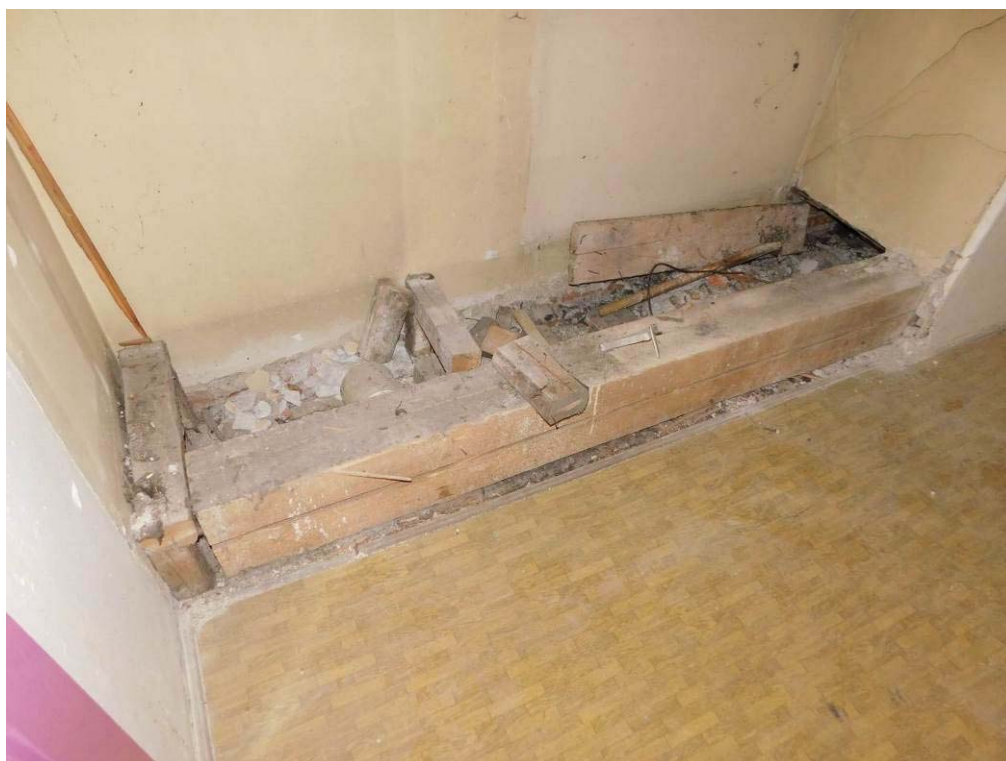
Foto 7.18. – vazný trám (úroveň 3.NP) – bez viditelných poruch či koroze dřeva

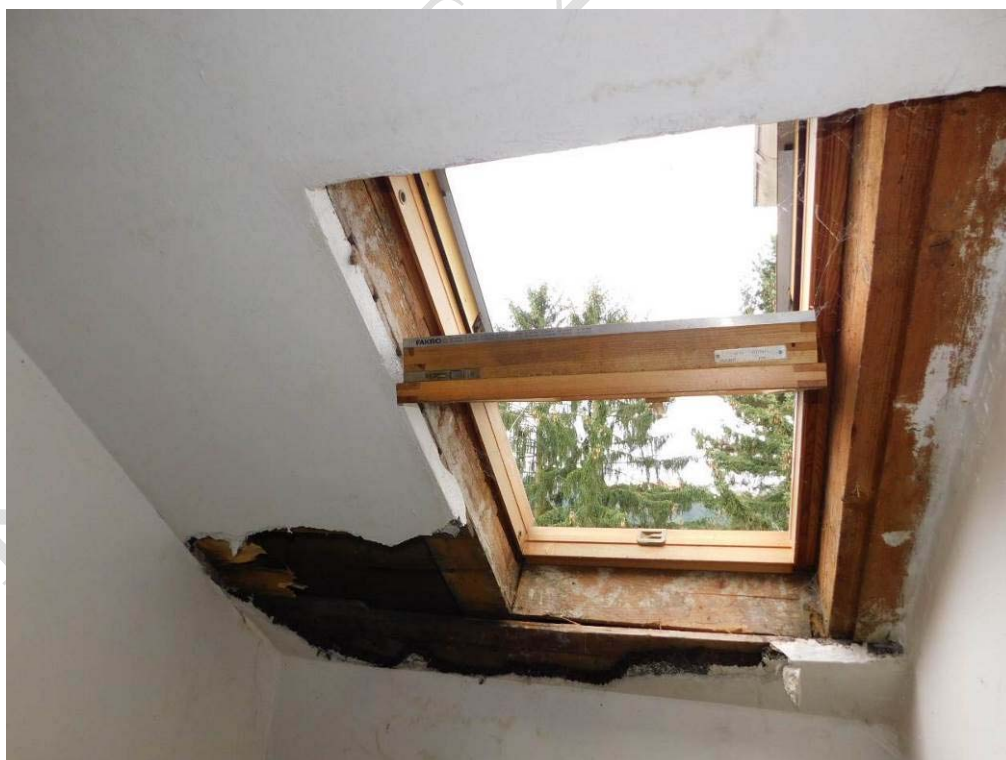
Foto 7.19. – Sonda K6 (úroveň 3.NP) – krokv a pozednice – bez viditelných poruch či koroze dřeva

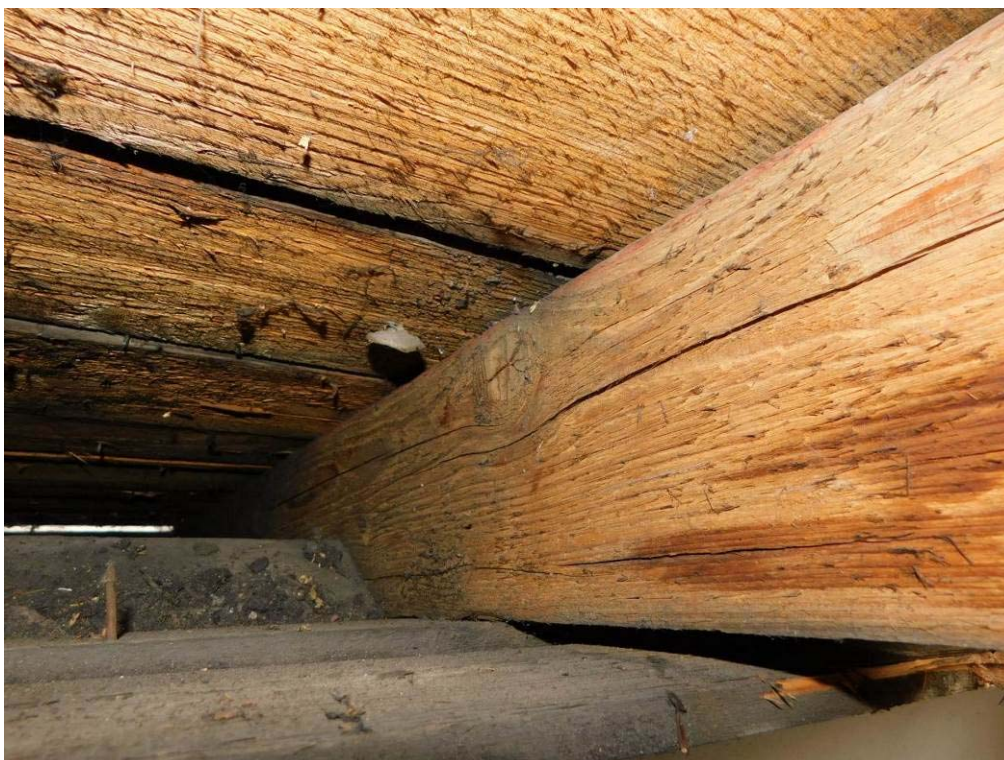
Foto 7.20. – Sonda K6 (úroveň 3.NP) – krokev a pozednice – bez viditelných poruch či koroze dřeva

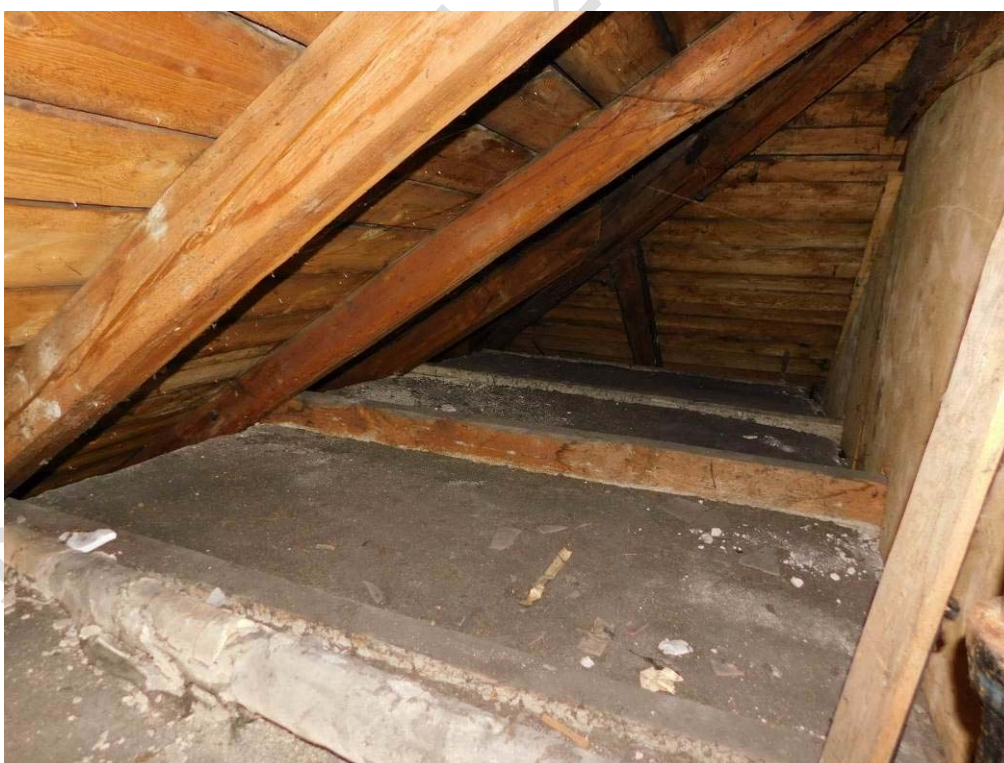
Foto 7.21. – Celkový pohled na charakter konstrukce krovu (úroveň 4.NP) – bez viditelných poruch či koroze dřeva

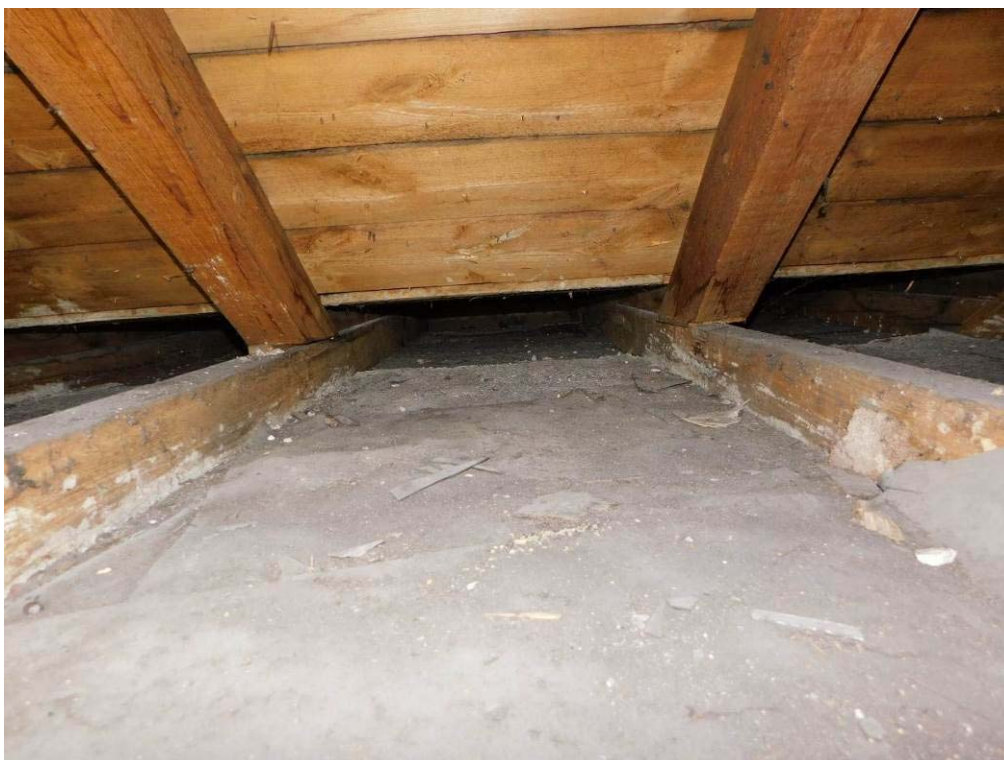
Foto 7.22. – Celkový pohled na charakter konstrukce krovu (úroveň 4.NP) – bez viditelných poruch či koroze dřeva

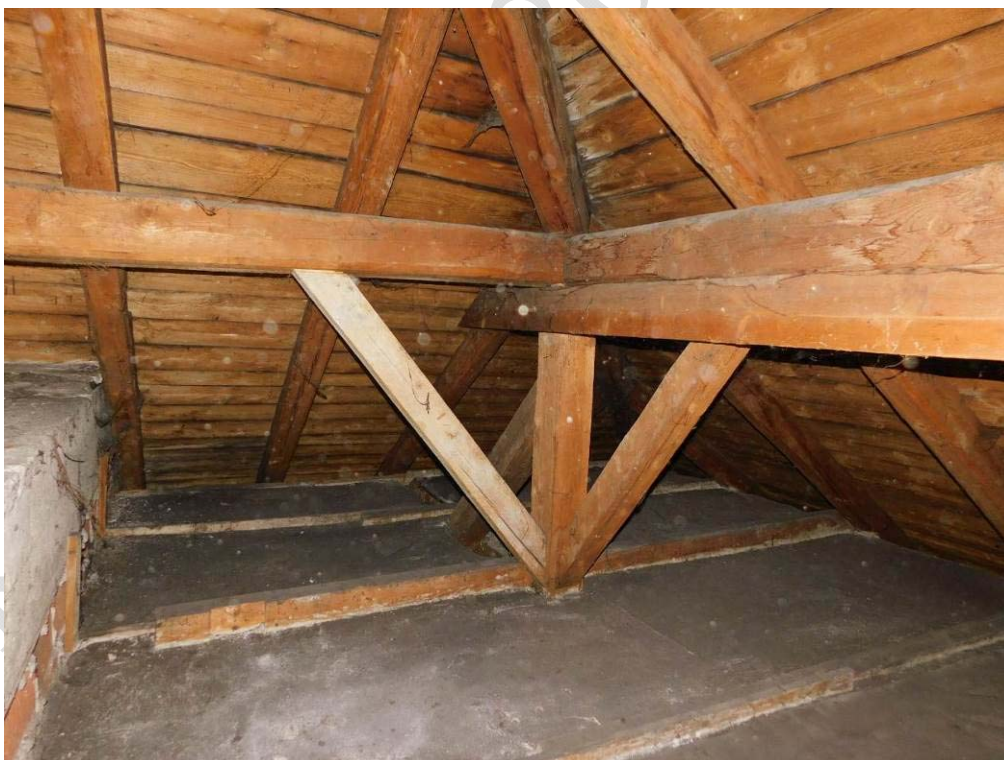
Foto 7.23. – Celkový pohled na charakter konstrukce krovu (úroveň 4.NP) – bez viditelných poruch či koroze dřeva

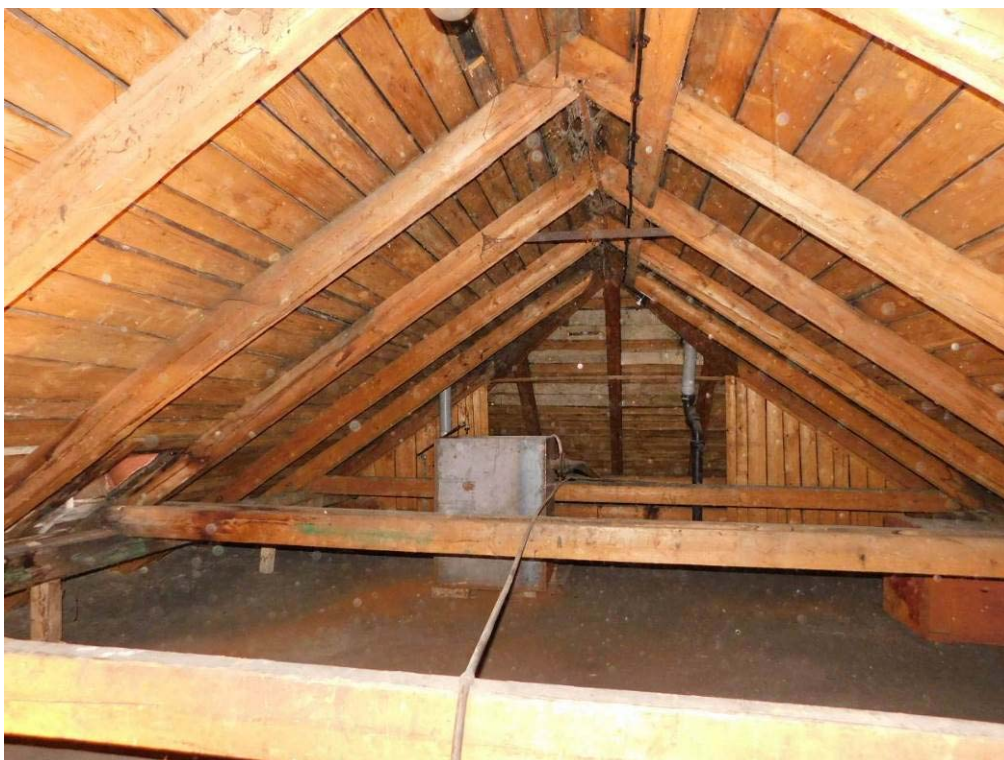
Foto 7.24. – Celkový pohled na charakter konstrukce krovu (úroveň 4.NP) – bez viditelných poruch či koroze dřeva

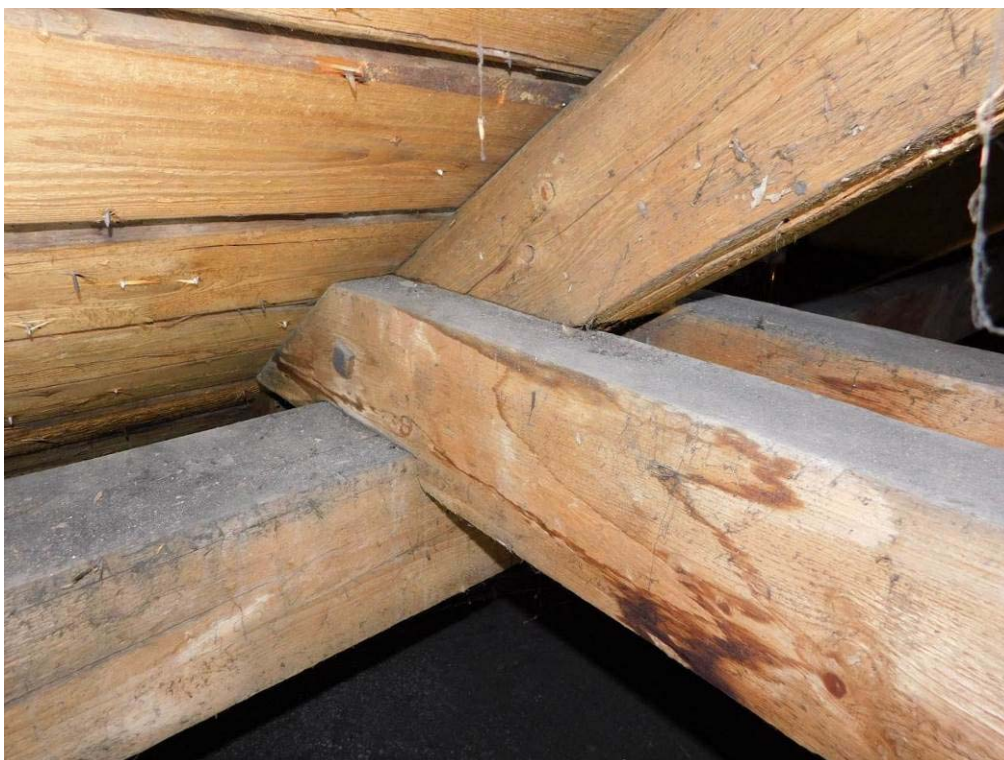
Foto 7.26. – Celkový pohled na charakter konstrukce krovu (úroveň 4.NP) – bez viditelných poruch či koroze dřeva

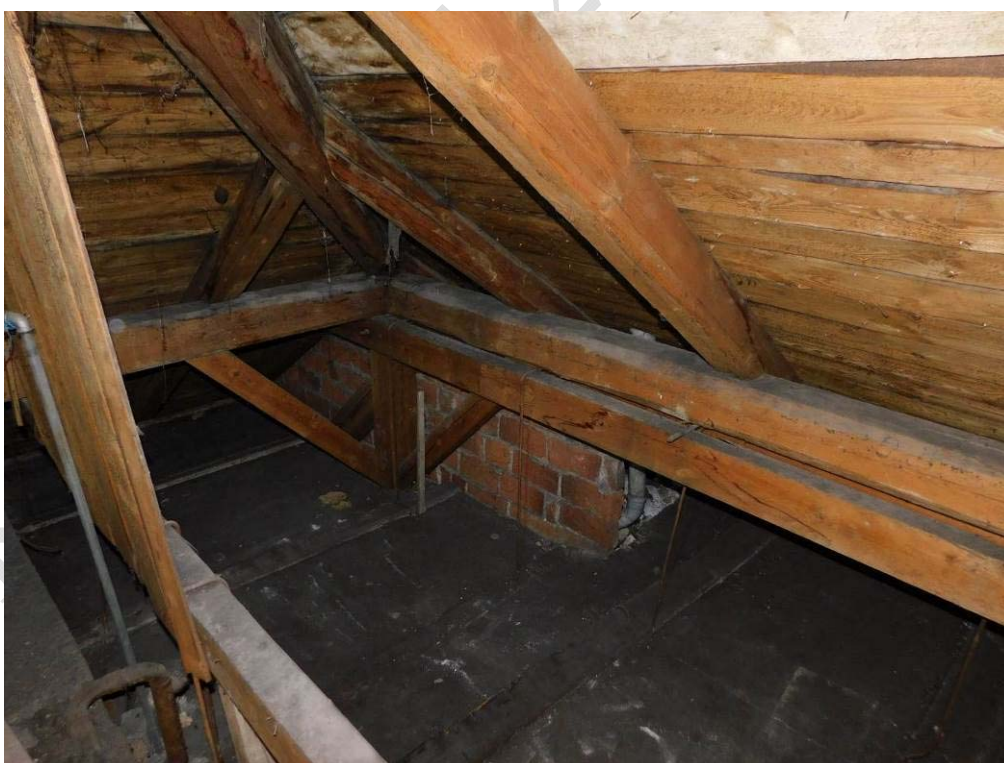
Foto 7.27. – Celkový pohled na charakter konstrukce krovu (úroveň 4.NP) – bez viditelných poruch či koroze dřeva

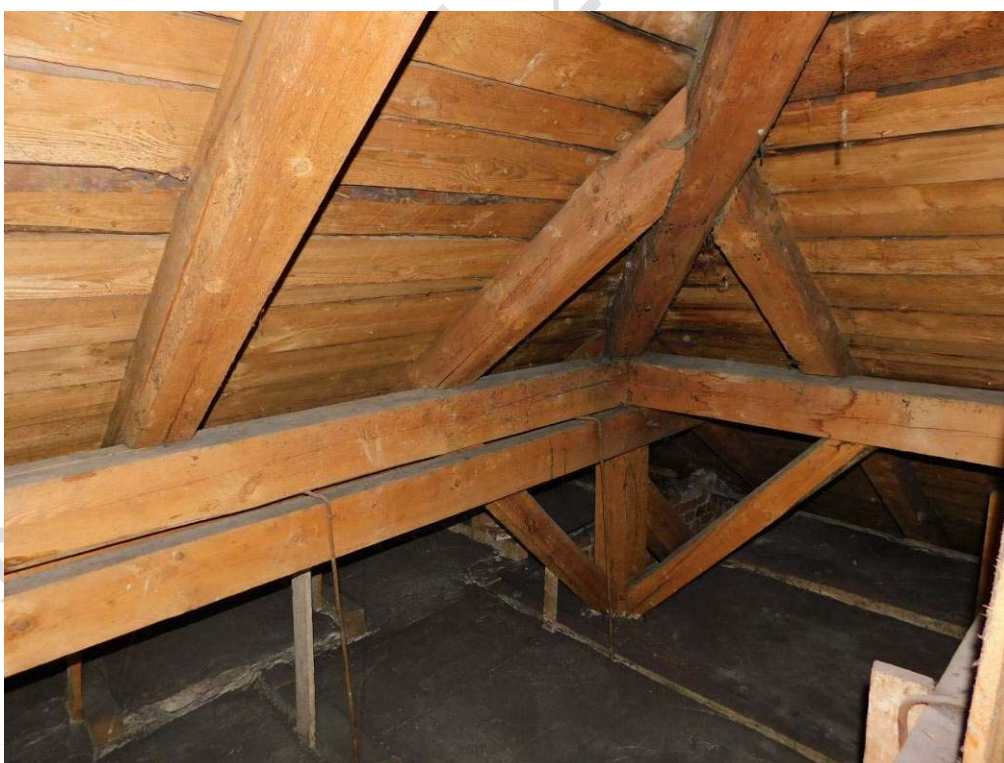
Foto 7.29. – Celkový pohled na charakter konstrukce krovu (úroveň 4.NP) – bez viditelných poruch či koroze dřeva

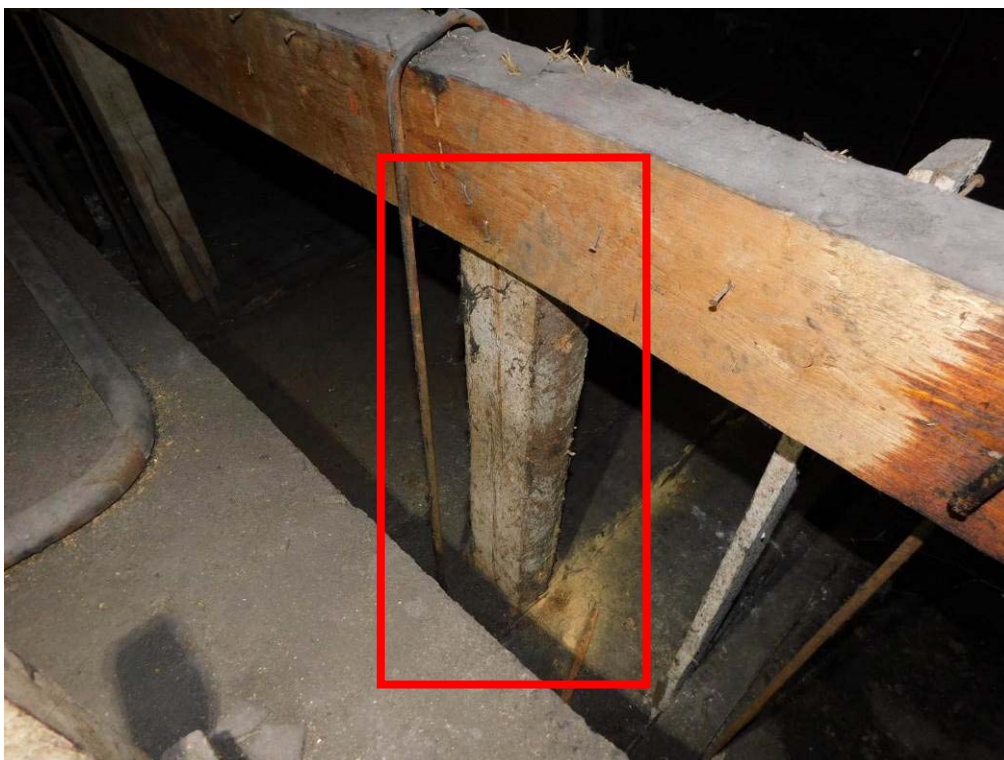
Foto 7.30. – Celkový pohled na charakter konstrukce krovu (úroveň 4.NP) – podpůrný sloupek vazného trámu – viditelná koroze dřeva stupeň DH2 – doporučujeme úplnou výměnu prvku

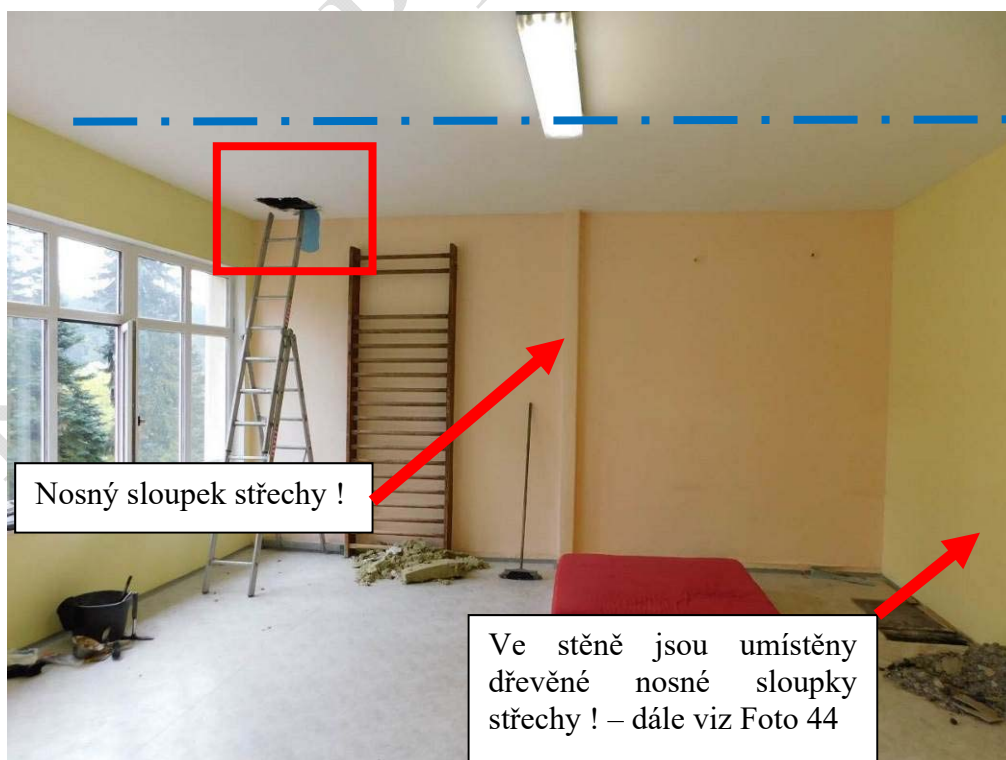
Foto 7.35. – Sonda K7 – Sonda do podhledu 2.NP (JZ roh plechové střechy) – vyznačení nosných prvků, modře vyznačena orientace nosných dřevěných příhradových nosníků

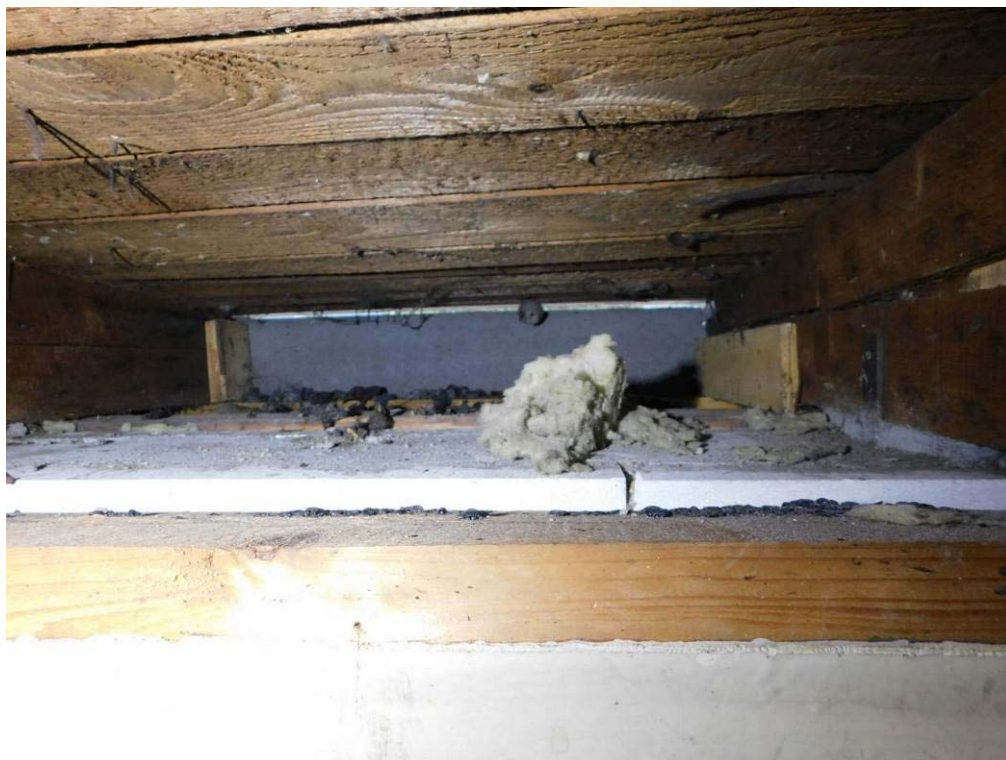
Foto 7.36. – Sonda K7 – Sonda do podhledu 2.NP – pohled směr uložení na jižní stěnu, patrný věnec z tvárníc YTONG, osová vzdálenost nosníků je 1 m

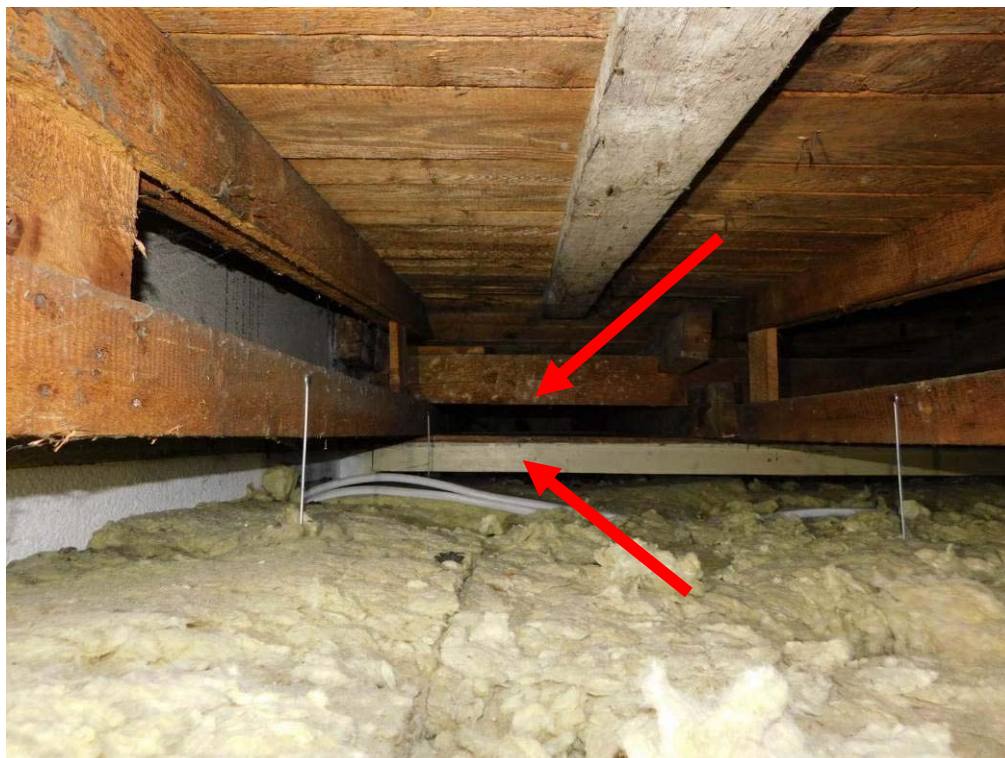
Foto 7.38. – Sonda K7 – Sonda do podhledu 2.NP – pohled směr vrcholovou vaznici v podélném směru uloženou do příčné stěny a dále na sloupek viz Foto 35

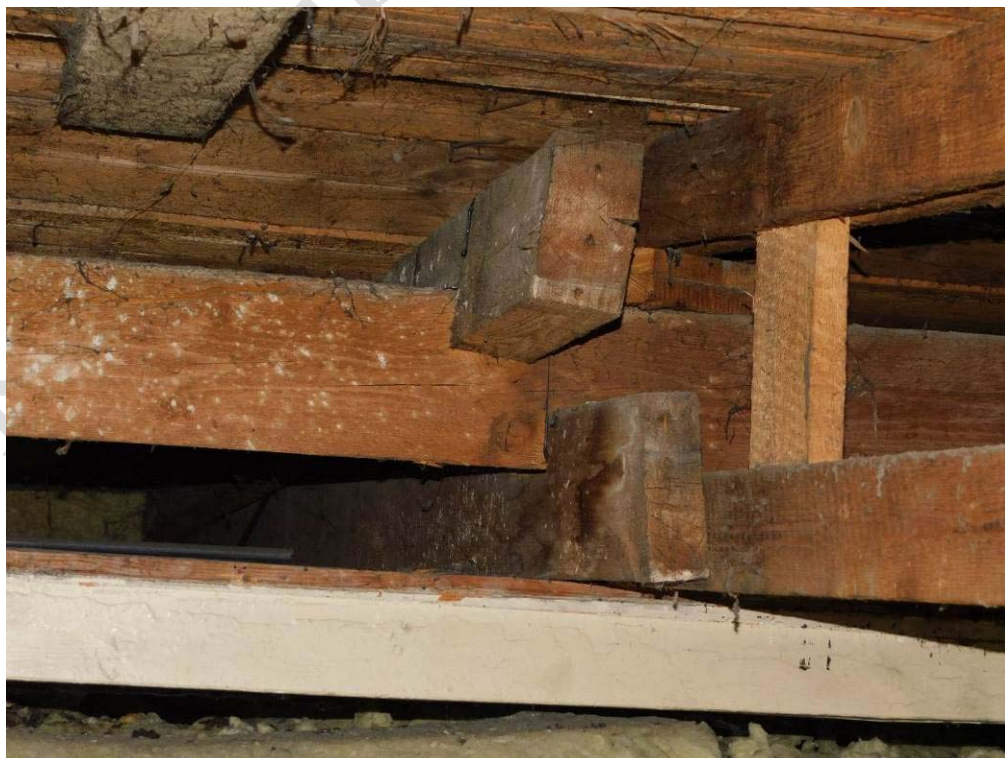
Foto 7.39. – Sonda K7 – Sonda do podhledu 2.NP – pohled směr vrcholovou vaznici v podélném směru uloženou do příčné stěny a dále na sloupek viz Foto 35

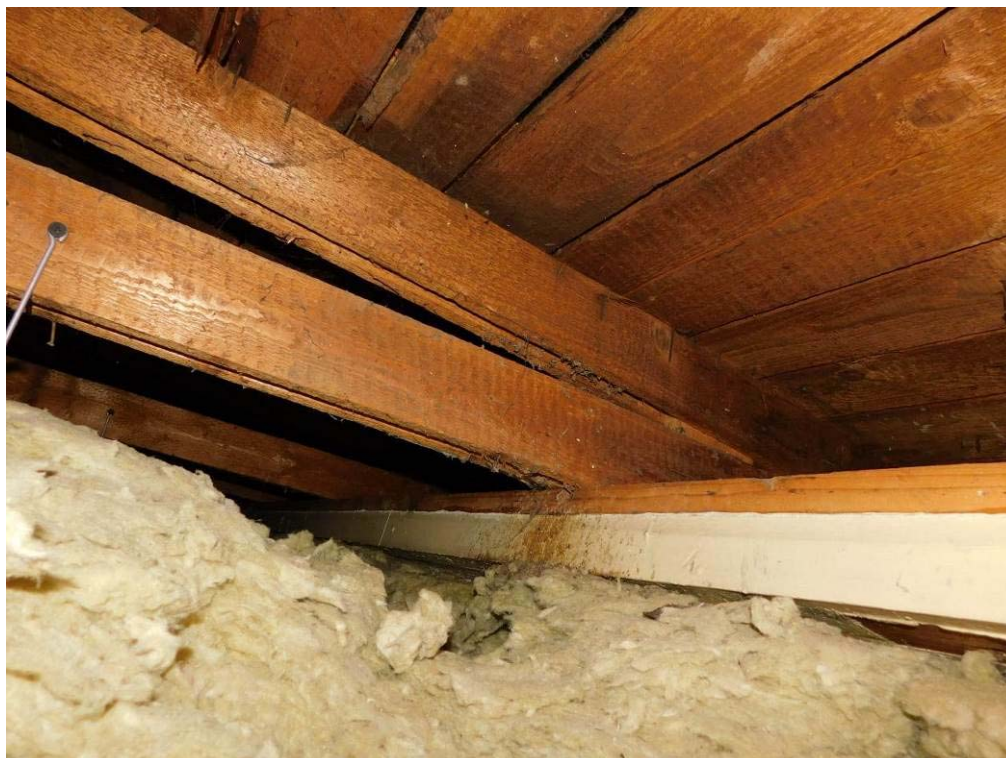
Foto 7.40. – Sonda K7 – Sonda do podhledu 2.NP – pohled na krajní vaznici, která však není ničím podepřena (pravděpodobně původní prvek), dnes nahrazen věncem z YTONGU

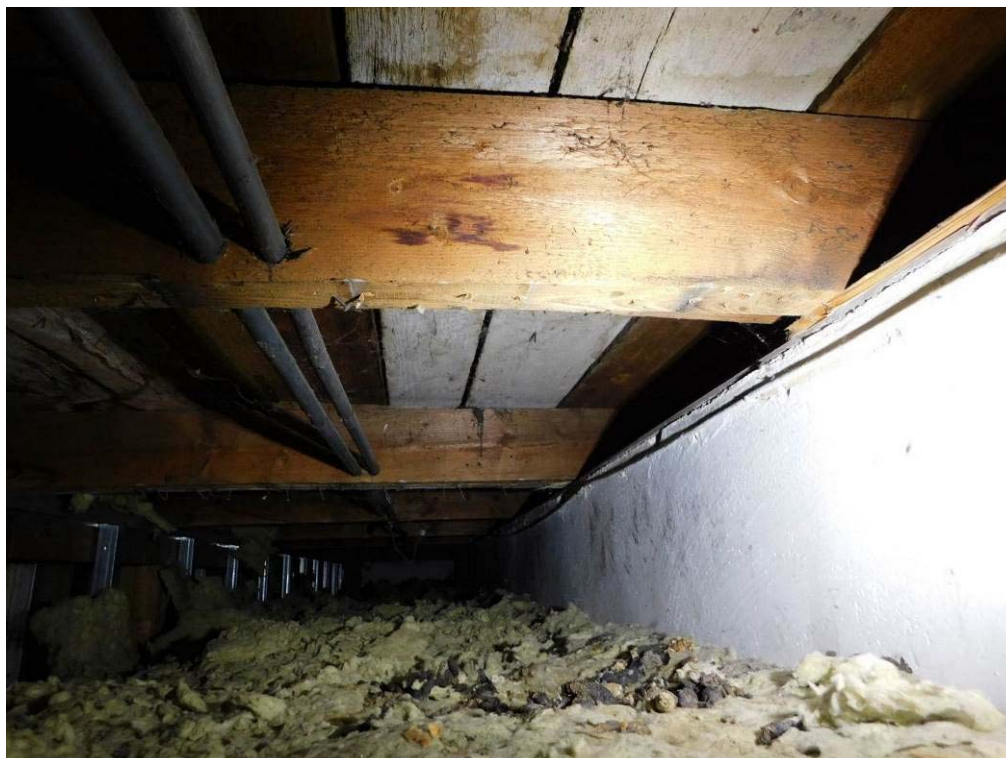
Foto 7.42. – Sonda K8 – Sonda do podhledu 2.NP (uprostřed střední části objektu, severní strana plechové střechy) – překrývající se dva prvky

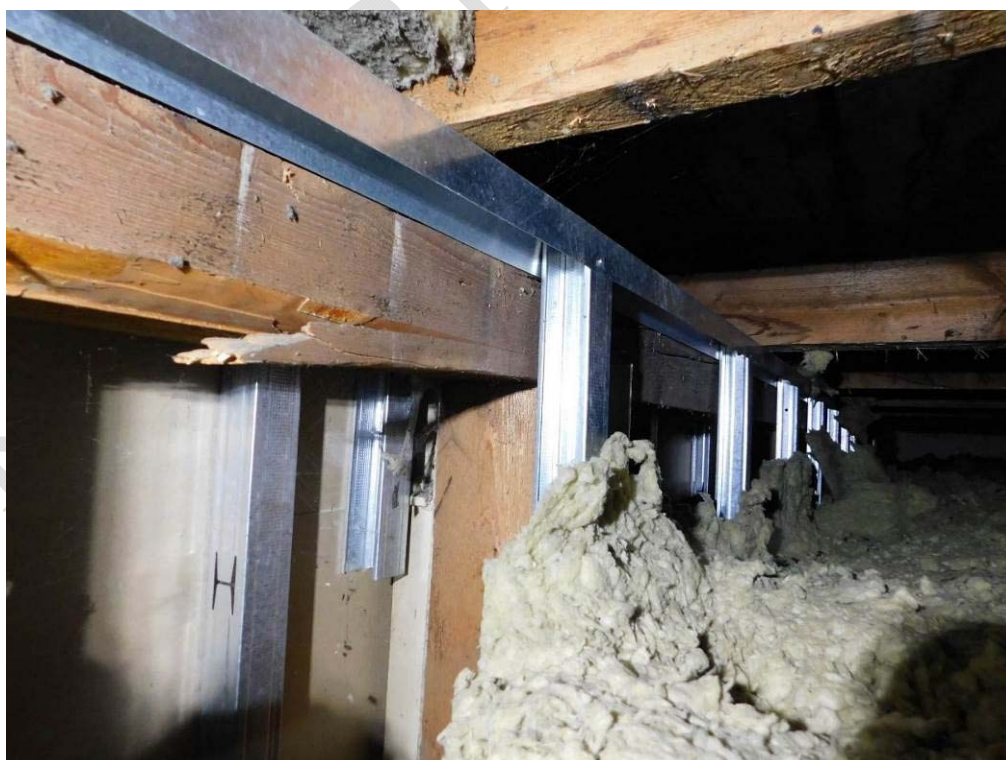
Foto 7.44. – Sonda K8 – Sonda do podhledu 2.NP (uprostřed střední části objektu, severní strana plechové střechy) – pohled na konstrukci příčky v níž jsou umístěny dřevěné sloupky podpírající stropní konstrukci (viz Foto 7.35)

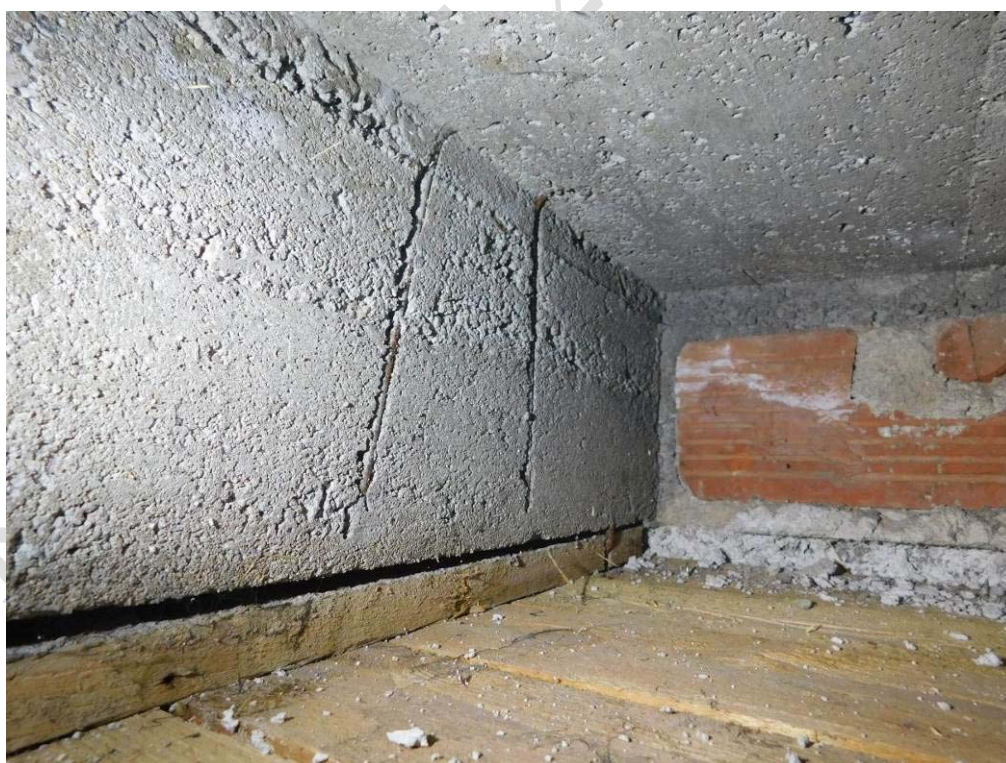
Foto 7.46. – Sonda K9 – **detail** - zjištěn železobetonový trámový strop s dřevěným podhledem (omítka na rákos)

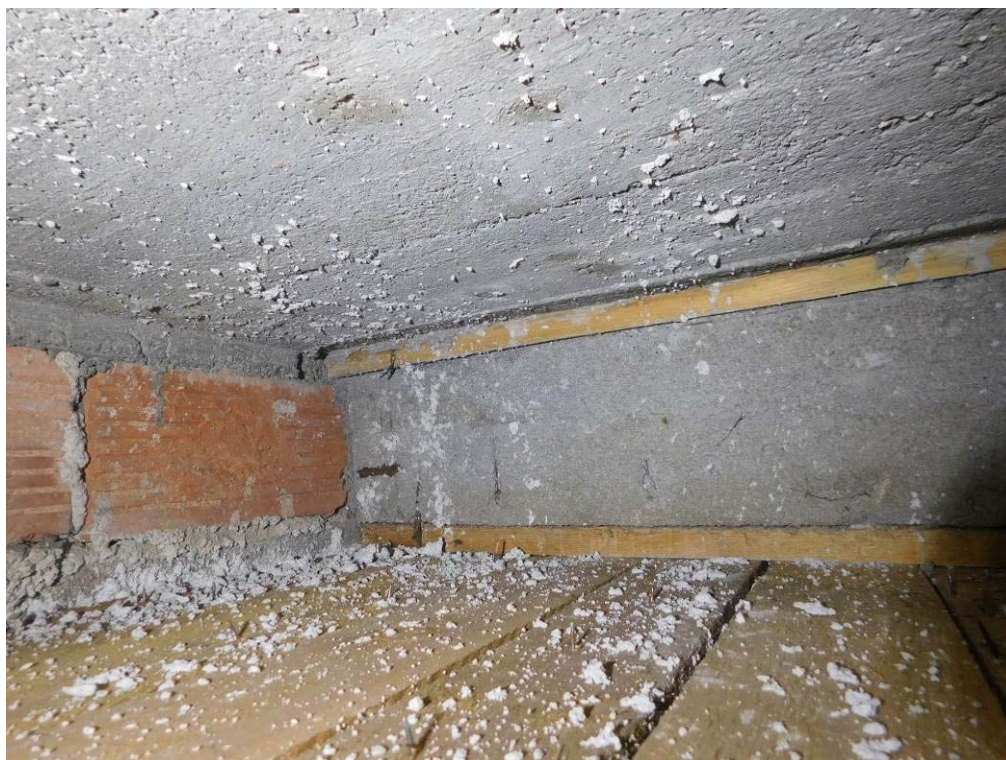
Foto 7.47. – Sonda K9 – **detail** - zjištěn železobetonový trámový strop s dřevěným podhledem (omítka na rákos)

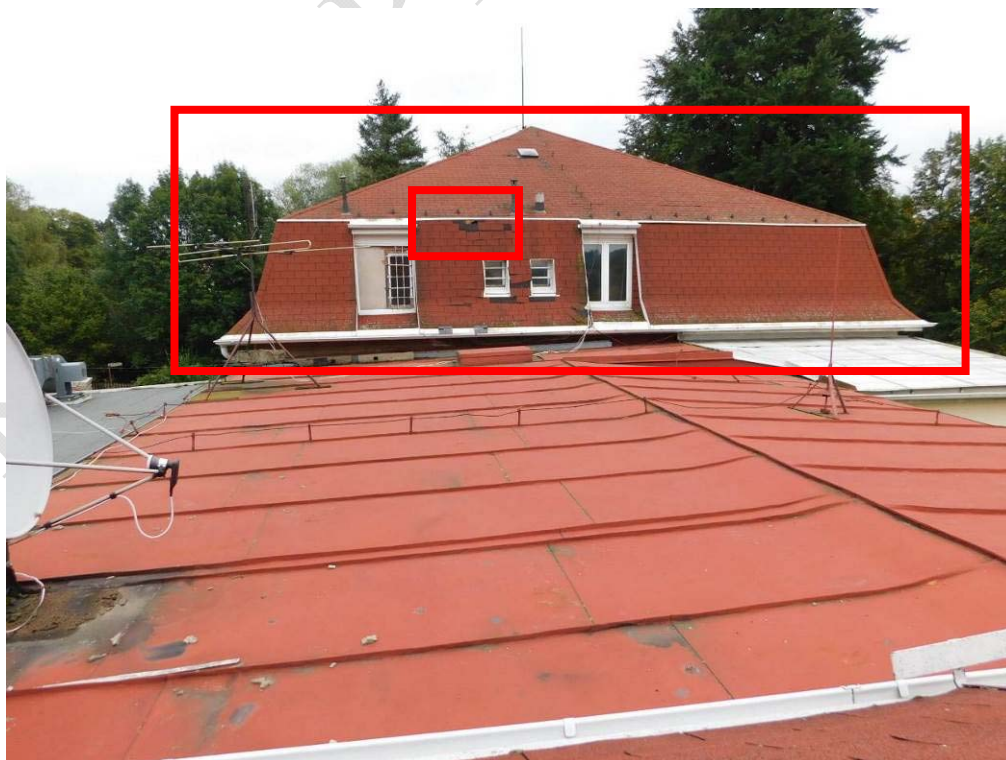
Foto 7.50. – Celkový pohled na V část objektu – vyznačena sledovaná část krovu

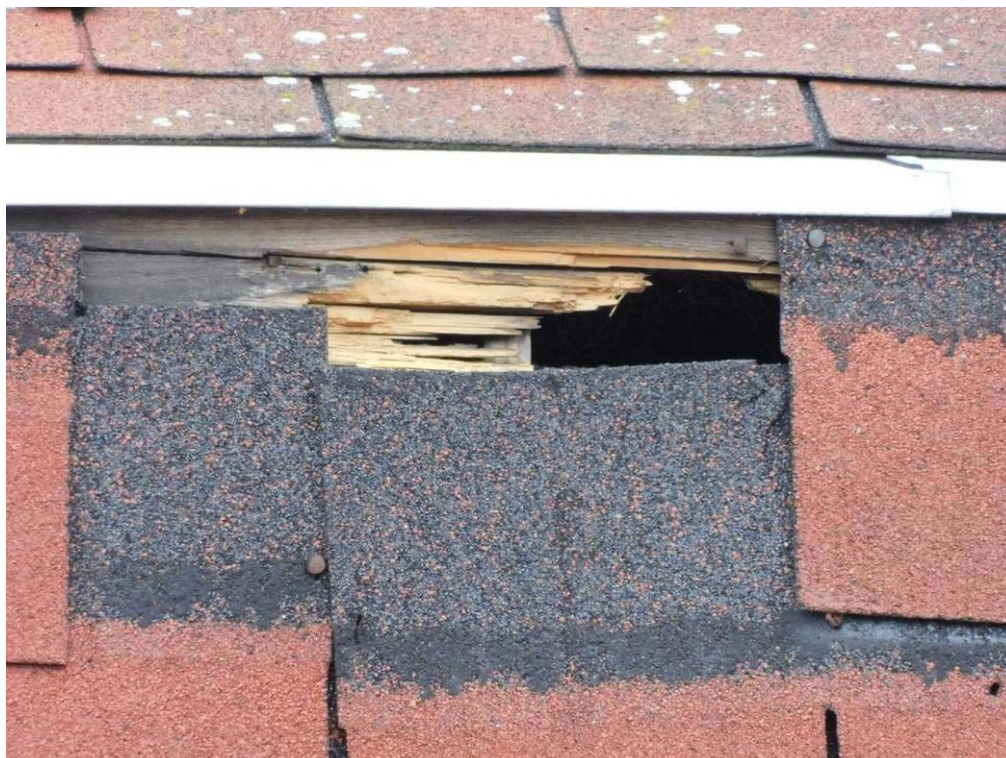
Foto 7.51. – Celkový pohled na V část objektu – vyznačena sledovaná část krovu, vyznačena oblast odběru vzorku V3 – zjištěno napadení římsy dřevokaznou houbou stupeň H3
