Expertní zprávy č. 1600 J 275

STAVEBNĚ TECHNICKÝ PRŮZKUM – CENTRUM CHOCERADY

MYKOLOGICKÝ PRŮZKUM

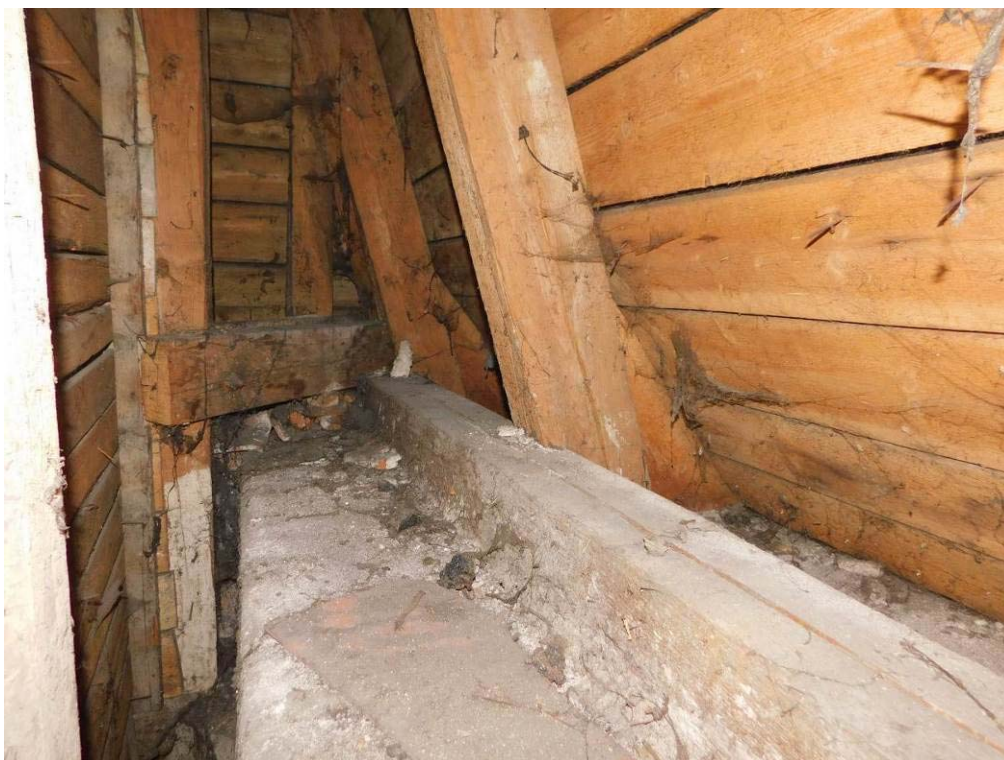
Foto 7.54. – Sonda K10 – 3.NP - pohled do dutiny za vyzdívkou – bez viditelné koroze dřeva

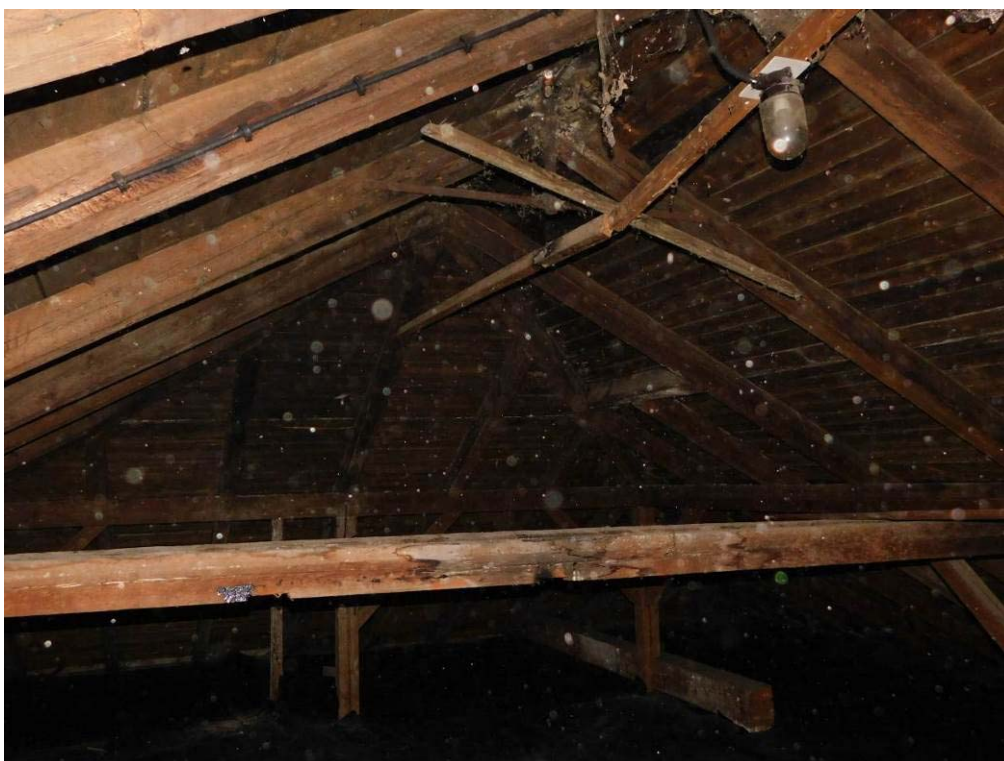
Foto 7.56. – Sonda K10 – 3.NP - pohled do dutiny za vyzdívkou – bez viditelné koroze dřeva

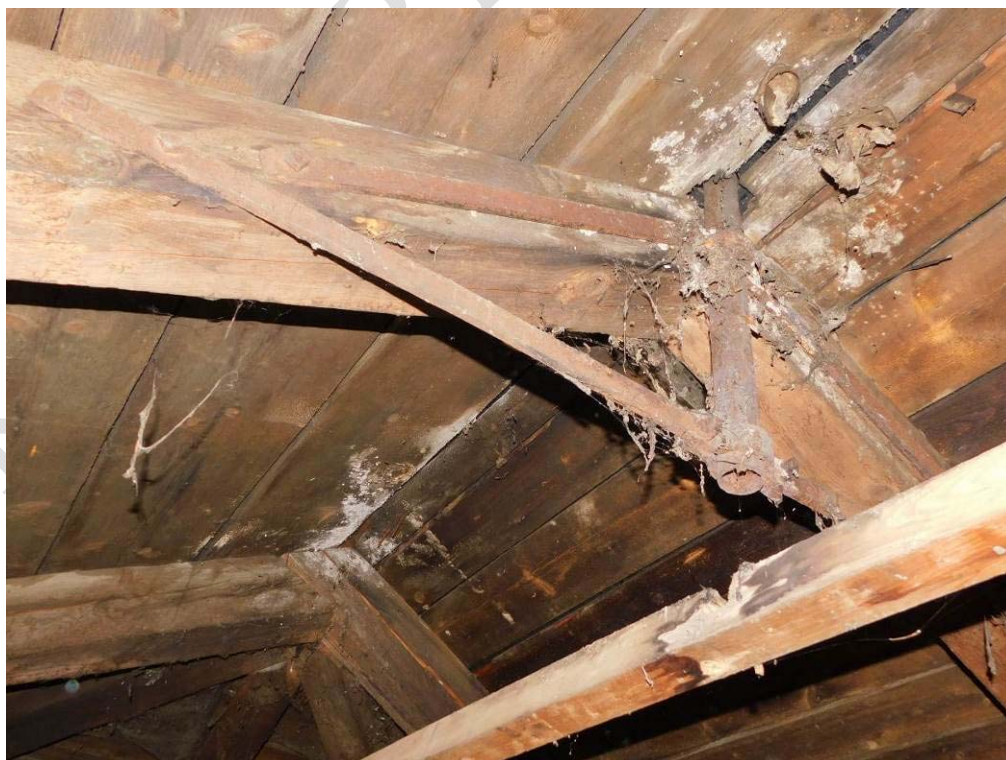
Foto 7.57. – Charakter konstrukce krovu východní části objektu (úroveň 4.NP) – bez viditelné koroze dřeva

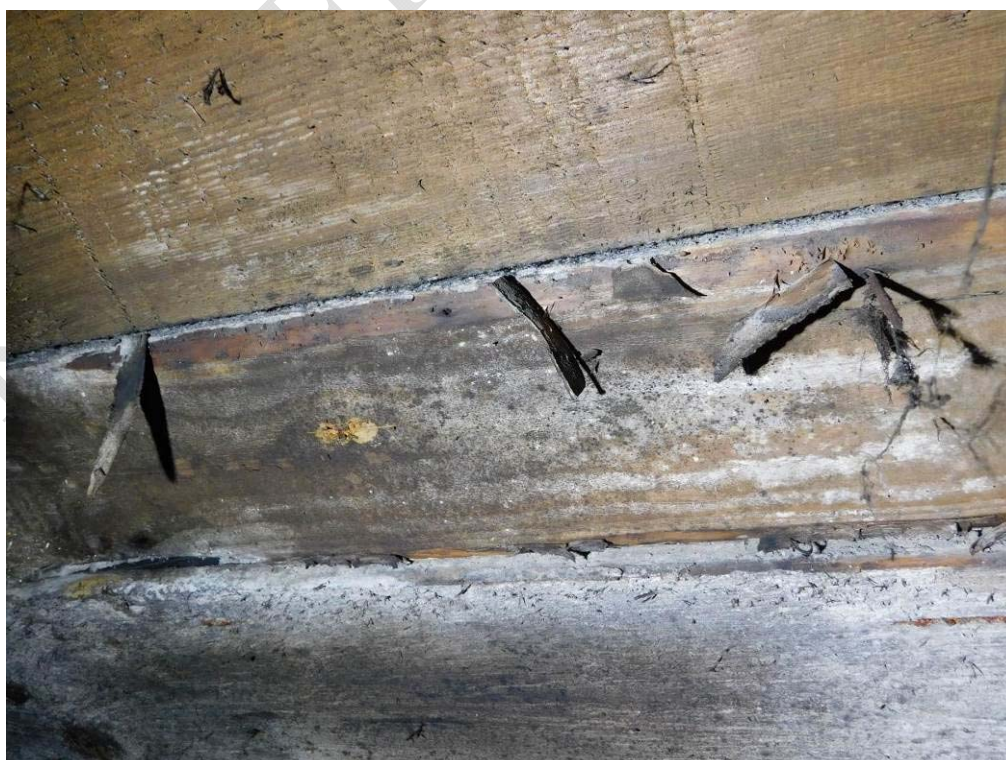
Foto 7.59. – Charakter konstrukce krovu východní části objektu (úroveň 4.NP) – bez viditelné koroze dřeva

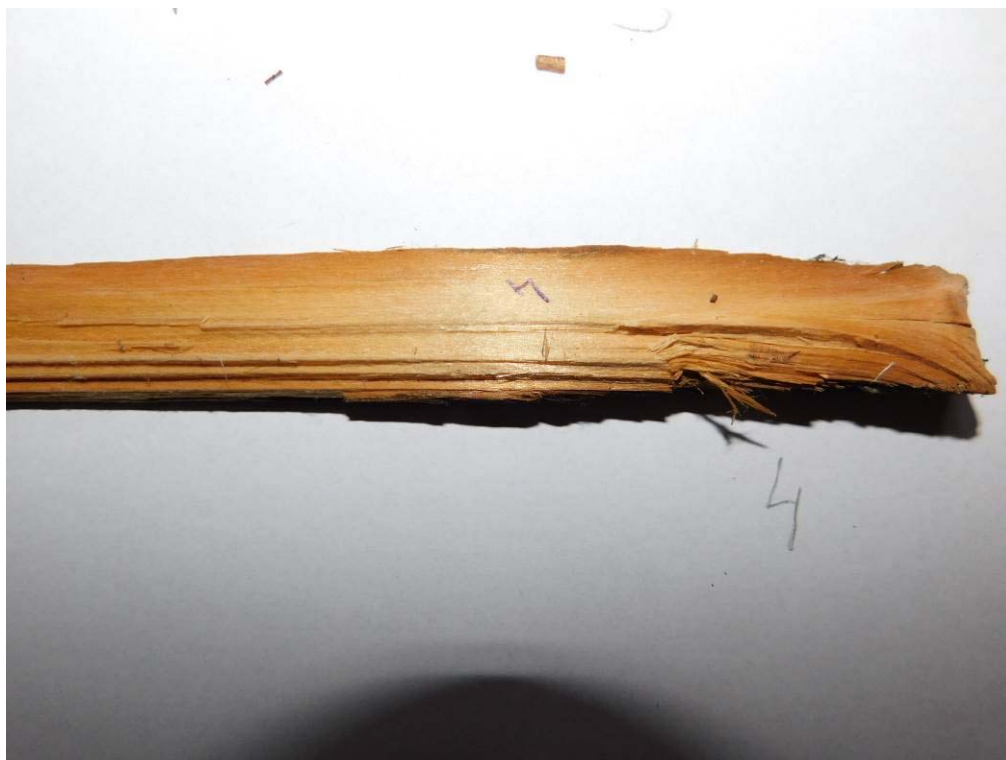
Foto 7.61. – Charakter konstrukce krovu východní části objektu (úroveň 4.NP) – odběr vzorku V4 – bez viditelné koroze dřeva

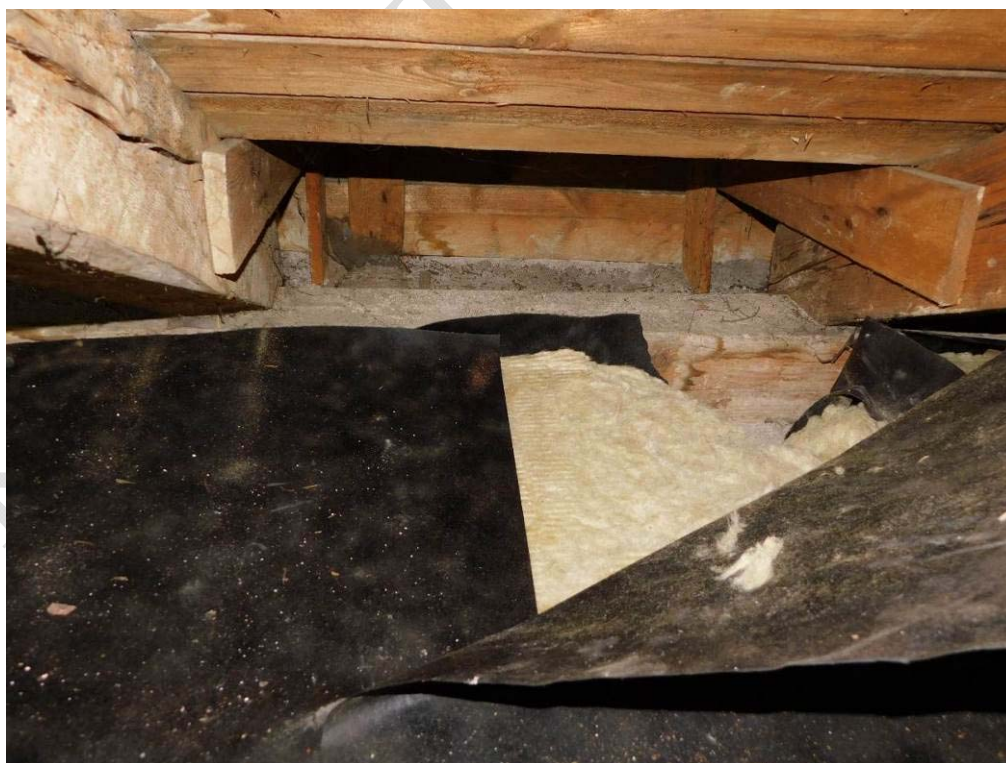
Foto 7.62. – Charakter konstrukce krovu východní části objektu (úroveň 4.NP) – vzorek V4 – bez viditelné koroze dřeva

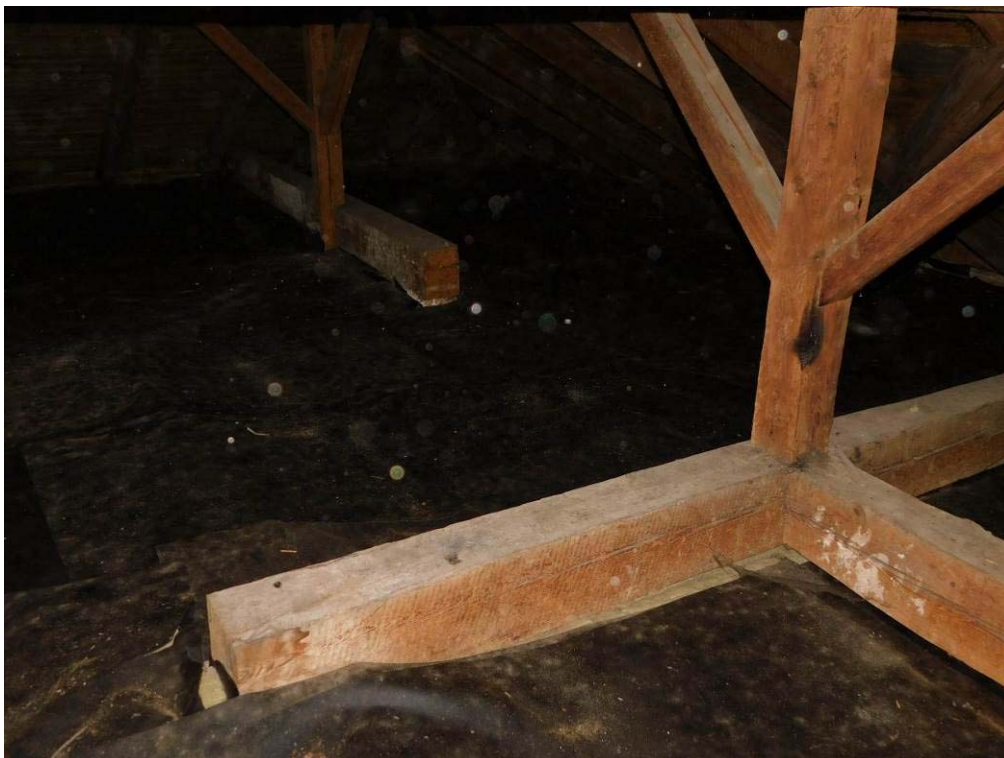
Foto 7.63. – Charakter konstrukce krovu východní části objektu (úroveň 4.NP) – sonda k pozednici – bez viditelné koroze dřeva

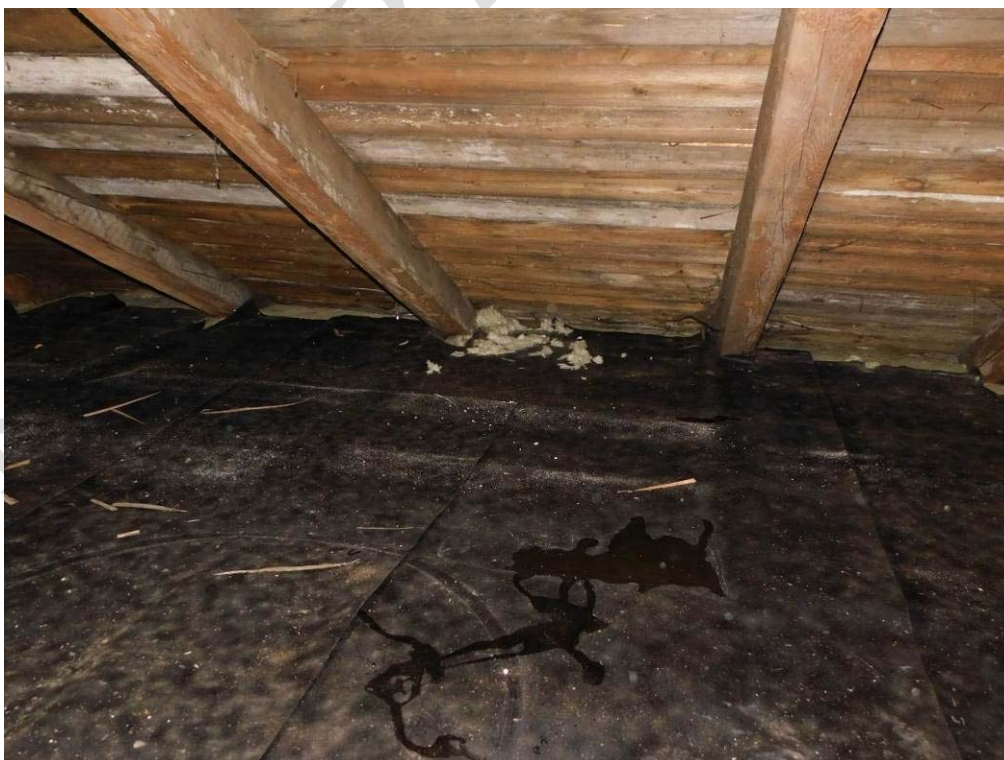
Foto 7.64. – Charakter konstrukce krovu východní části objektu (úroveň 4.NP) – bez viditelné koroze dřeva

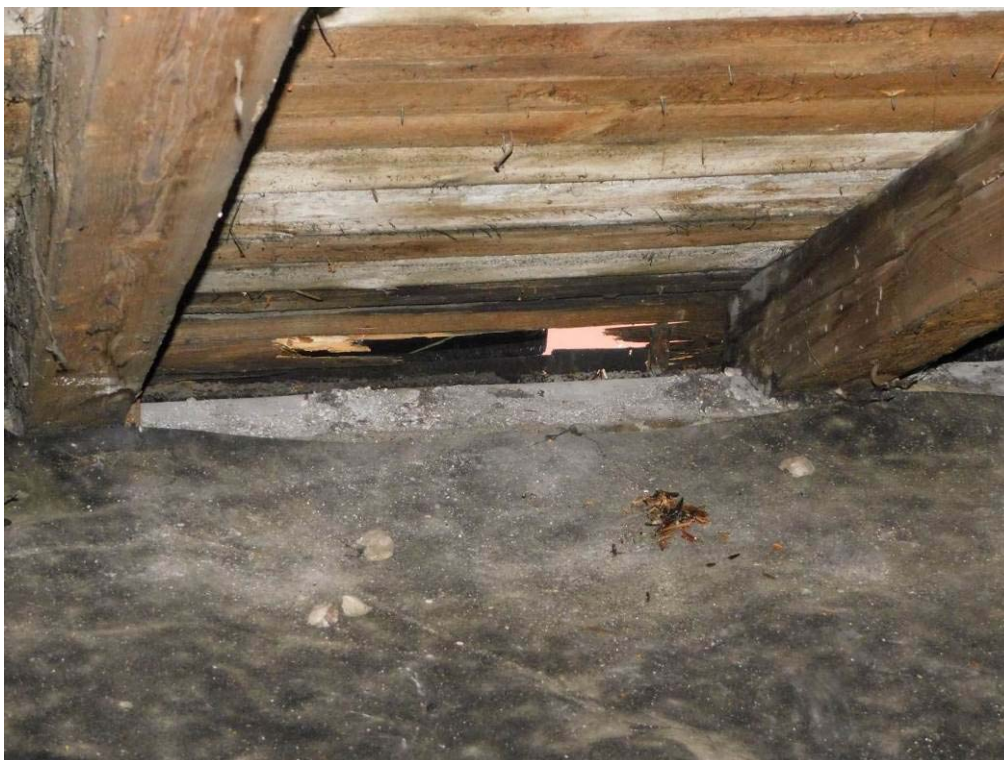
Foto 7.67. – Charakter konstrukce krovu východní části objektu (úroveň 4.NP) – sonda k pozednici – bez viditelné koroze dřeva

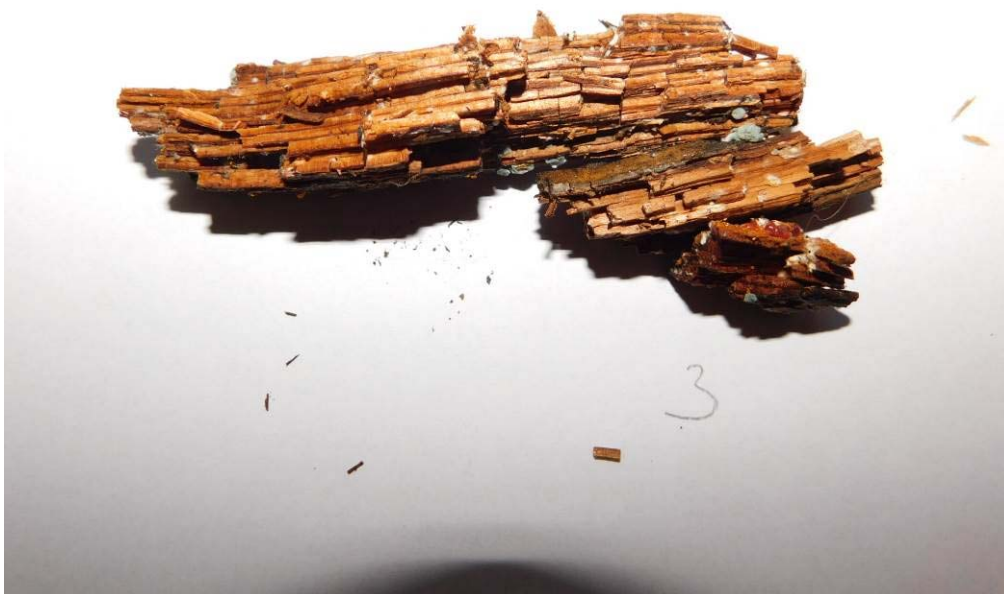
Foto 7.68. – Charakter konstrukce krovu východní části objektu (úroveň 4.NP) – odběr vzorku V3 – viditelné napadení dřeva římsy dřevokaznou houbou stupeň H3

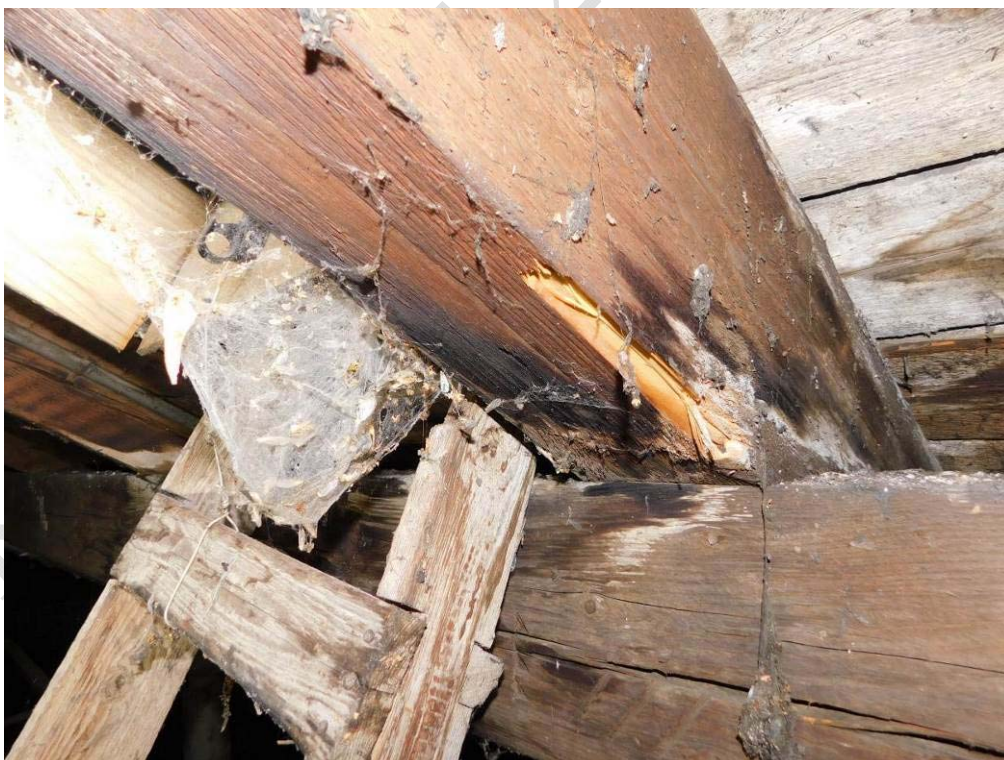
Foto 7.69. – Charakter konstrukce krovu východní části objektu (úroveň 4.NP) – vzorek V3 – viditelné napadení dřeva římsy dřevokaznou houbou stupeň H3

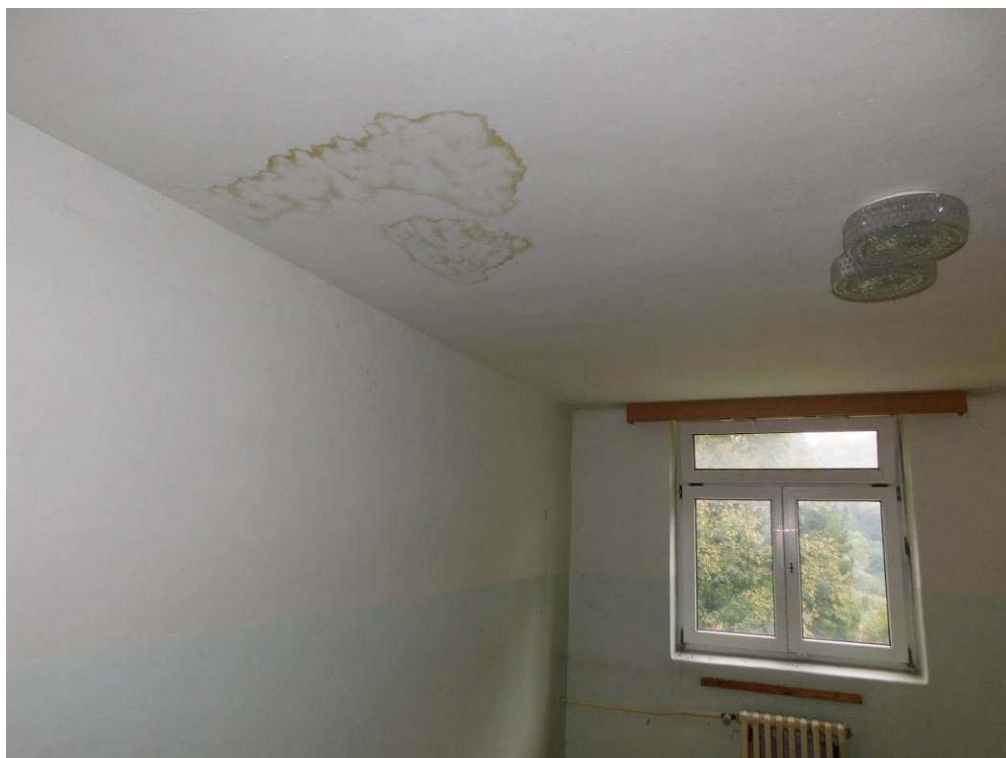
Foto 7.72. – Viditelné lokální průsaky východní části objektu (úroveň 3.NP)

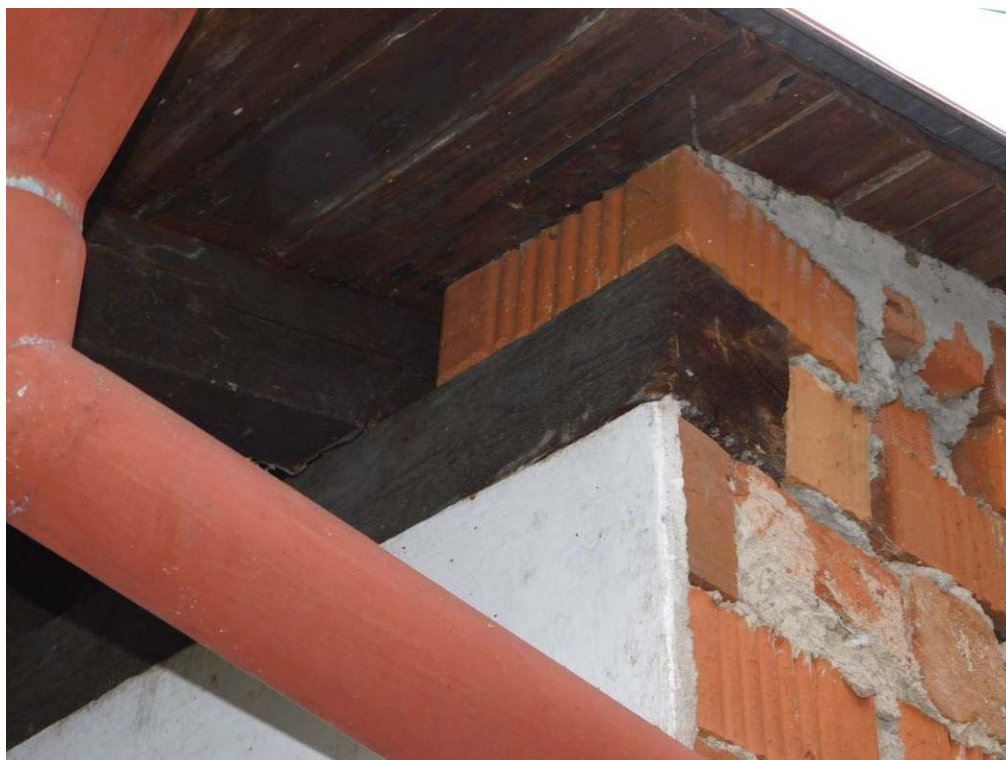
Foto 7.74. – Celkový pohled na přístavbu na severní straně od objektu – vyznačena sledovaná část konstrukce střechy, pohled jižní – bez viditelné koroze dřeva

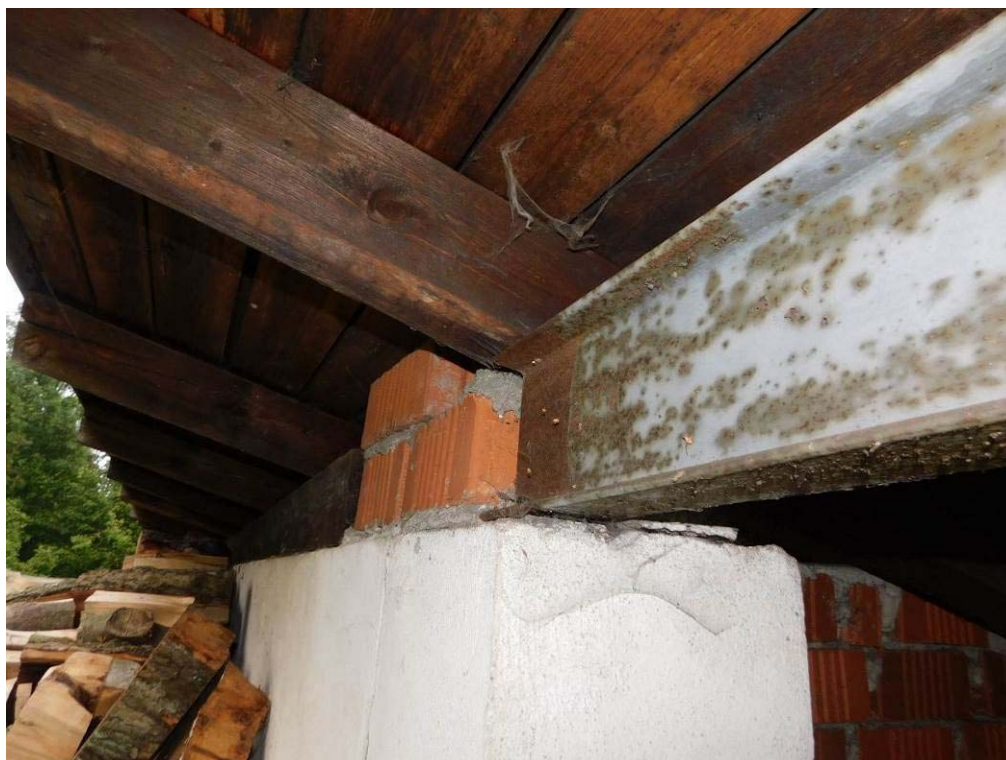
Foto 7.76. – Celkový pohled na přístavbu na severní straně od objektu – pohled severní
