Most Tynec-01

Lávka přes Sázavu

MIMOŘÁDNÁ PROHLÍDKA

Datum provedení prohlídky: 30.8.2023

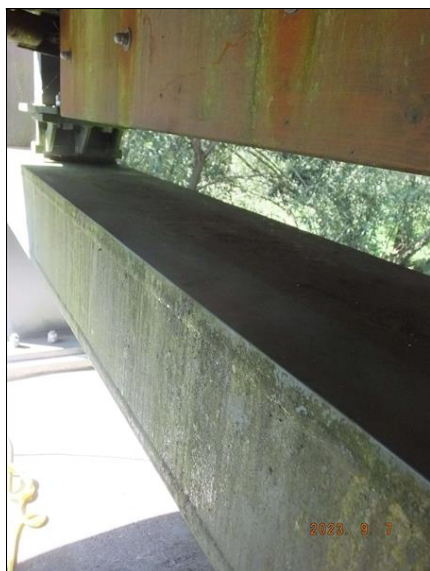
2107DSCF9408.JPG

2.1 Nosná konstrukce
povrchové usazení řas/mechů

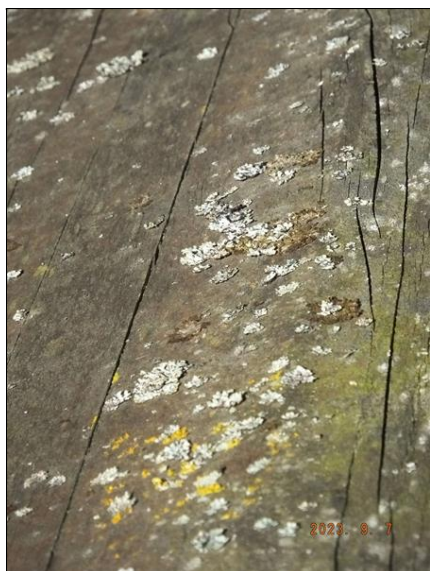
2110DSCF9363.JPG

2.1 Nosná konstrukce

povrchové usazení řas/mechů

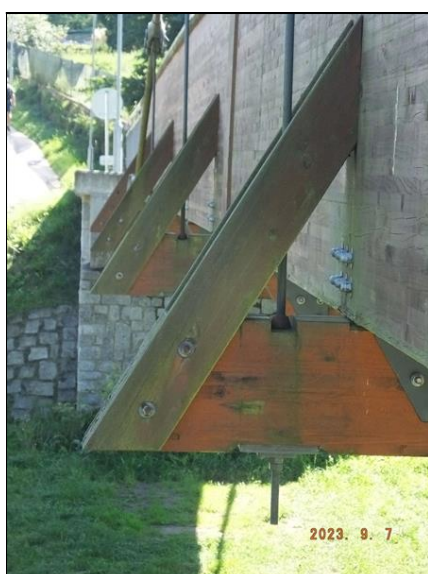
2132DSCF9429.JPG

2.1.3 ztužení
povrchové usazení řas/mechů

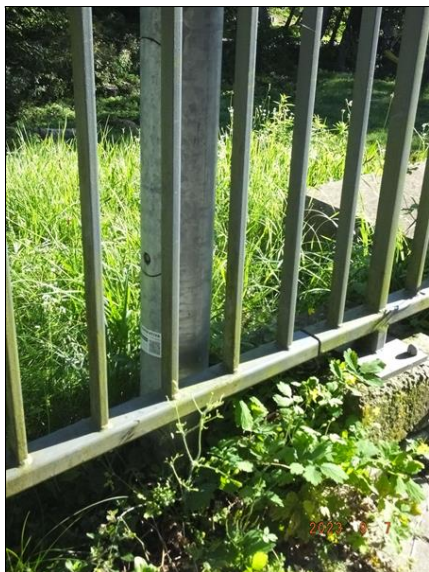
423DSCF9349.JPG

4.2 Zábradlí

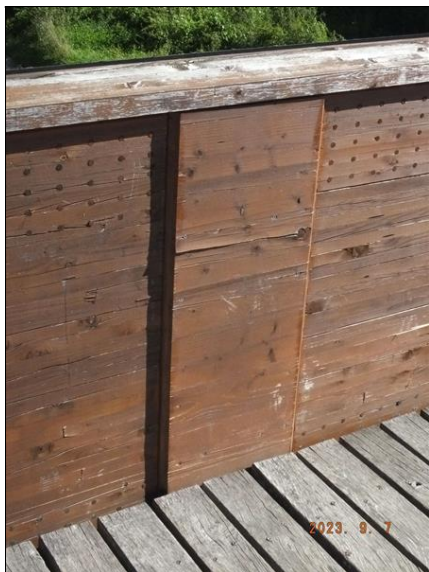
53DSCF9383.JPG

5 Další části

výrazné rozpraskání povrchu - dvě desky

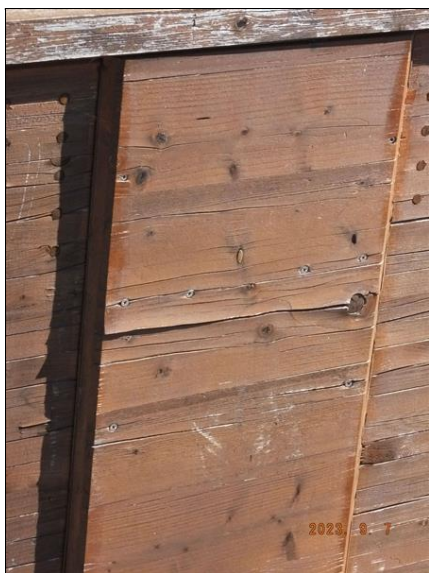
54DSCF9384.JPG

5 Další části
