Vypracoval: Ing. Boleslav Březina	Hlavní inženýr projektu: Ing. Dušan Merta	Investor: STŘEDOČESKÝ KRAJ Zborovská 11 Praha 5
	Výrobní ředitel: Ing. Jan Vlček	
	Ředitel společnosti: Ing. Martin Höfler	
Odpovědný projektant: Ing. Boleslav Březina	Datum: 06/2017	
Číslo zakázky: 1-9457-0001-05		
Akce: II/118 – Kladno, rekonstrukce silnice	Měřítko:	Formát: 54 A4
	Stupeň: PDPS	Souprava:
Příloha: IGP A DIAGNOSTIKA VOZOVEK	Číslo přílohy: F.2

Zpráva o diagnostickém průzkumu konstrukce vozovky a jejího podloží navazuje na předcházející etapu průzkumných prací (II/118 Kladno, Rekonstrukce silnice, příl. H.2: Inženýrsko-geologický průzkum a diagnostika konstrukce vozovky, PUDIS a.s., zak. č. 2-9457-0001-01, srpen 2008; dále jen IGP 2008). Úkolem průzkumu bylo ověření skladby vozovky a jejího podloží v krátkém úseku (délka cca 100-150 m) ulice Dukelských hrdinů v části od křižovatky s ulicí Slánskou resp. protilehlou nájezdovou rampou k mostnímu přechodu u opěry nadjezdu nad ulicí Pod Zámkem (viz vyznačení v příloze č. 1 a fotodokumentace v příloze č. 2).

II/118 – Kladno, Rekonstrukce silnice

Inženýrskogeologický průzkum a diagnostika konstrukce vozovky

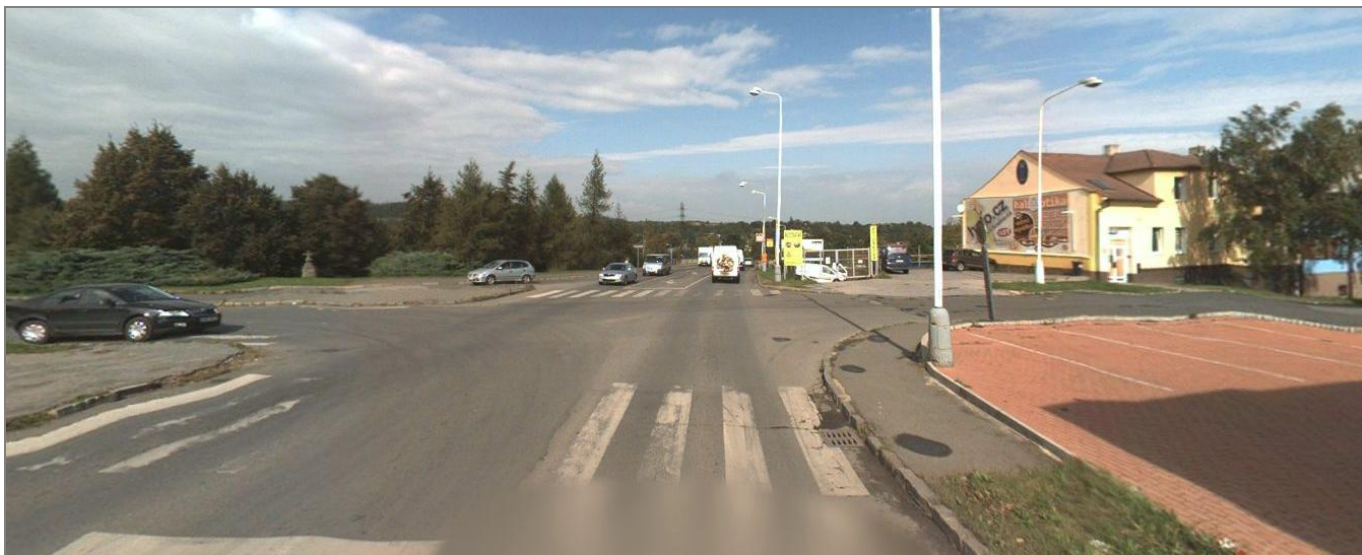
foto 1: Pohled od začátku zájmového úseku směrem na sever

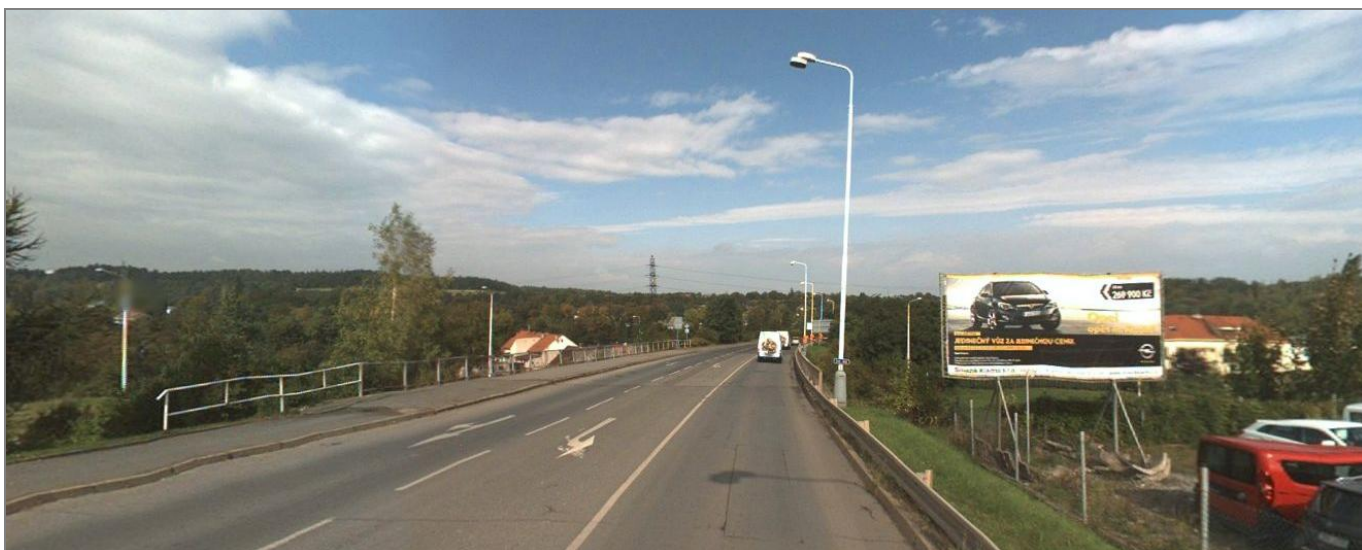
foto 2: Pohled na střední část úseku

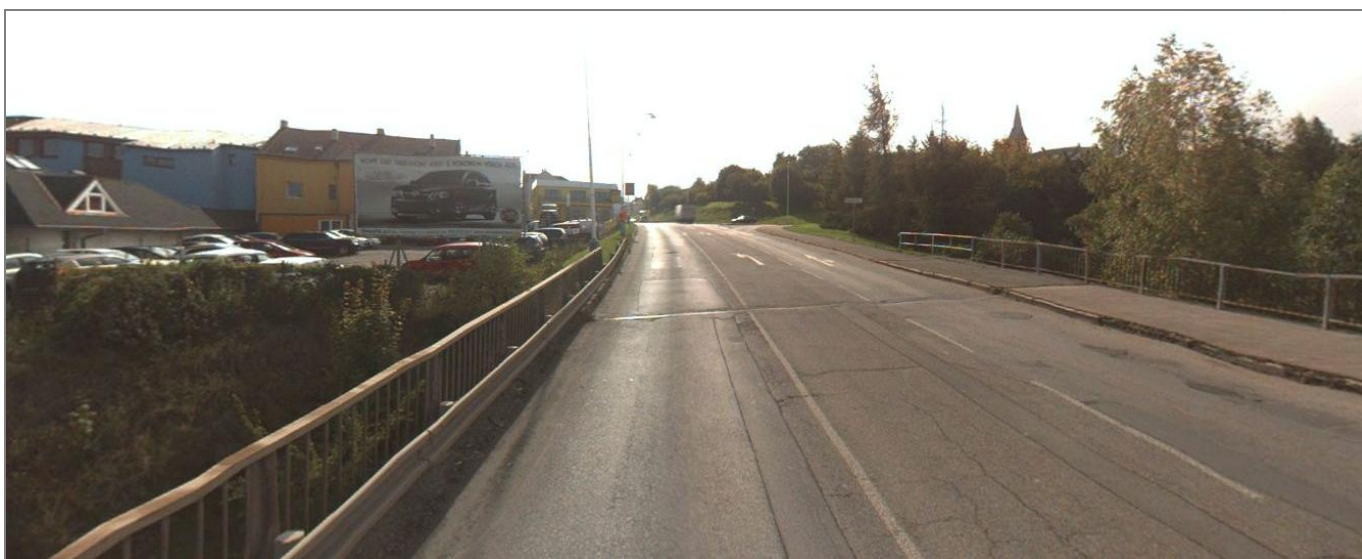
foto 3: Pohled od konce zájmového úseku (nadjezd) směrem na jih

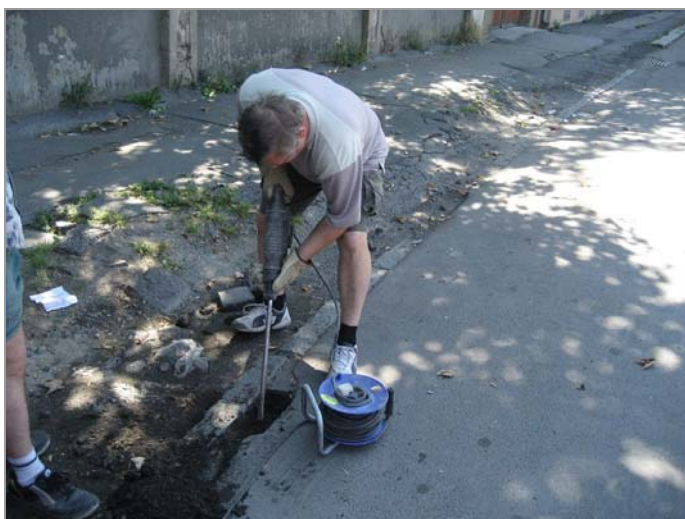
sonda S-1 (foto 11, 12)

foto 11: Hloubení kopané průzkumné sondy S-1

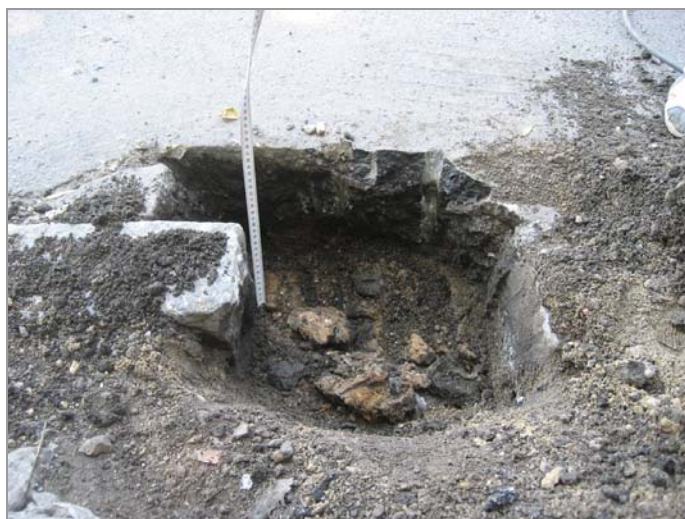
foto 12: Detail konstrukční skladby vozovky v sondě S-1

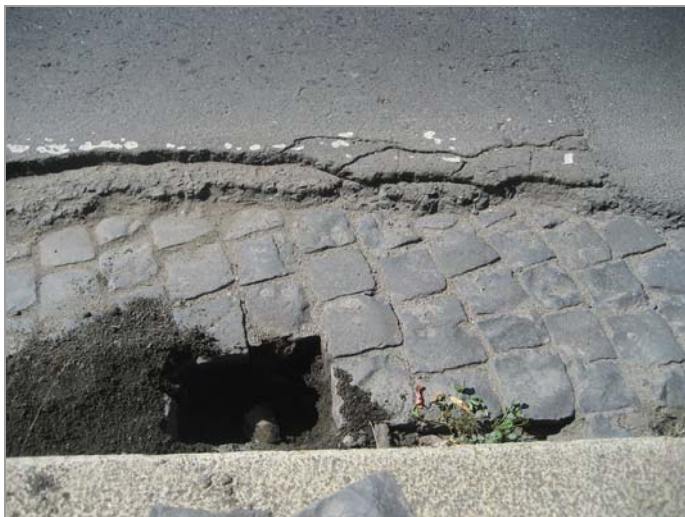
sonda S-2 (foto 13, 14)

foto 13: Kopaná sonda S-2 pro ověření konstrukce vozovky

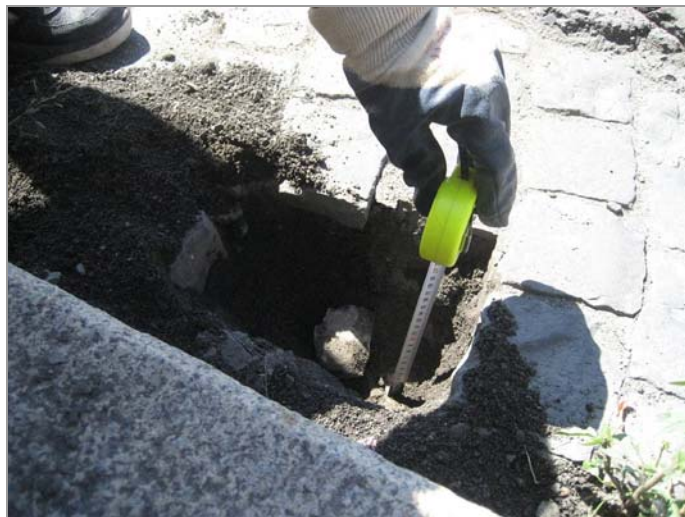
foto 14: Detail konstrukční skladby vozovky v sondě S-2

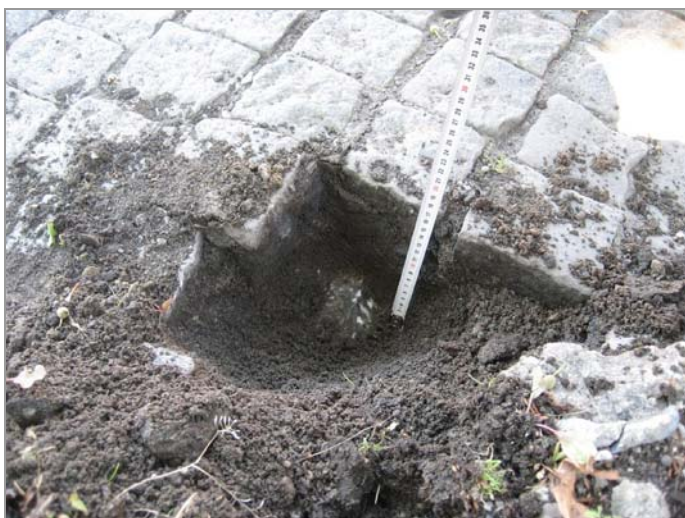
sonda S-3 (foto 15)

foto 15: Detail konstrukční skladby vozovky v sondě S-3

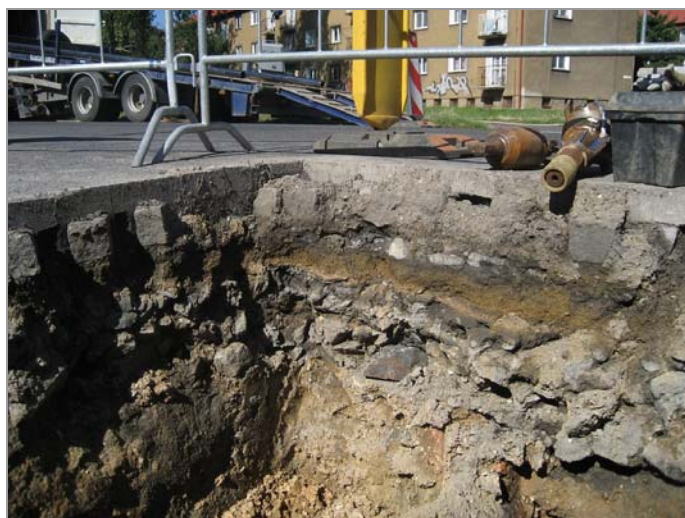
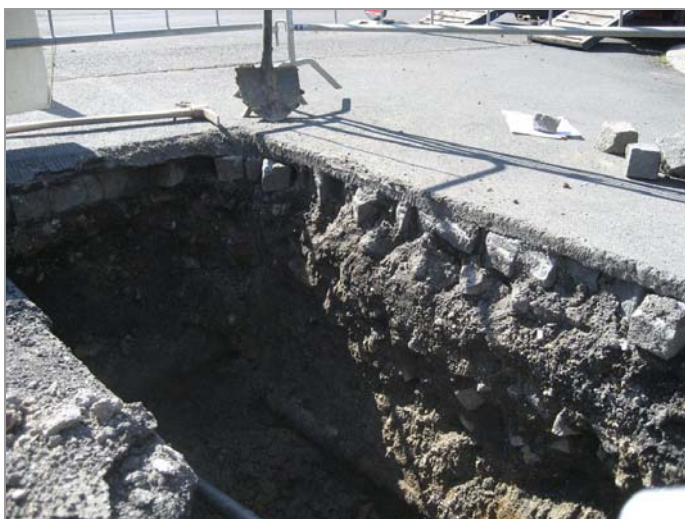
sonda S-4 (foto 16, 17 – jako sonda byl využit příčný výkop pro protlak o hloubce cca 1,20 m)

foto 16: Skladba konstrukce vozovky ve výkopu/sondě S-4

foto 17: Skladba konstrukce vozovky ve výkopu/sondě S-4

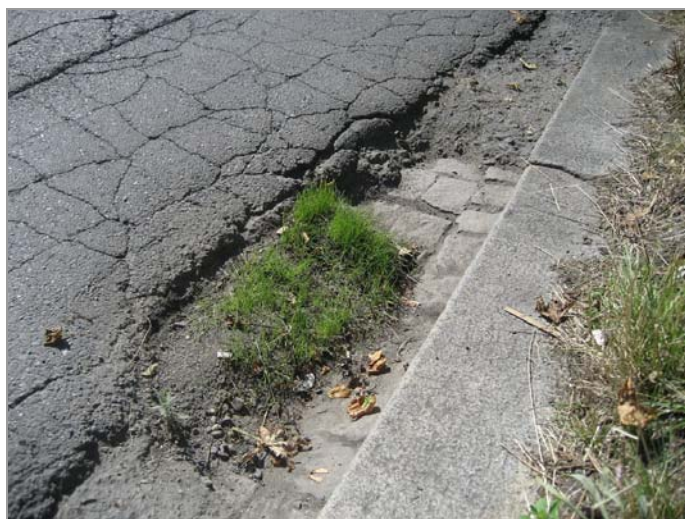
sonda S-5 (foto 18, 19)

foto 18: Stanoviště průzkumné sondy S-5

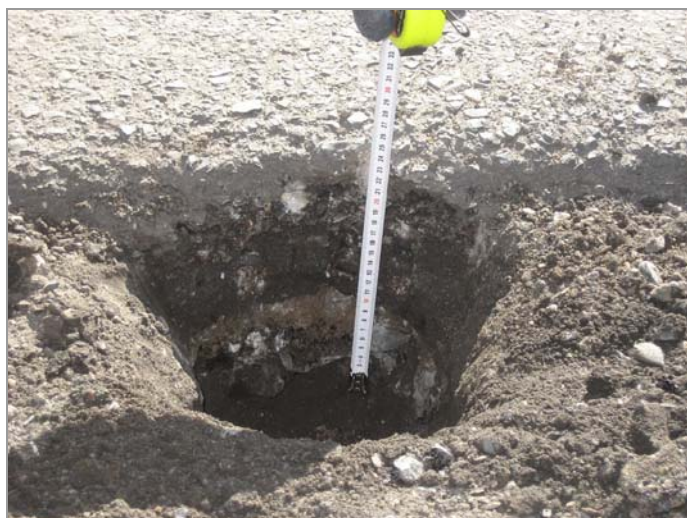
foto 19: Detail konstrukční skladby vozovky v sondě S-5

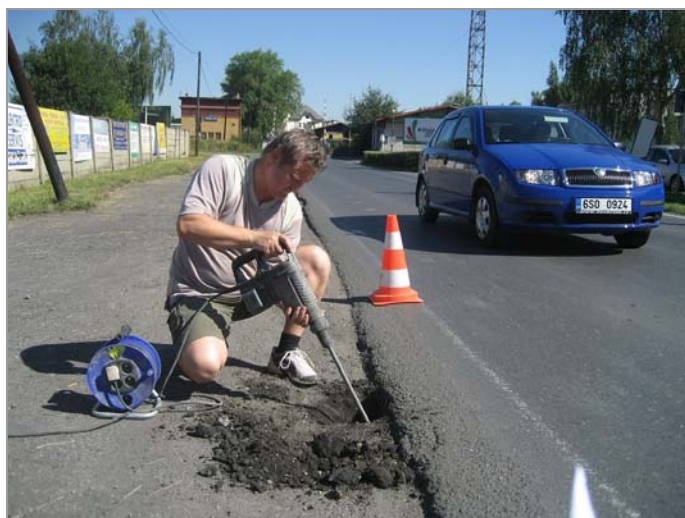
sonda S-6 (foto 20)

foto 20: Hloubení kopané průzkumné sondy S-6

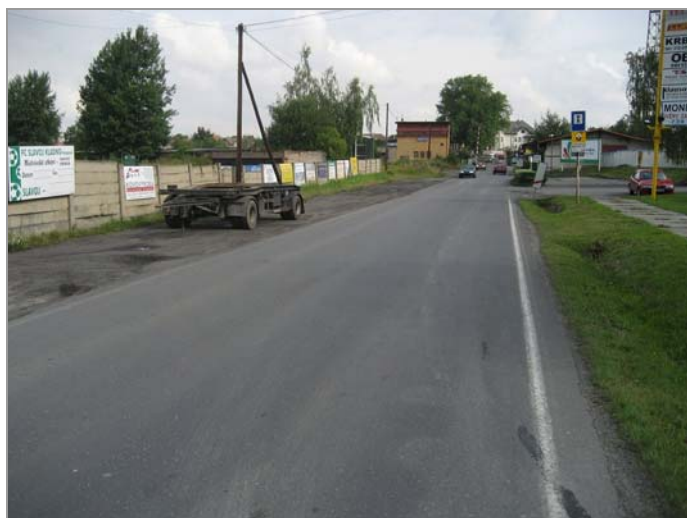
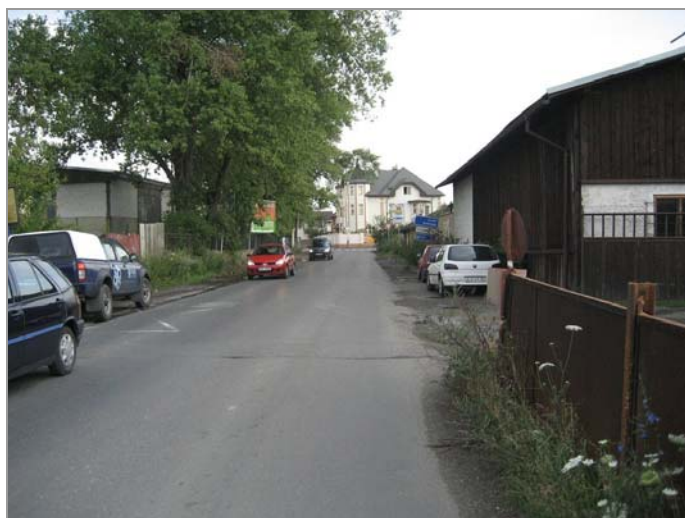
úsek	povrch vozovky charakteristická skladba silničního tělesa zemina v podloží	technický stav a typické poruchy	poznámka
KÚ1	živičná vrstva slabě hlinitý písek, ulehlý hrubý štět, kompaktní písčité jíl s úlomky, pevný	živičný povrch relativně zachovalý (foto 21, 22), lokální opravy, místy poškozené krajnice	skladba viz též sonda S-6
KÚ2	živičná vrstva slabě hlinitý písek, ulehlý hrubý štět, kompaktní jíl s úlomky hornin, pevný	živičný povrch s četnými dílčími opravami, často s poruchami a výmoly, hojně poškozené krajnice (foto 23)	
KÚ3	živičná vrstva + žulová dlažba zahliněný písek, pevný hrubý štět, kompaktní písčité jíl s úlomky, pevný jíl s úlomky, pevný - eluvium	živičný povrch na původní žulové dlažbě (foto 24), s četnými dílčími opravami, často s poruchami a výmoly (foto 26, 27), časté poruchy u kanálů a poklopů, stopy po příčných výkopech (pokles povrchu nedostatečně zhuštěných zpětných zásypů), hojně poškozené krajnice s viditelnou původní dlažbou (foto 25)	skladba viz též sonda S-5, S-4

foto 21: Charakteristický pohled na komunikaci v úseku č. 1

foto 22: : Charakteristický pohled na komunikaci v úseku č. 1

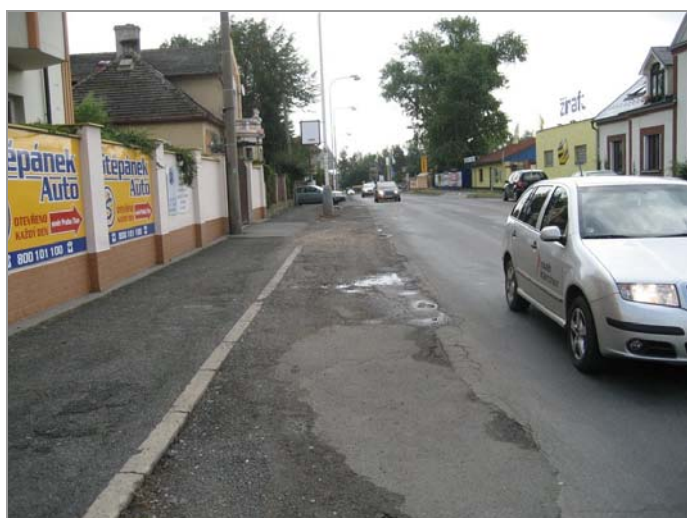
foto 23: Charakteristický pohled na komunikaci v úseku č. 2

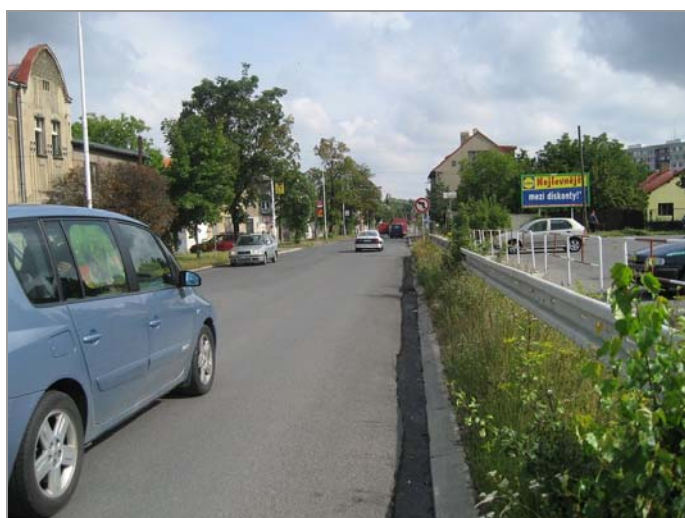
foto 24: Charakteristický pohled na komunikaci v úseku č. 3

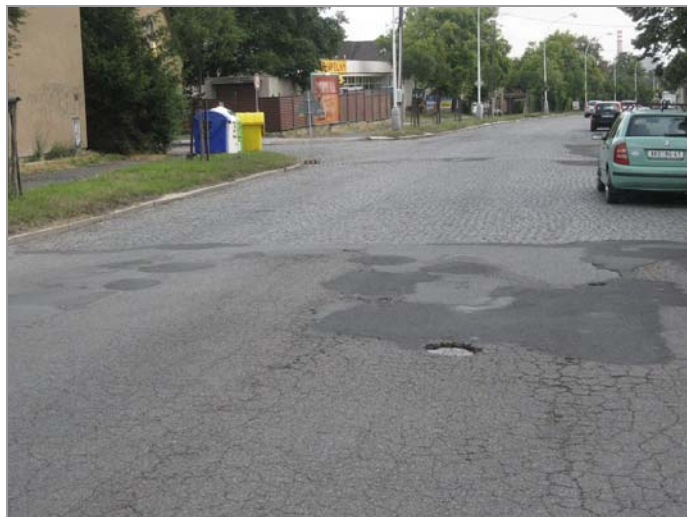
foto 26: Rozhraní úseků č. 3 (živičný povrch) a č. 4 (dlažba)

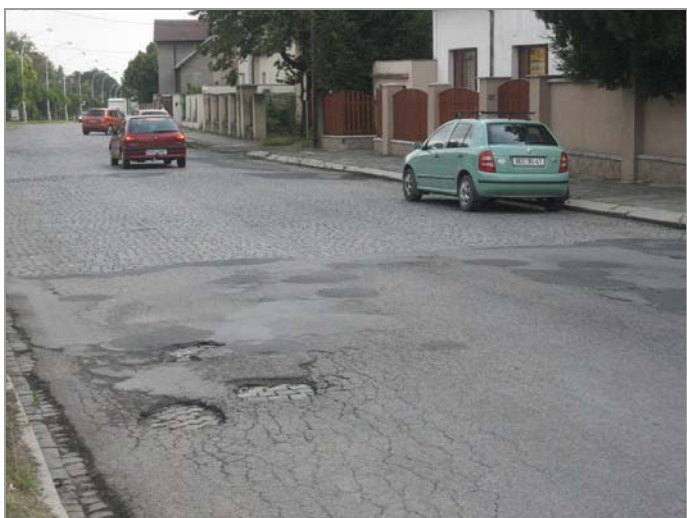
foto 27: Rozhraní úseků č. 3 (živičný povrch) a č. 4 (dlažba)

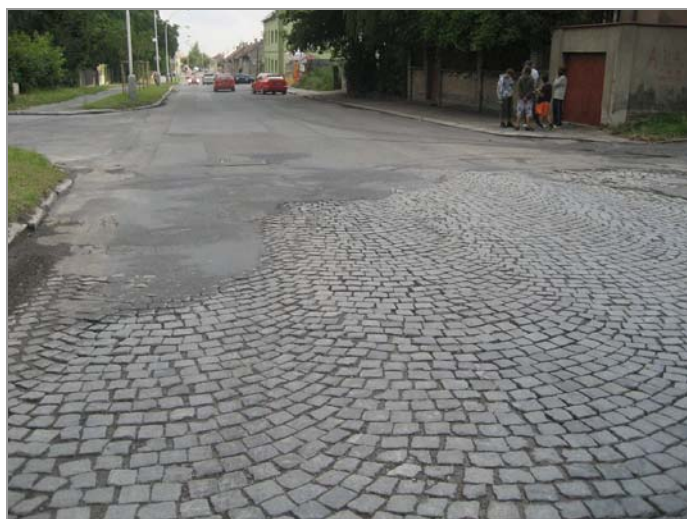
foto 30: Rozhraní úseků č. 4 (dlažba) a č. 5 (živičný povrch)

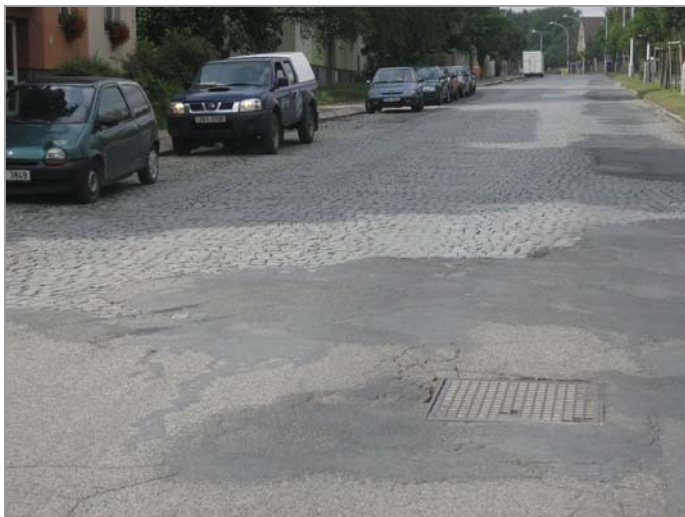
foto 31: Rozhraní úseků č. 4 (dlažba) a č. 5 (živičný povrch)

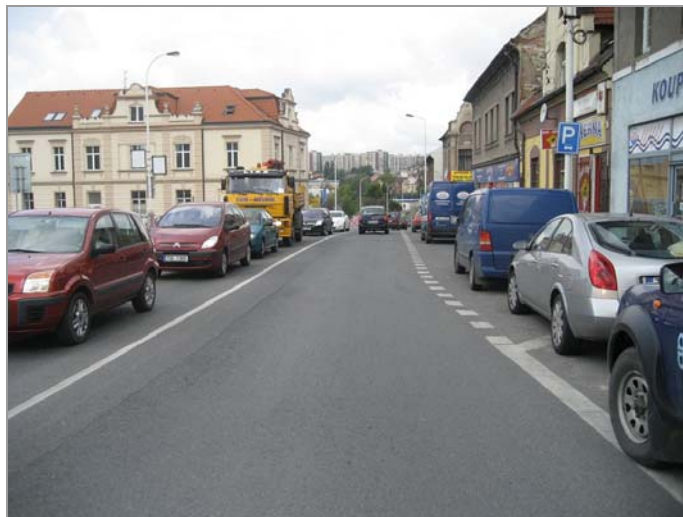
foto 32: Charakteristický pohled na komunikaci v úseku č. 6

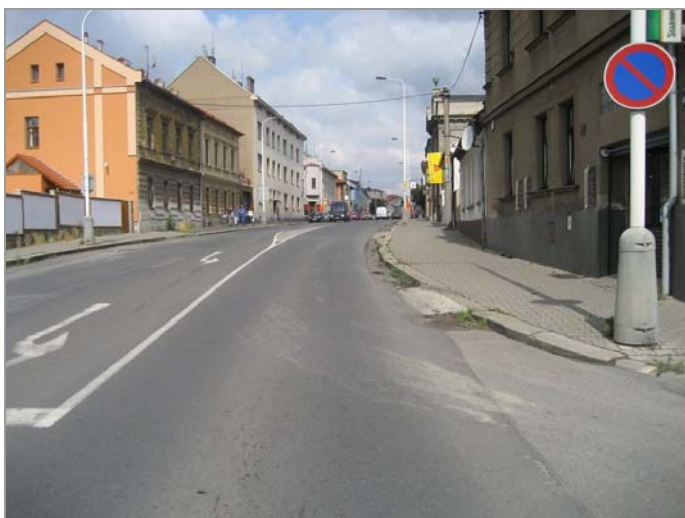
foto 33: Charakteristický pohled na komunikaci v úseku č. 6

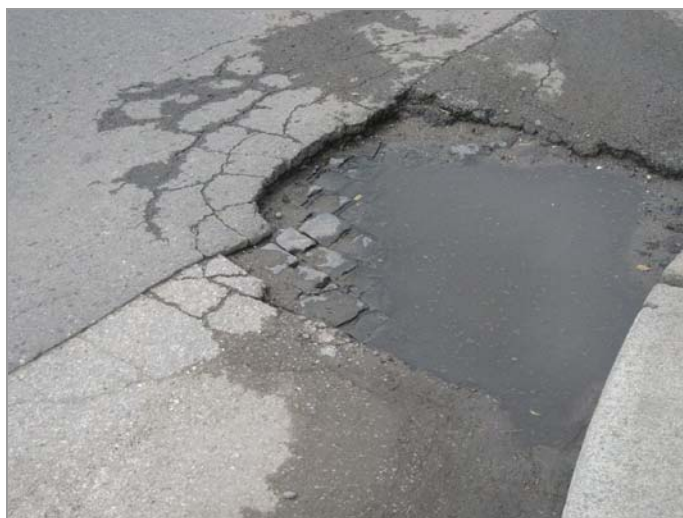
foto 34: Detail staré dlažby pod živičným povrchem v úseku č. 6

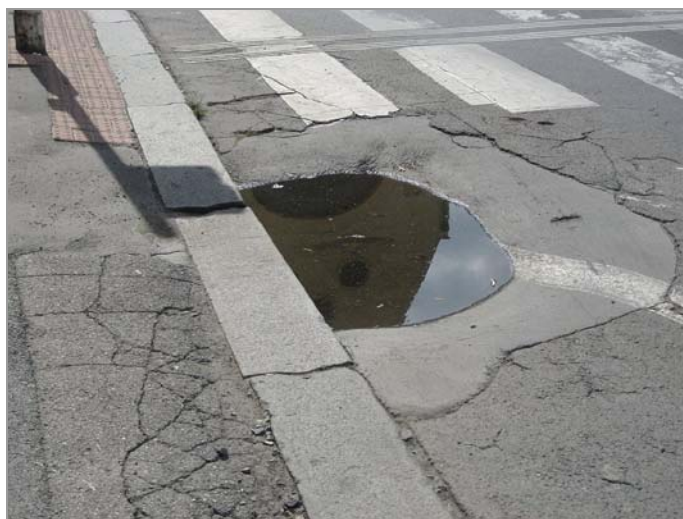
KÚ7	živičná vrstva hrubozrnný písek, ulehlý štěrk písčité, ulehlý písčité jíl s úlomky pevný	živičný povrch hlavní plochy komunikace hojně výrazně zvlněný (foto 35, 41, 45), četné poruchy u kanálů a poklopů (foto 36 – 40, 42), hojně poškozené či neupravené krajnice (foto 39, 44), v prostoru křižovatky Hajnova/ Huťská výrazně pokleslý povrch vozovky v okolí kanálů – patrně v důsledku úniků vody	skladba viz též sonda S-7; v prostoru křižovatky Hajnova/Huťská doporučujeme odstranit všechny konstrukční vrstvy pokleslé vozovky v širším okolí inženýrských sítí a šachet (voda, kanalizace), slabě únosnou zeminy vybrat a nahradit hutněným štěrkovito- písčitým zásypem v mocnosti až 1,0 m

foto 36: Poruchy v místě kanalizačních vpustí v úseku č. 7

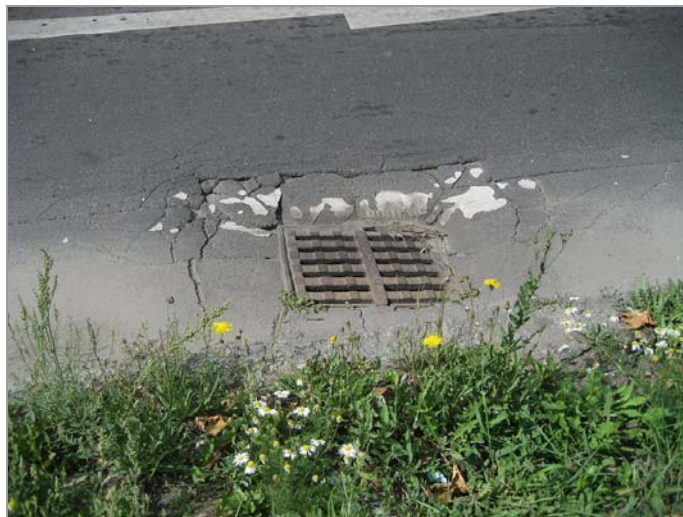
foto 38: Pokleslá kanalizačních vpust v úseku č. 7

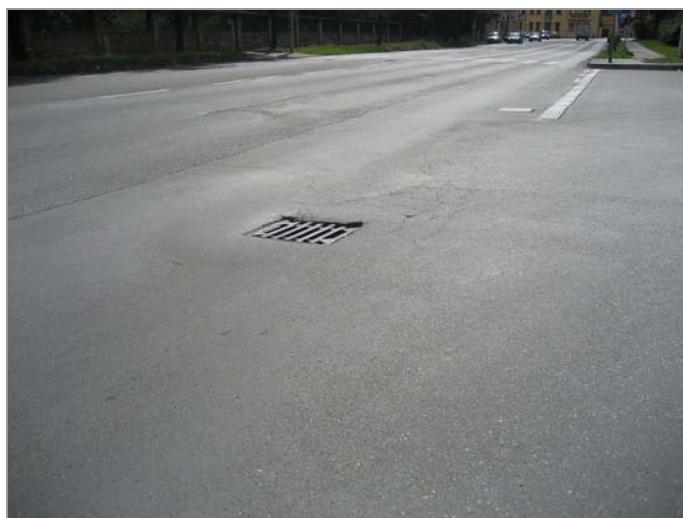
foto 40: Pokleslá kanalizačních vpust v úseku č. 7

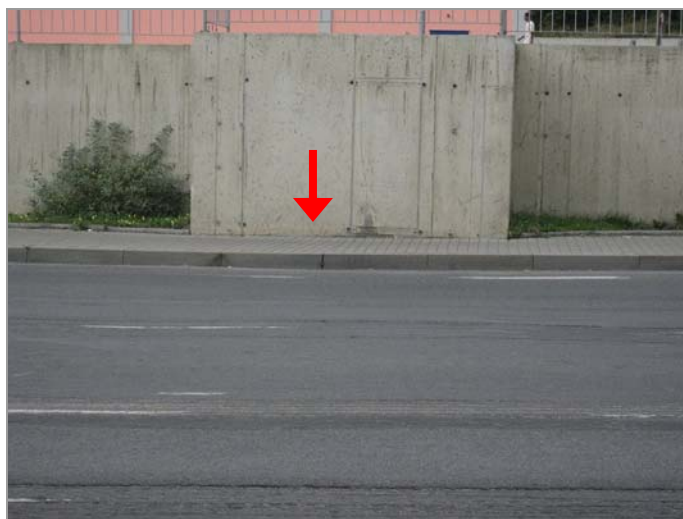
foto 42: Pokleslá vozovka v úseku č. 7

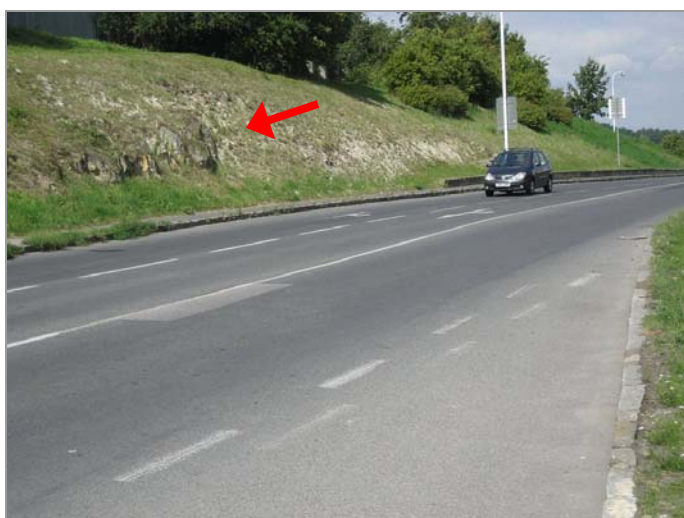
foto 48: Zářez a výchoz křídových hornin na konci úseku č. 7
