MPM ZAJIŠTĚNÍ BEZPEČNOSTI – TECHNICKÁ POMOC A ZJEDNODUŠENÁ PD

SO 204 –
MOST EV. Č. 1174–3

MIMOŘÁDNÁ PROHLÍDKA

Objekt: Most ev.č. 1174-3 (Most přes dálnici D5 a Červený potok ve Zdicích.)

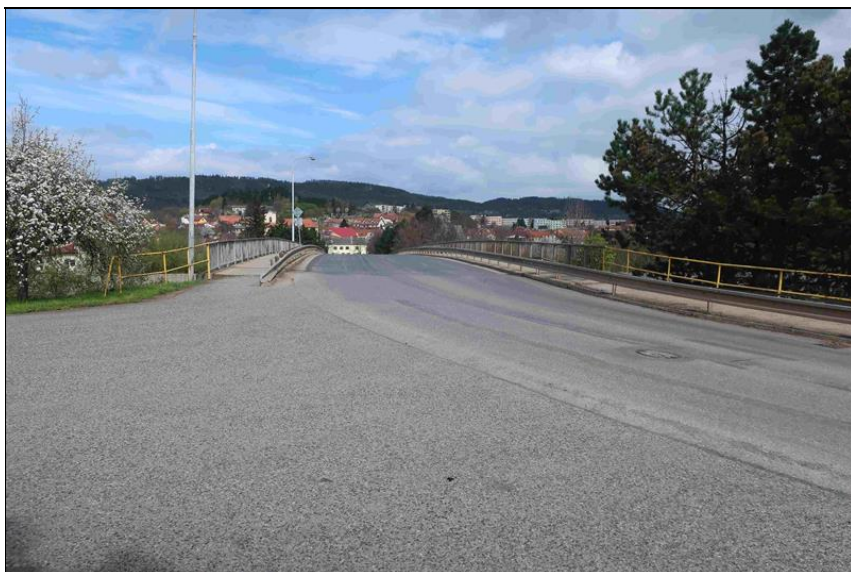
příčné uspořádání na mostě ve směru staničení

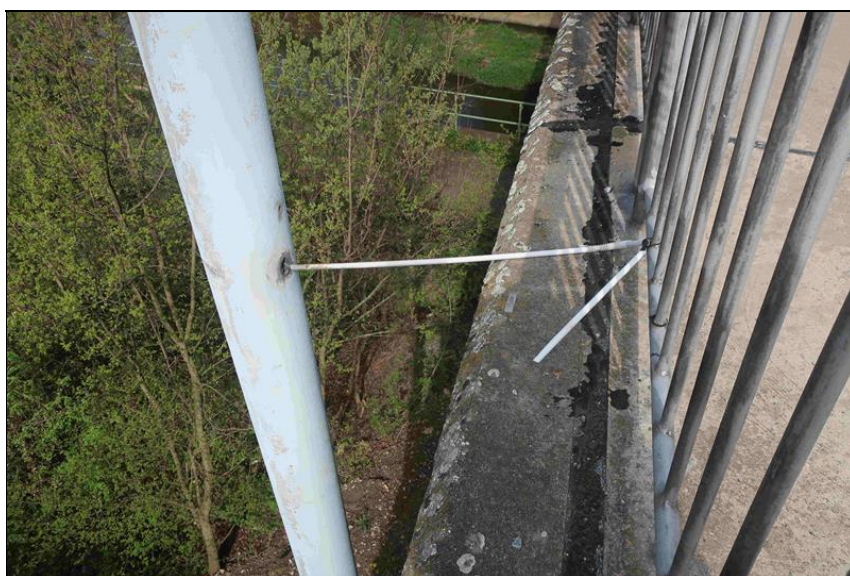
napájecí kabel VO

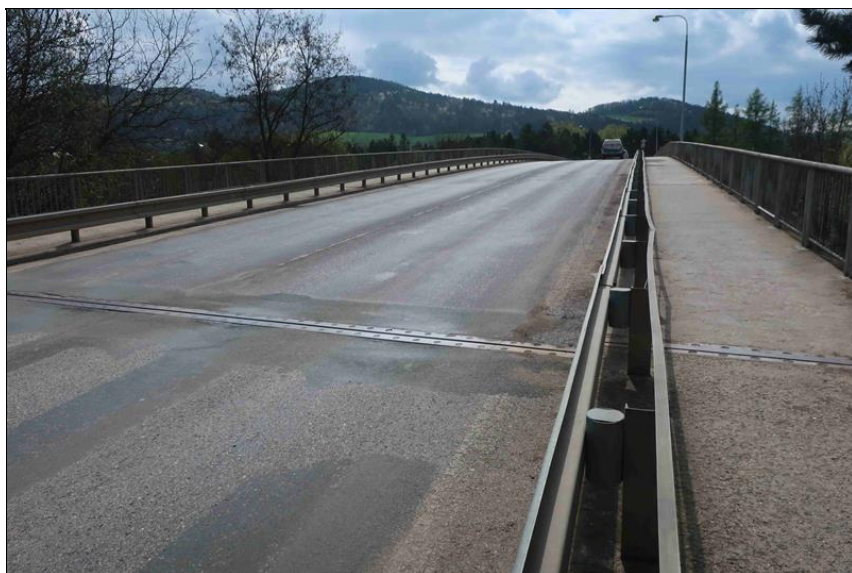
příčné uspořádání na mostě proti směru staničení

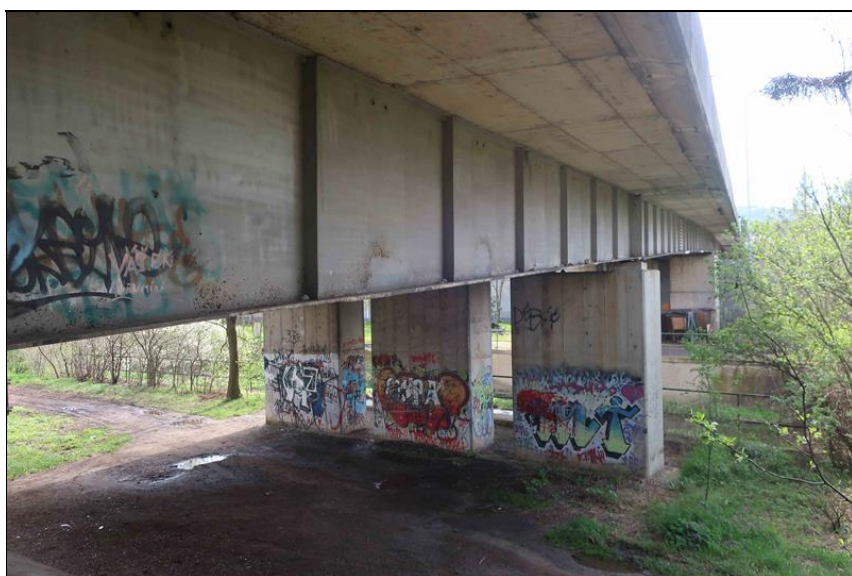
levý bok mostu od O5

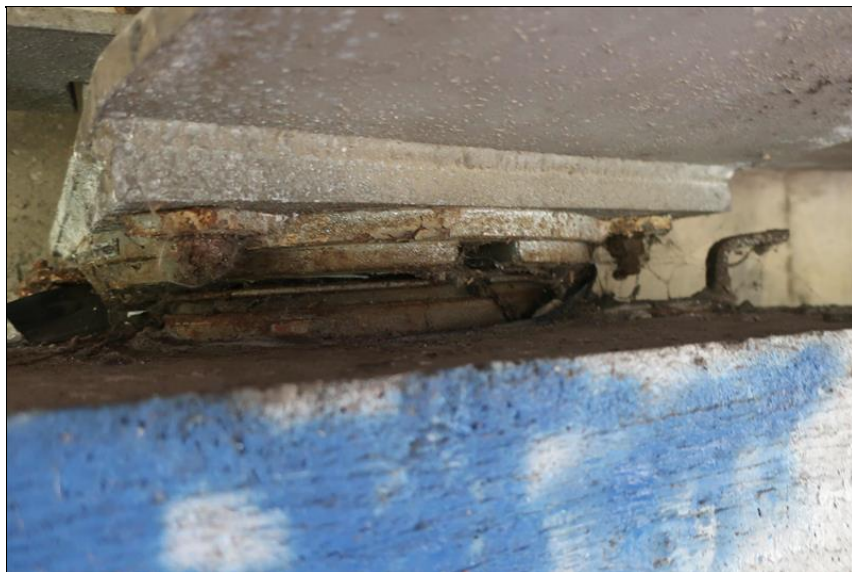
ložisko pod 2. nosníkem ve 4. poli na O5

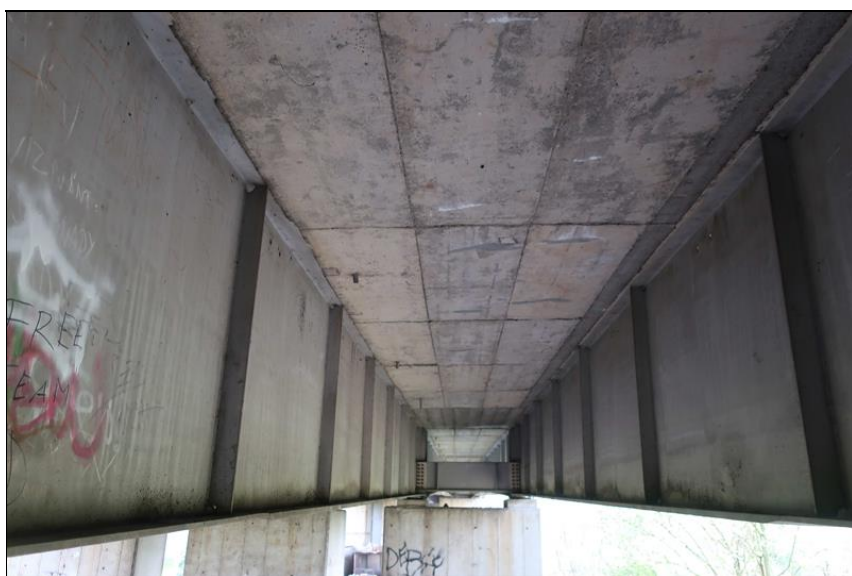
podhled mostovky od O5 ve 4. poli

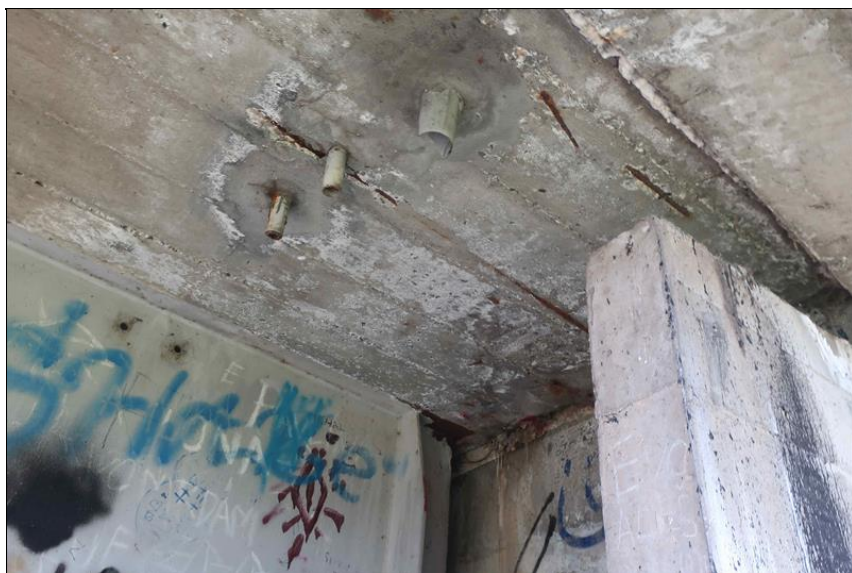
trubky odvodnění povrchu izolace u O5

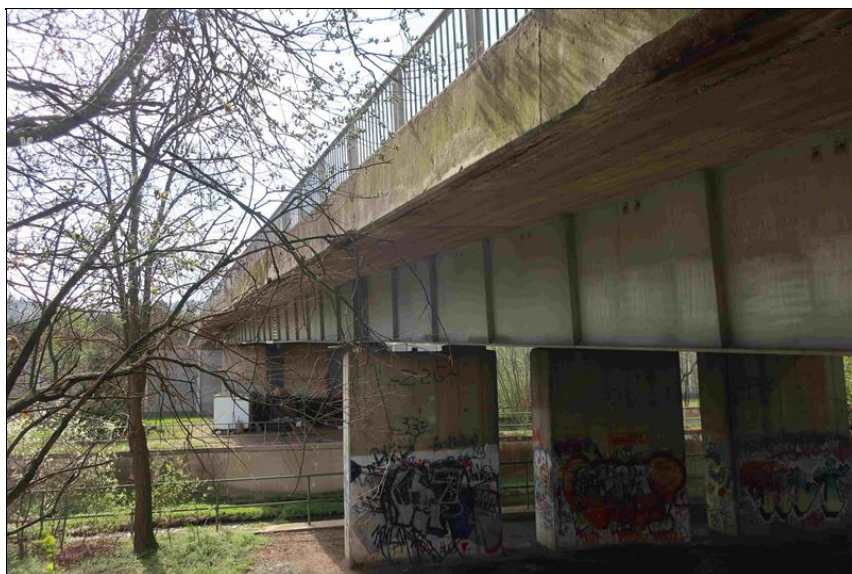
levý bok mostu od O5

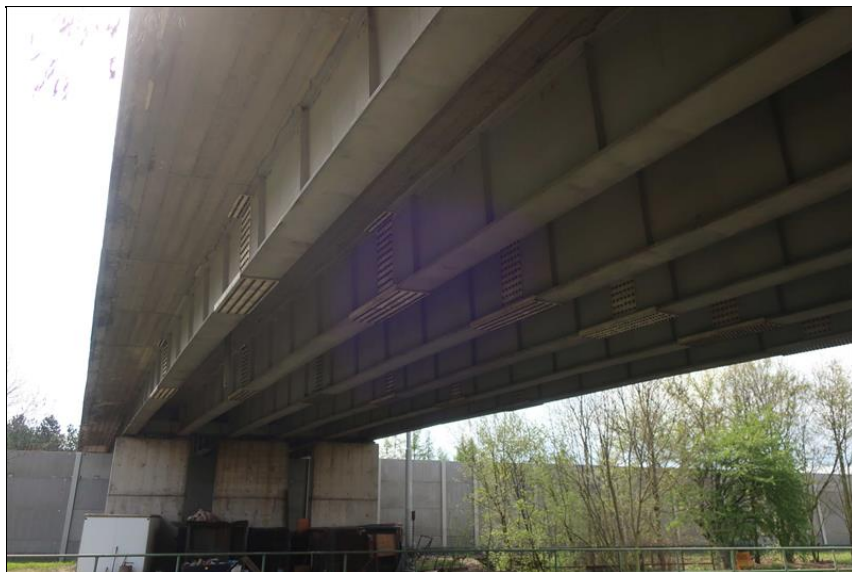
podhled NK od P3 ve 3. poli

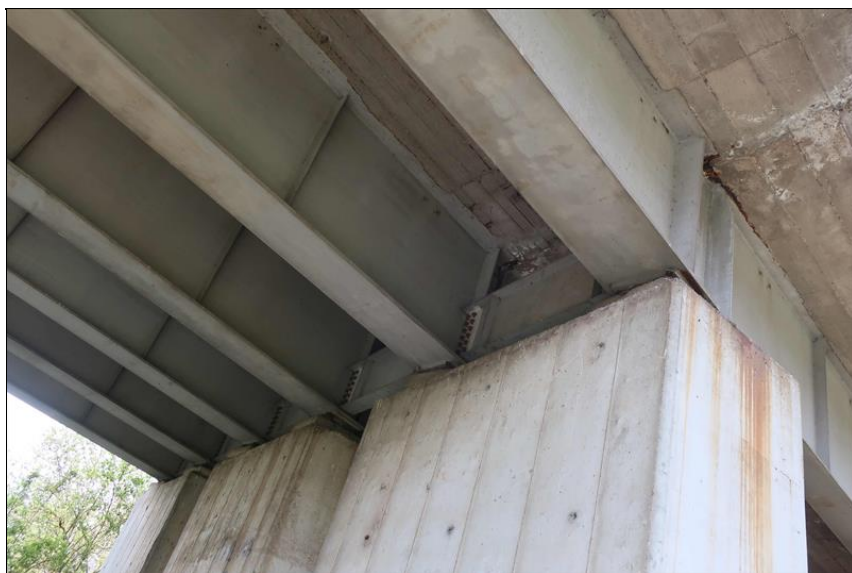
uložení NK na P4

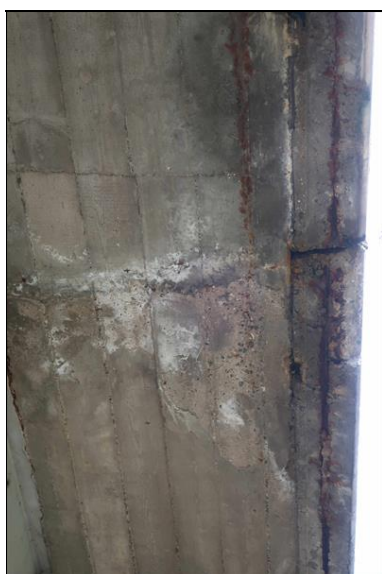
podhled NK nad P4, pravá konzola

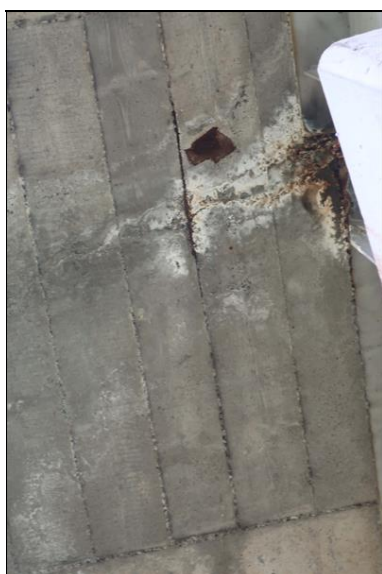
podhled mostovky nad P4, levá konzola

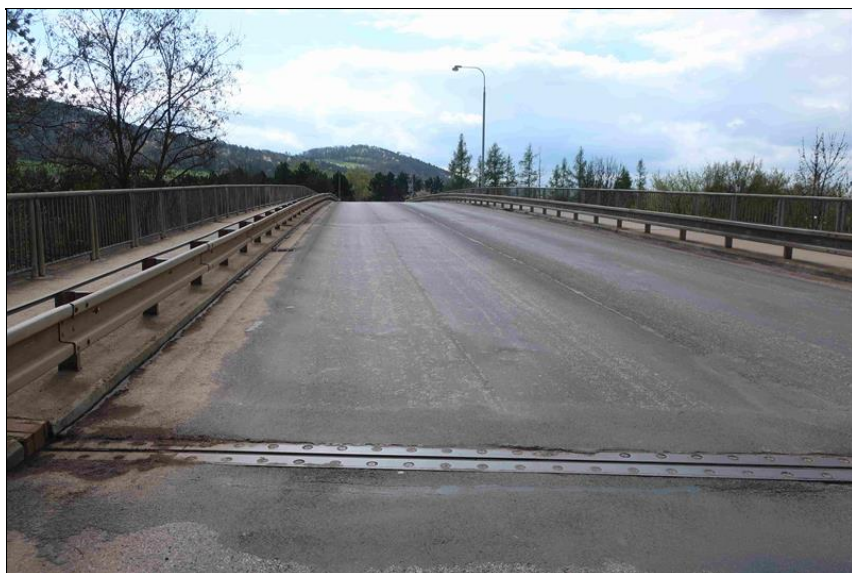
příčné uspořádání na mostě proti
směru staničení

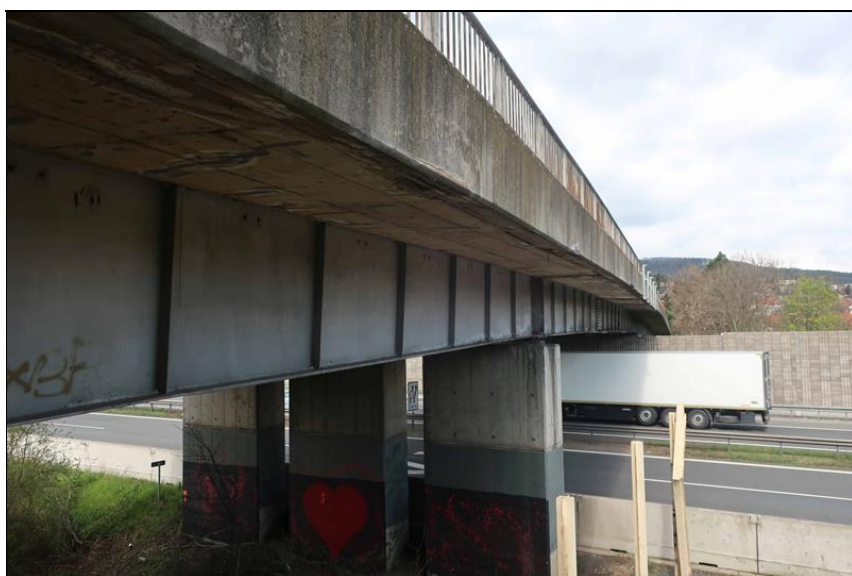
pravý bok mostu od O1

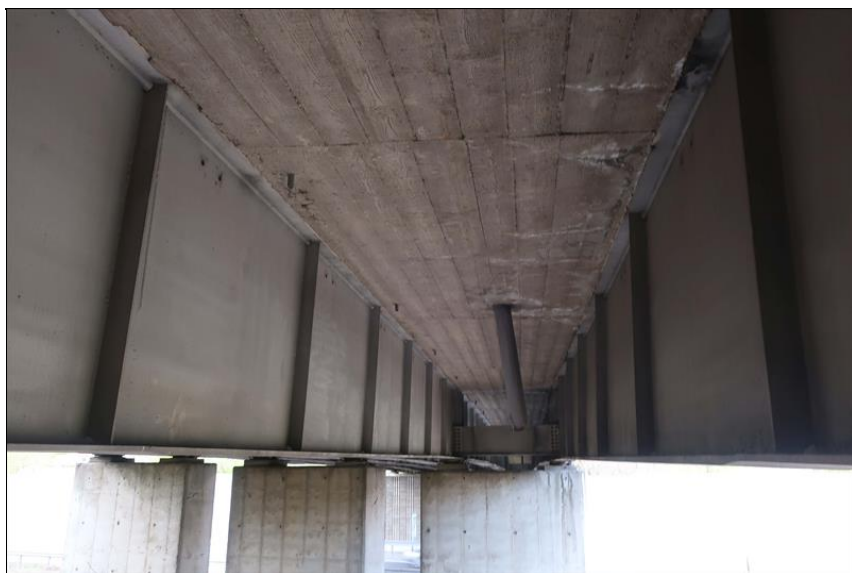
průhled mezi 5. a 6. trámem od O1

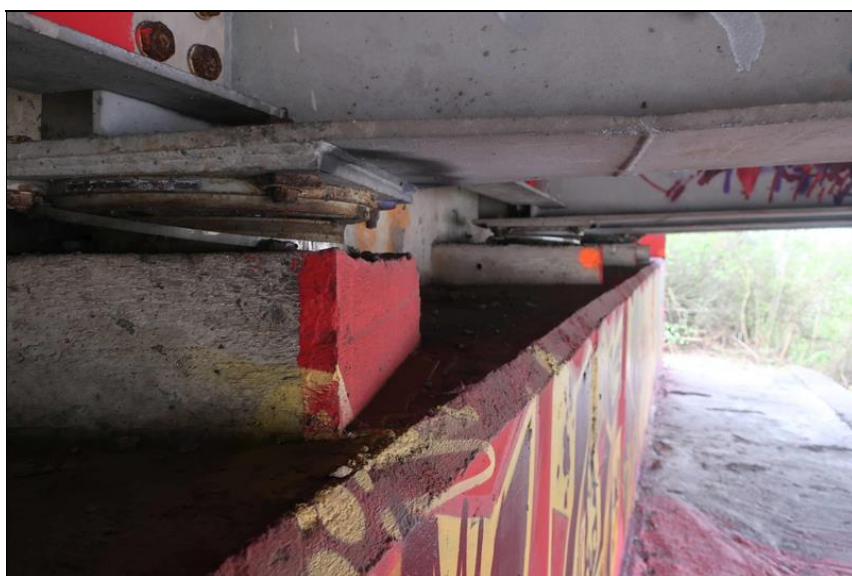
uložení NK na O1

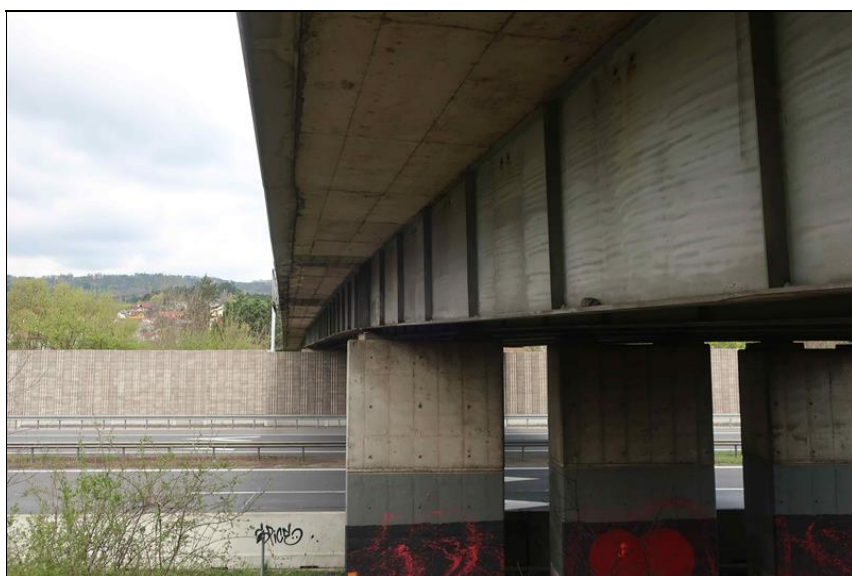
levý bok mostu od O1

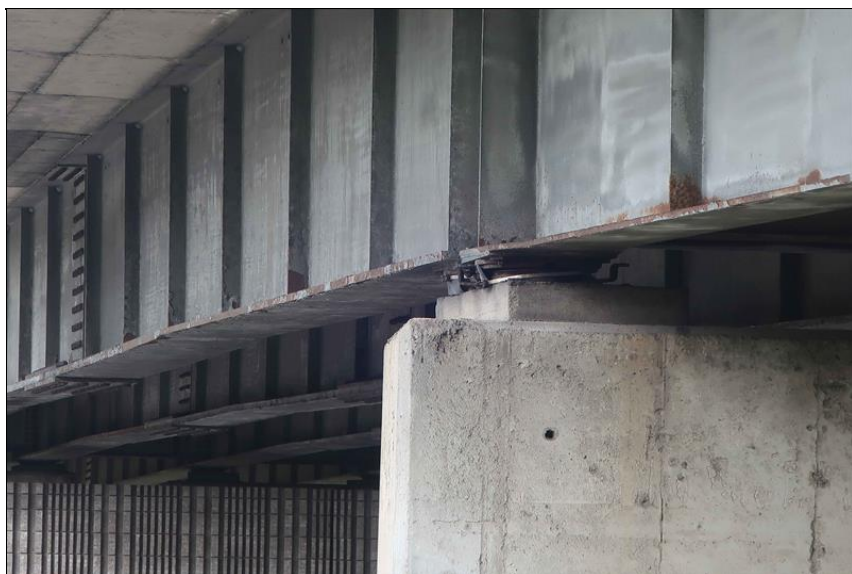
uložení 1. nosníku na P2

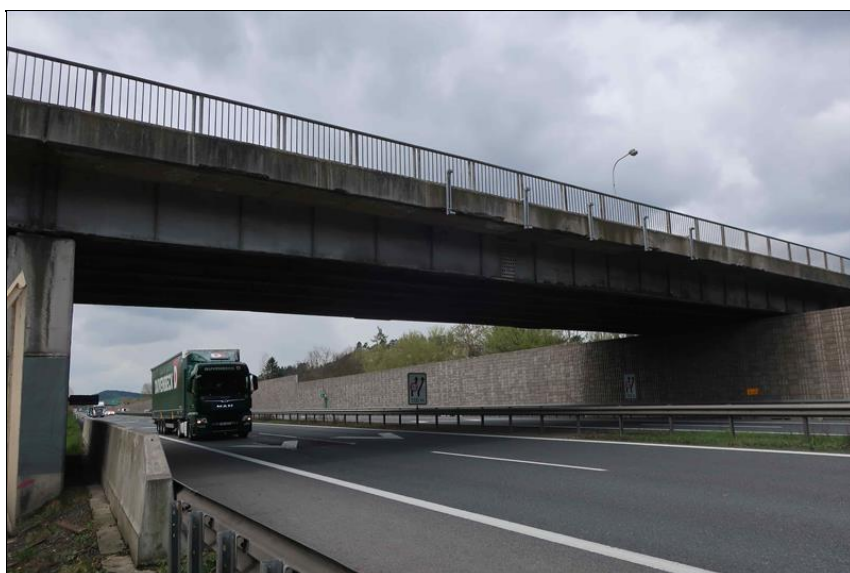
pohled na 2. pole
