Inventarizace hodnotných součástí památky

Kutná Hora

dům čp. 507 v Tylově ulici

Inventarizace památkově hodnotných prvků a součástí stavby

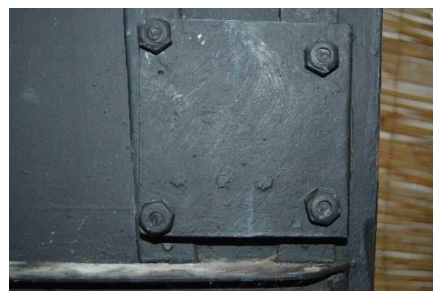
v poměrně dobrém stavu a v autentické podobě

detail krabicového zámku

důsledná ochrana, citlivý konzervační přístup

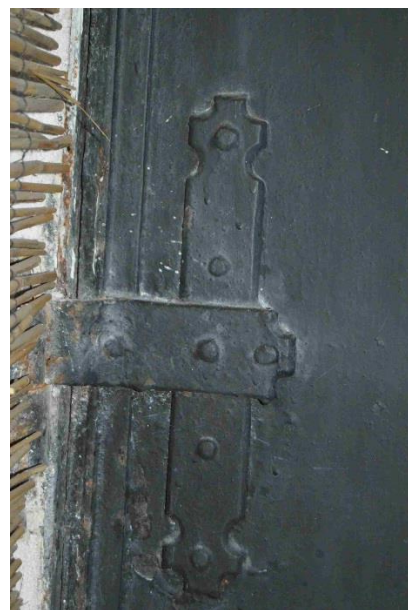
detail závěsu
dochovaných dveří na půdu

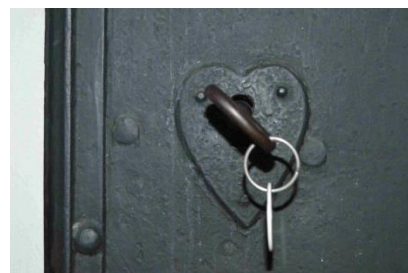
detail štítku klíčové dírky
dochovaných dveří na půdu

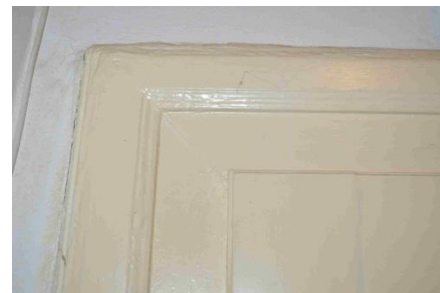
v dobrém stavu a v
autentické podobě;
dveřní křídla ale nejsou
původní, pouze je na ně
přeneseno původní
kování

detail zárubně

důsledná ochrana, citlivý konzervační přístup
u dochované části, tedy zárubně a obložení
dveřní niky; vhodné by bylo, pokud by se
v budoucnosti mohlo podařit, nahradit
novodobá křídla dveří jejich přesnější replikou

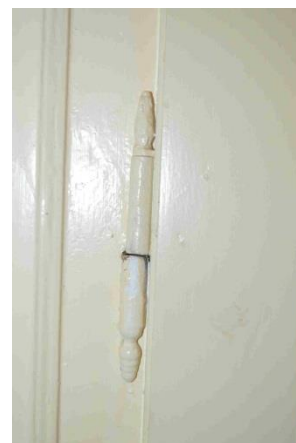
detail závěsu dveří

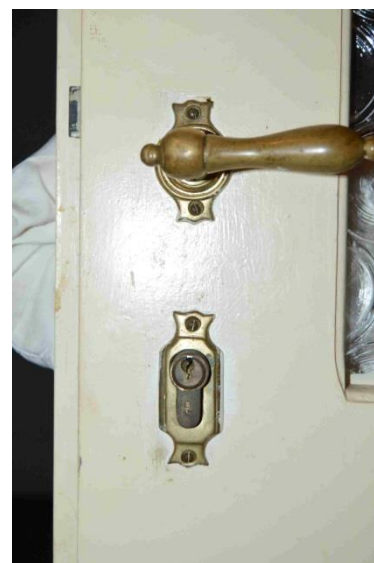
detail kliky a šiftku

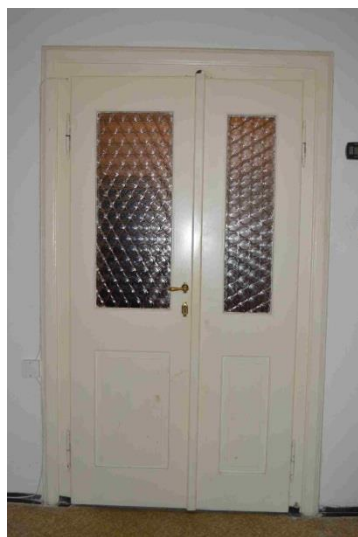
pohled na vnější stranu

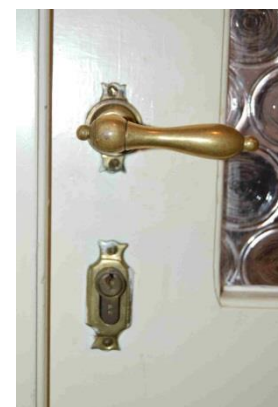
detail kliky a štitku

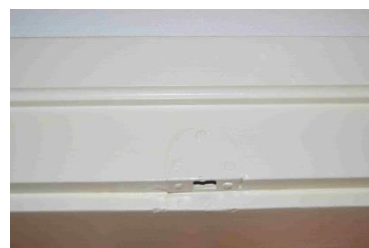
detail horní části zárubně se západkou pro zástrč

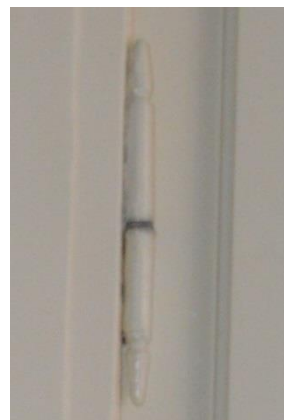
detail závěsu

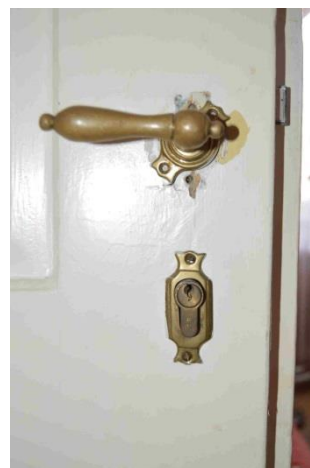
detail kliky a štítku

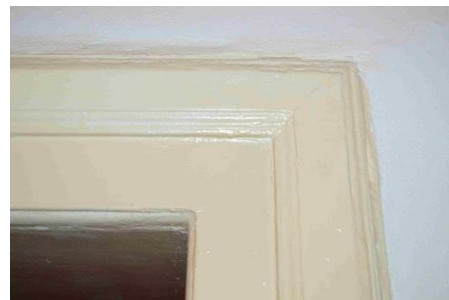
detail zárubně

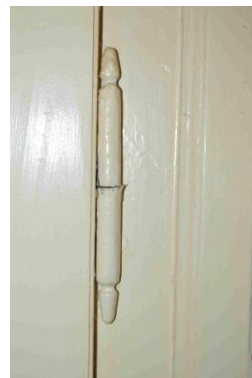
detail závěsu

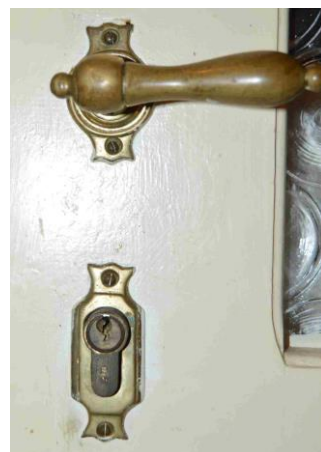
detail kliky a šítku

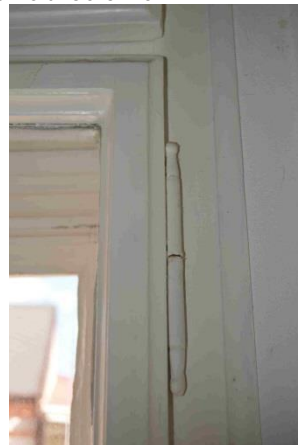
detail závěsu

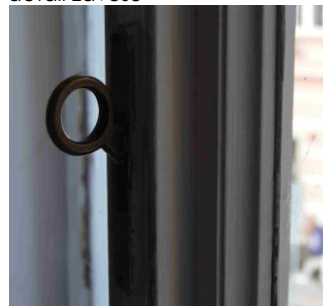
detail páky zavírání okna

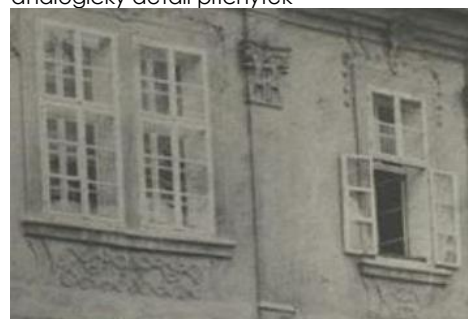
okna hlavního průčelí před úpravou na konci devatenáctého století, zachycená dobovou fotografií

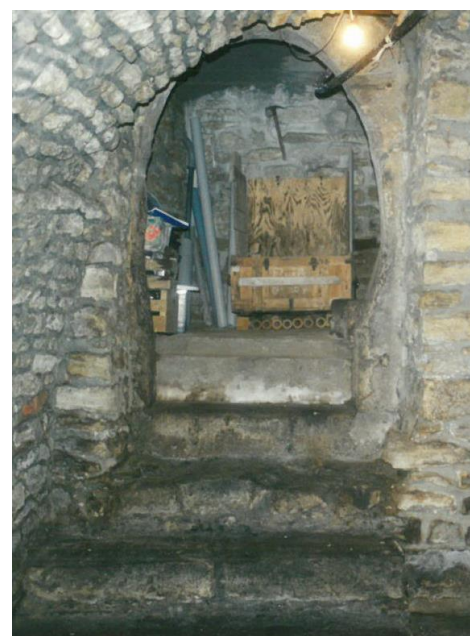
dodatečné rozšíření portálu známe i z jiných obdobných domů, například v čp. 189 v České ulici, kde je dokonce datování portálu 1479, jako vysvětlení bývá používán názor, že se jedná o umožnění stěhovat do sklepa větší sudy, než původní šířka portálu dovozovala

analogický a dobře dochovaný portál z roku ve sklepě domu čp. 189 v Kutné Hoře

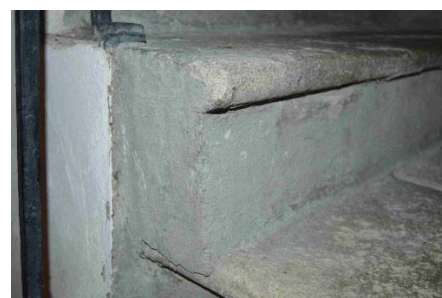
detail hrany schodišťového stupně

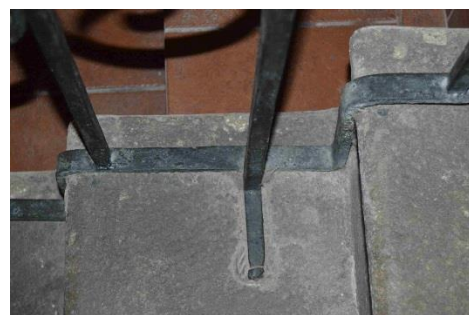
detail kotvení zábradlí do stupňů schodiště

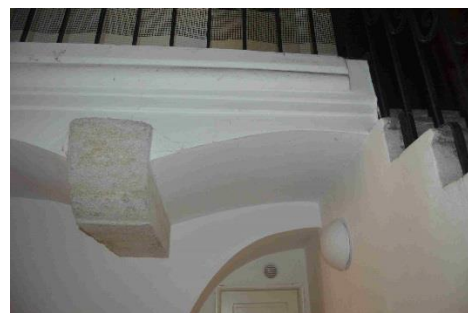
pohled na nosnou konstrukci pavlače s krakorcem

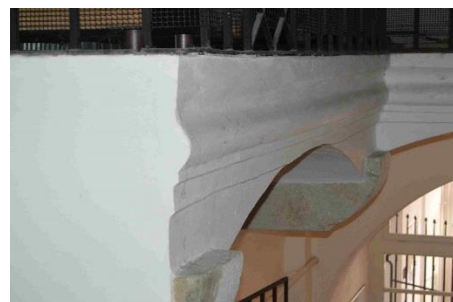
detail profilu zakončující římsy

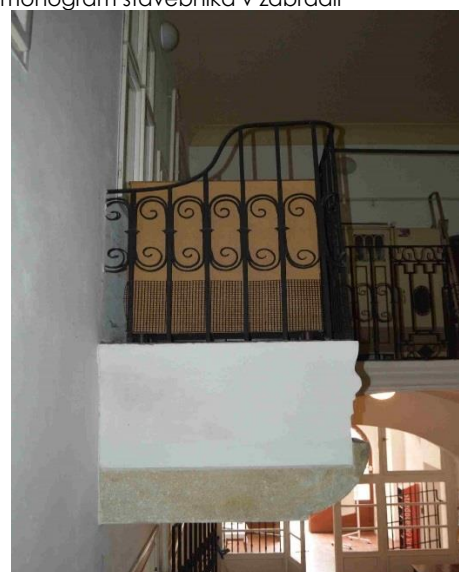
zakončení čela pavlače

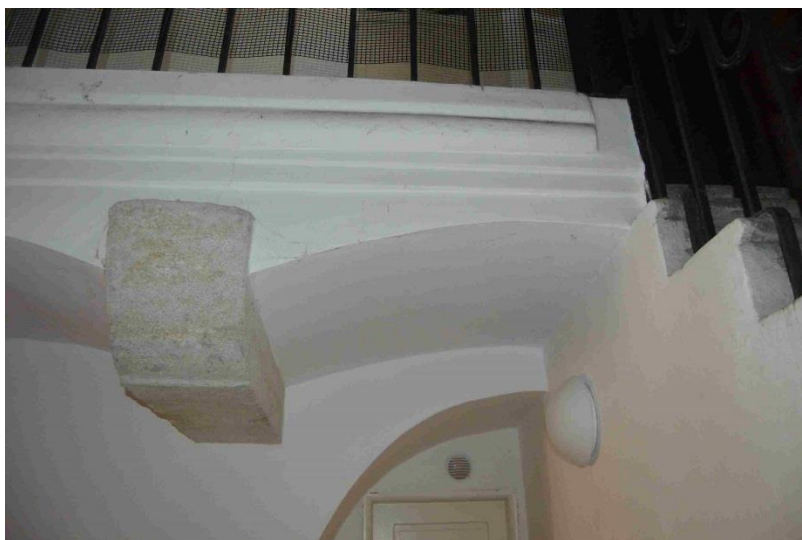
pohled na úsek pavlače

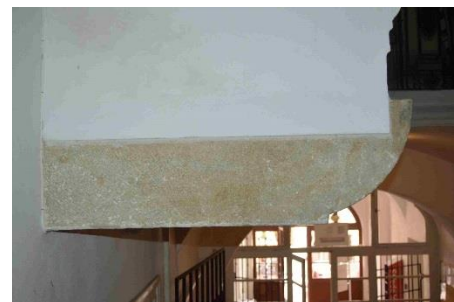
boční pohled na krakorec

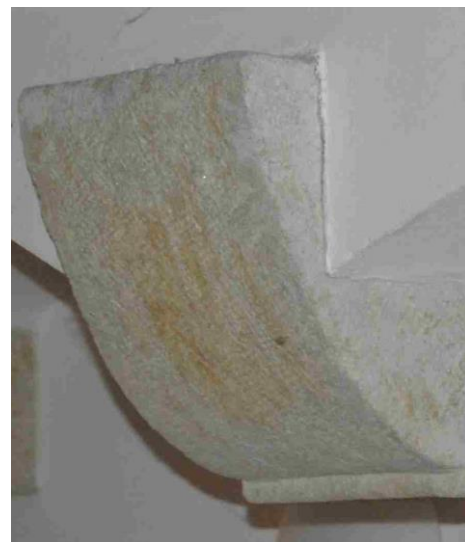
detail čela krakorce

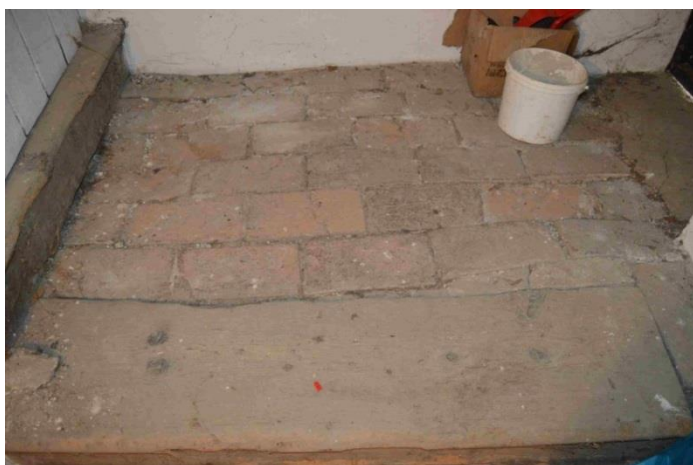
podesta

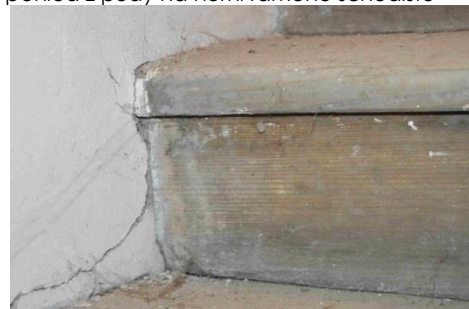
detail stupně

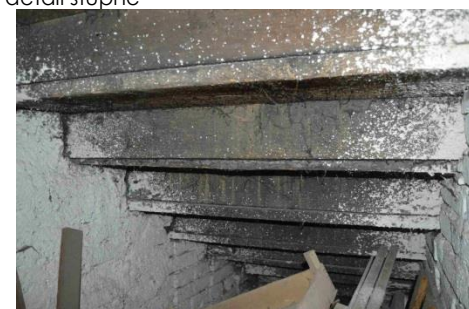
pohled na spodní stranu

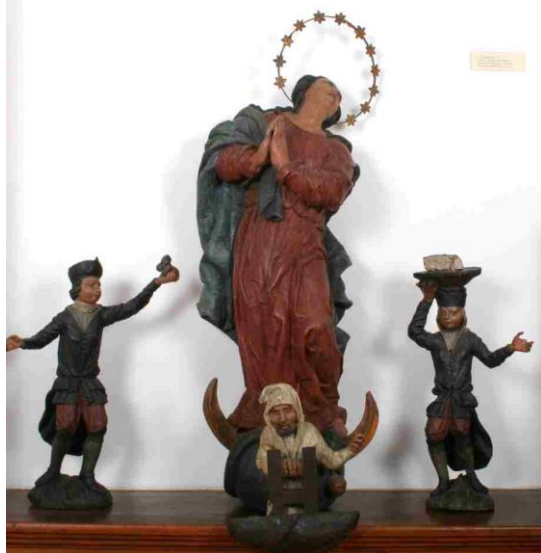
originály plstik v expozici muzea

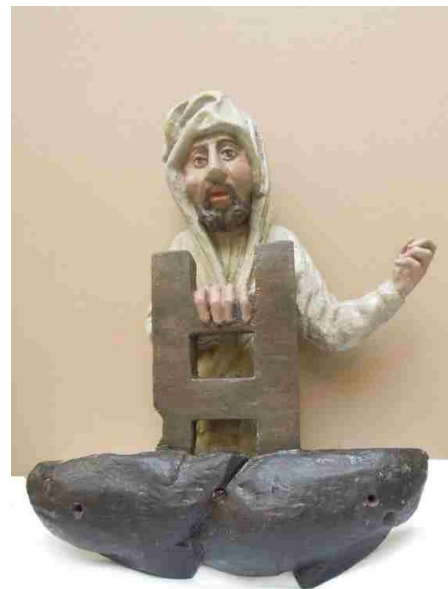
detail jedné z faksimile plastik
