II/102 HR. HL. M. PRAHY – – ŠTĚCHOVICE, REKONSTRUKCE

Objednatel: Středočeský kraj		Obec: Jíloviště, Vrané n. V., Třnová, Měchenice, Davle, Hradištko, Štěchovice, Slapy		Kraj: Středočeský	
Akce:	II/102 HR. HL. M. PRAHY – ŠTĚCHOVICE, REKONSTRUKCE			Datum	Stupeň
				9/2017	PDPS
				Souprava	Č. přílohy
Příloha:	KONTROLA OPĚRNÝCH ZDÍ A DALŠÍCH KONSTRUKCÍ				1.9

Stavba:	II/102 hr. hl. m. Prahy – Štěchovice, rekonstrukce
Název přílohy:	Kontrola opěrných zdí a jiných konstrukcí
Katastrální území:	Vrané nad Vltavou [785318], Jíloviště [660175], Trnová u Jíloviště [660183], Měchenice [692719], Davle [624811], Masečín [692204], Hradištko pod Medníkem [647543], Štěchovice u Prahy [763250], Slapy nad Vltavou [749613]

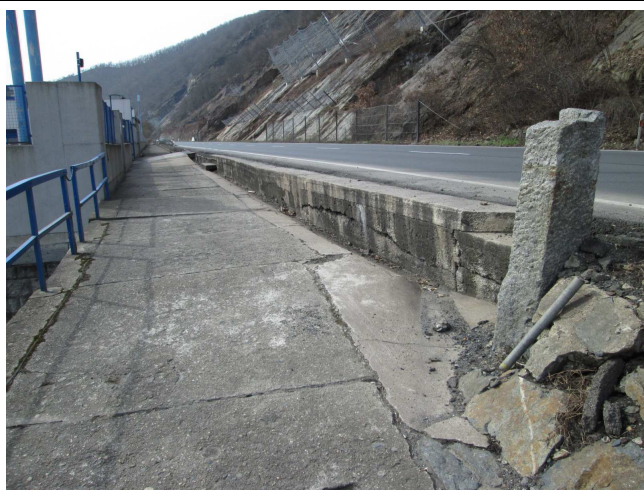
Pohled ve směru staničení.

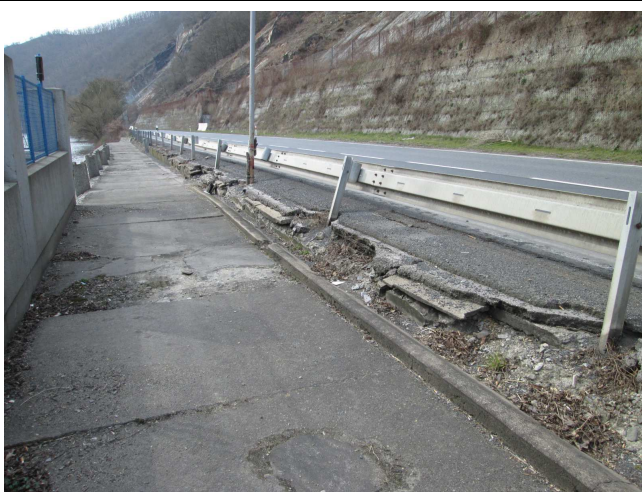
Masivní degradace betonu, rozpad. Část zdi chybí.

Dtto.

- Nahradit zeď novou konstrukcí.

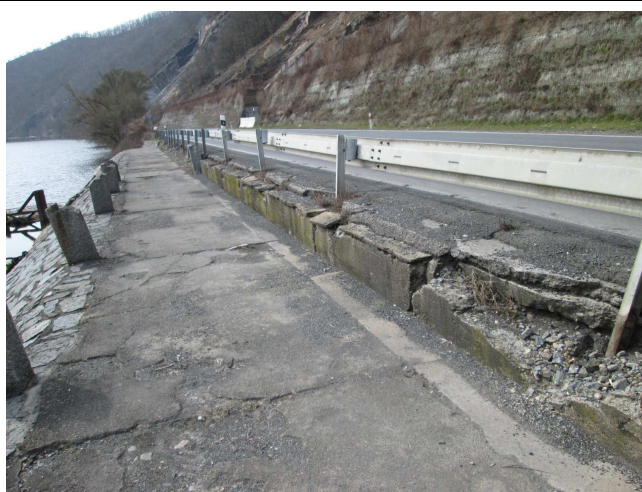
Pohled ve směru staničení.

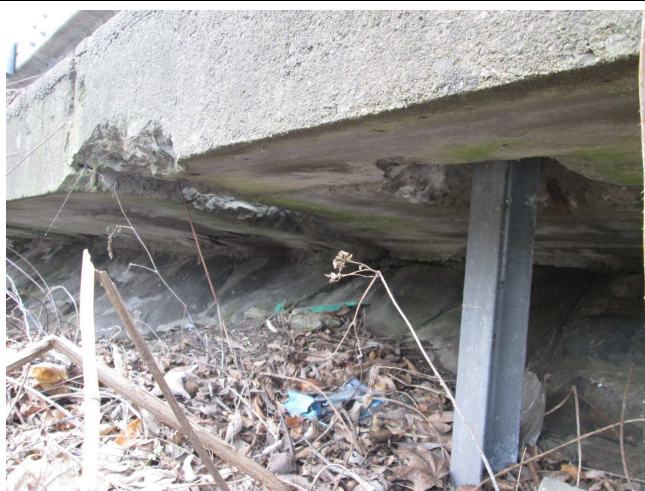
Sloupek svodidla proražený konzolou. Otevřená dilatační spára.

- Nahradit novou konstrukcí.

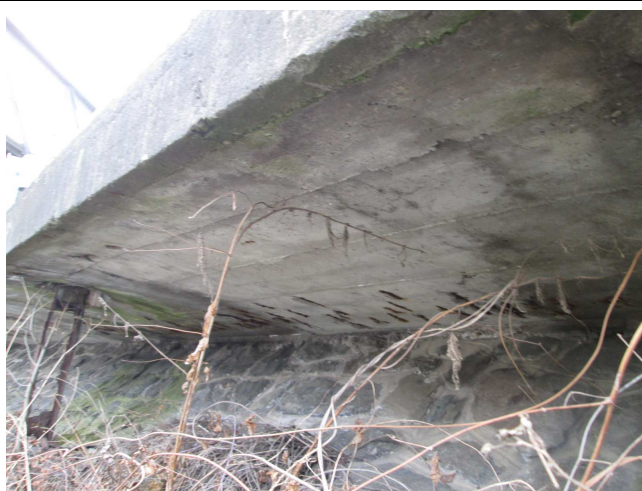
Podhled konzoly. Stopy zatékání. Bionapadení.

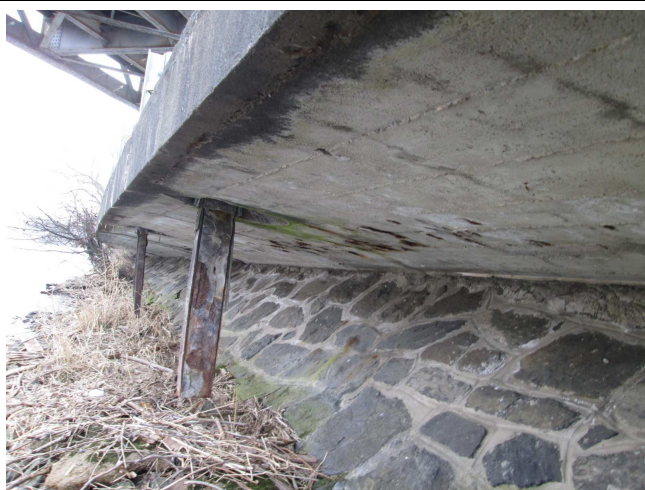
Dtto. Stopy zatékání. Bionapadení.

Dtto.

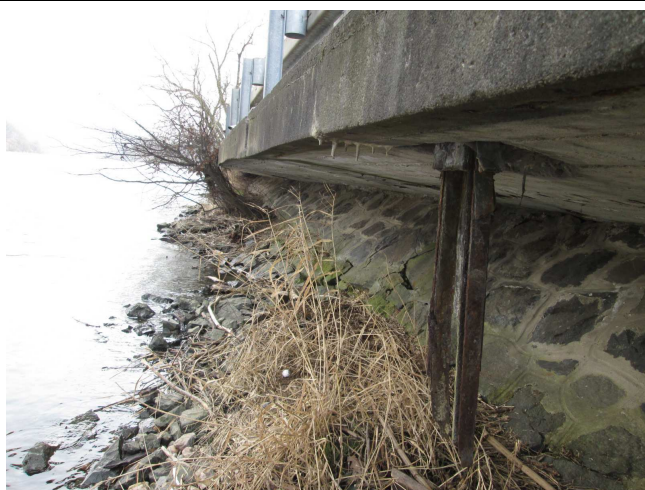
Dtto.

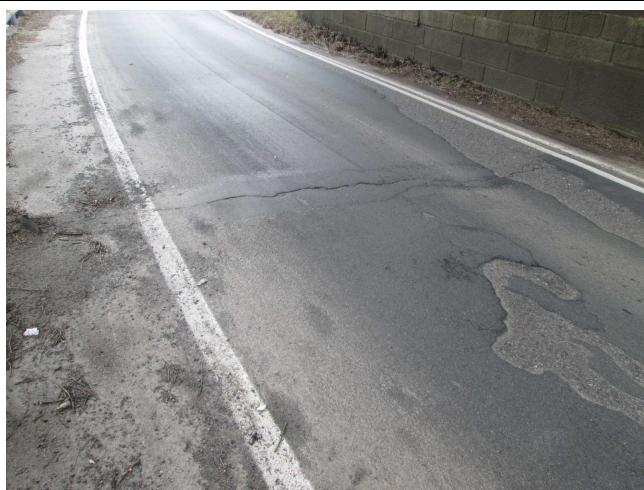
Dilatační spáry prokreslené do vozovky.

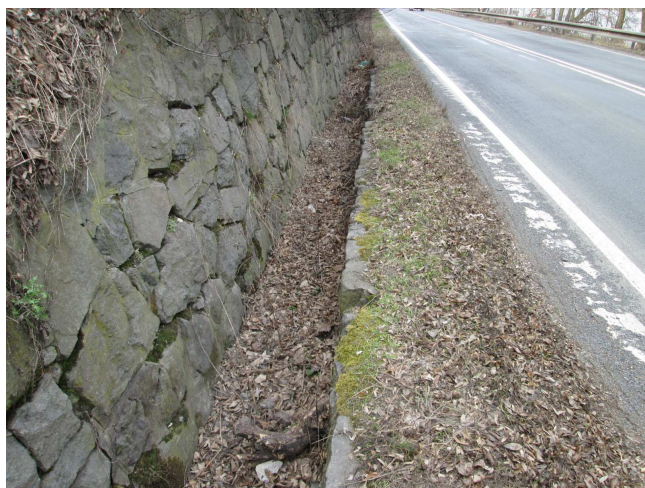
Příkop částečně zanesený.

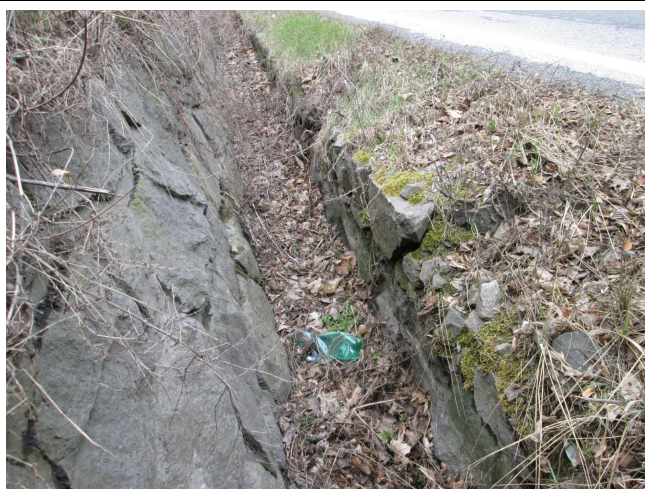
Lokálně vydrolené spáry.

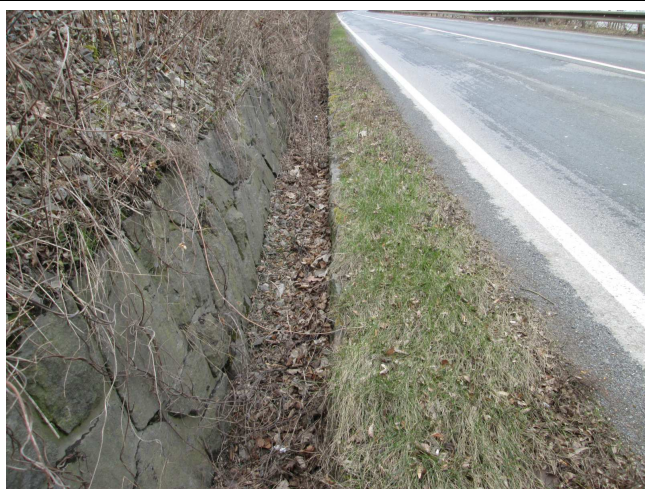
Příkop částečně zanesený.

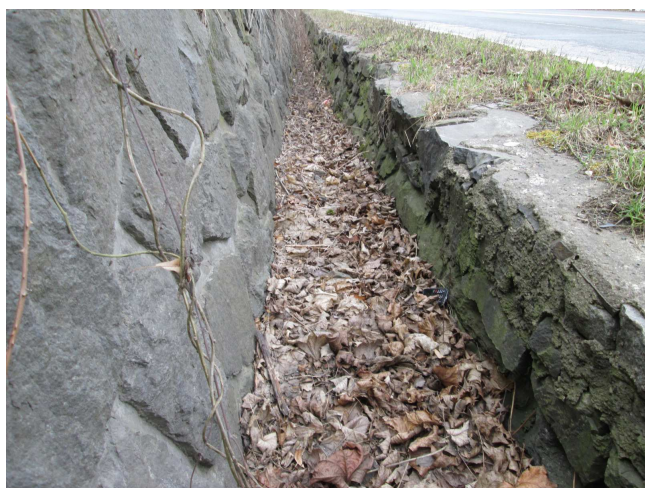
Lokálně vydrolené spáry.

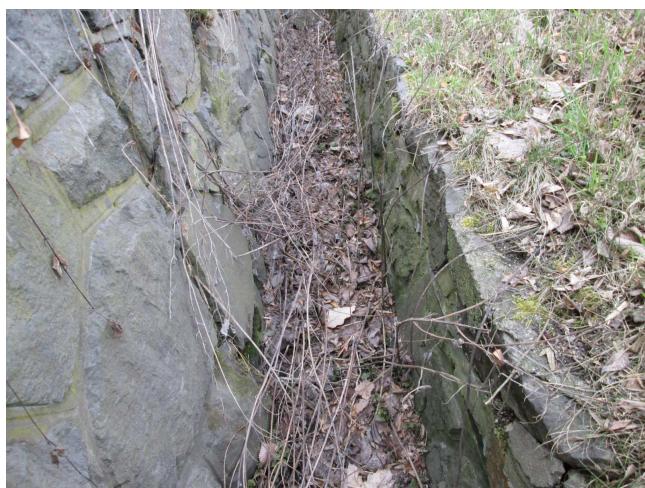
Příkop částečně zanesený.

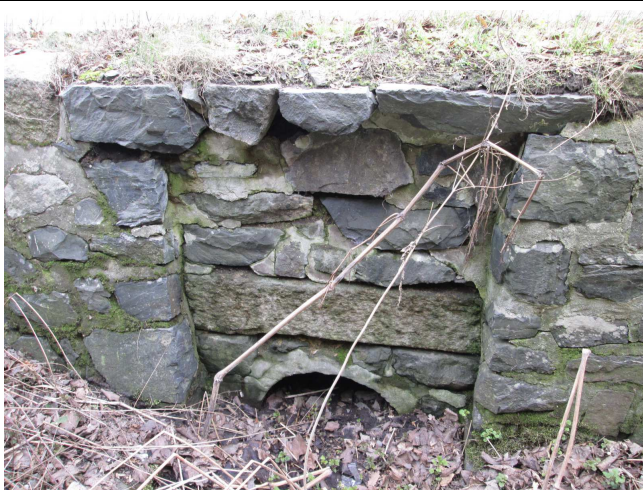
Vydrolené spáry. Částečně zanesený propust.

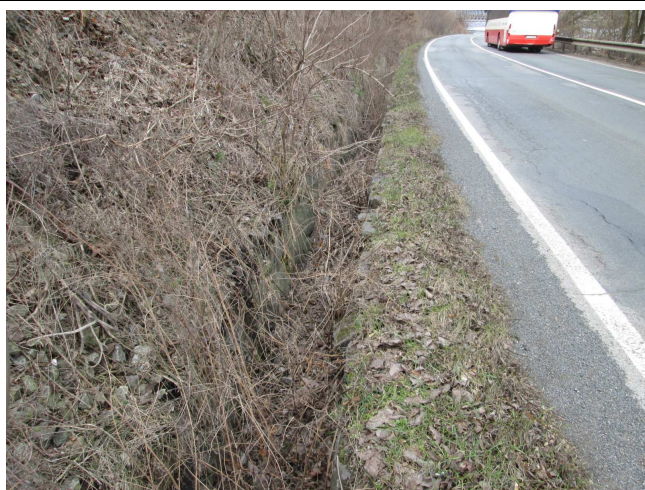
Částečně zanesený příkop.

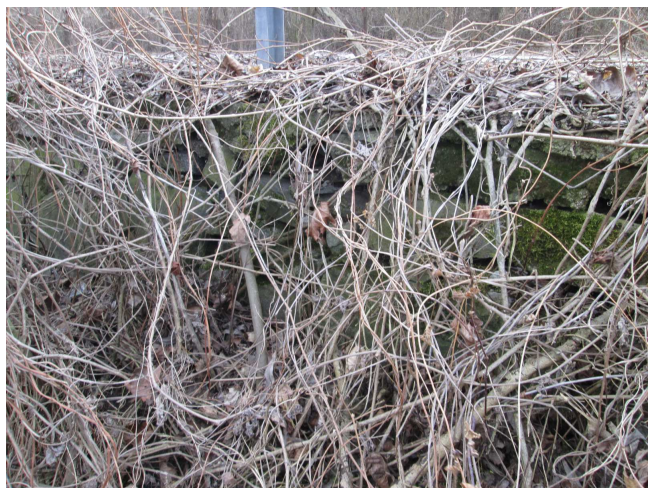
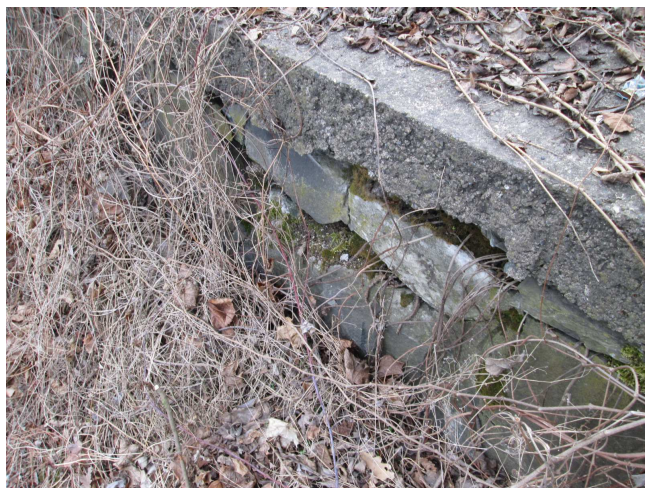
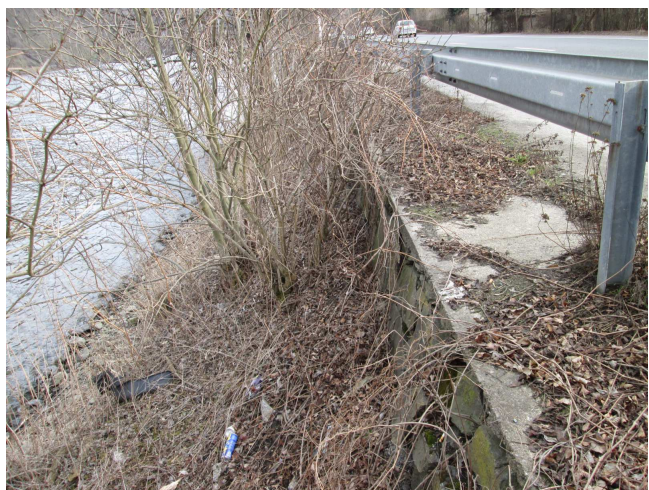
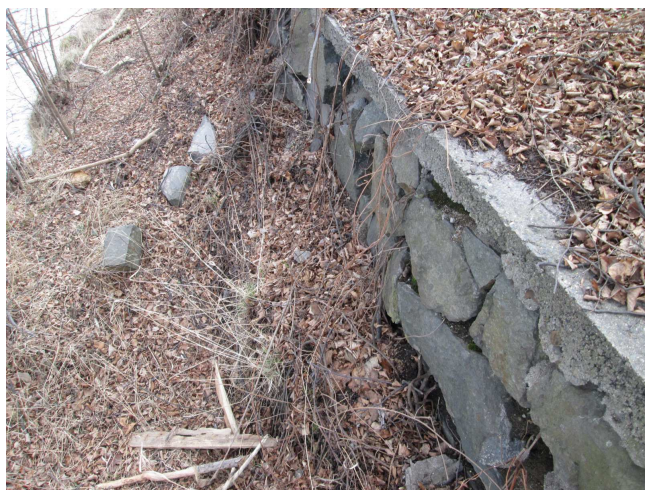
Masivně vydrolené spáry. Degradace betonu
římsy. Nánosy na římse.

- Nahradiť novou konstrukcí.
- Přespárovat, doplnit chybějící zdivo zachovávaných částí opěrné zdi.

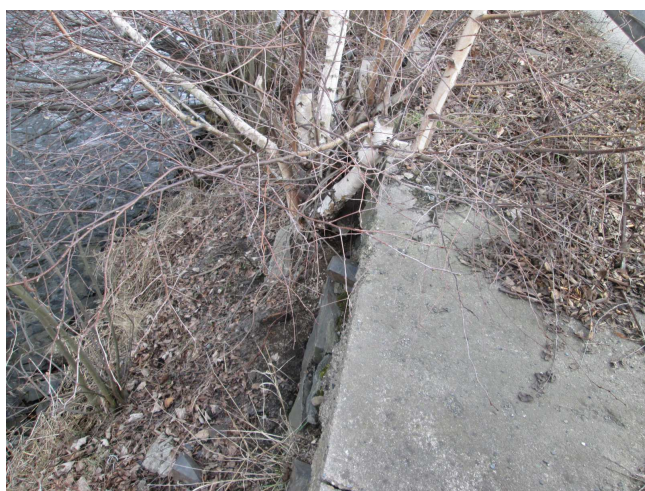
Vegetace uchycená ve spárách zdiva.

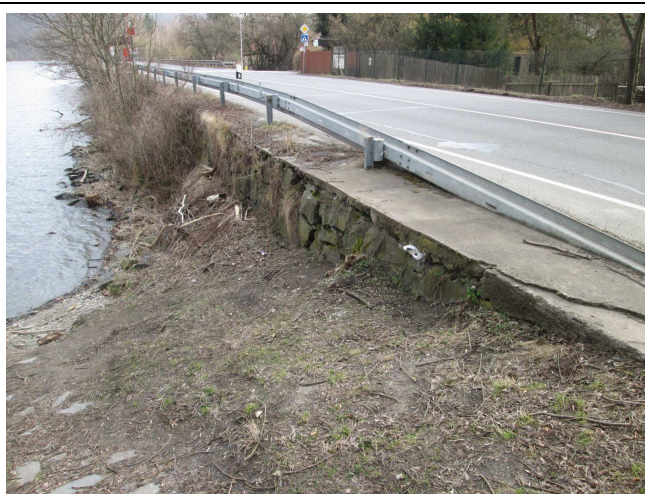
Masivně vydrolené spáry, zdivo rozvolněné, lokálně vypadlé kamenné bloky.

Dtto.

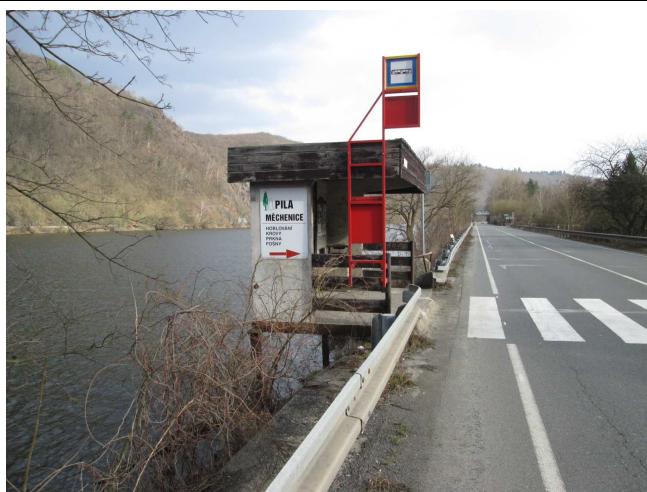
Přístřešek autobusové zastávky uložený na opěrné zdi.

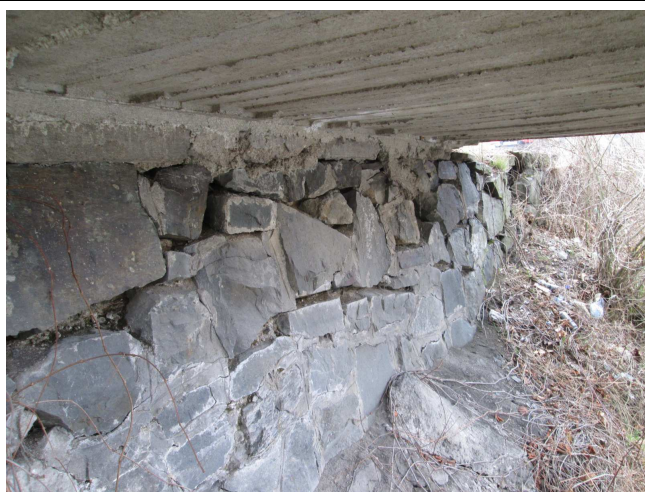
Stav zdiva pod přístřeškem autobusové zastávky. Masivně vydrolené spáry.

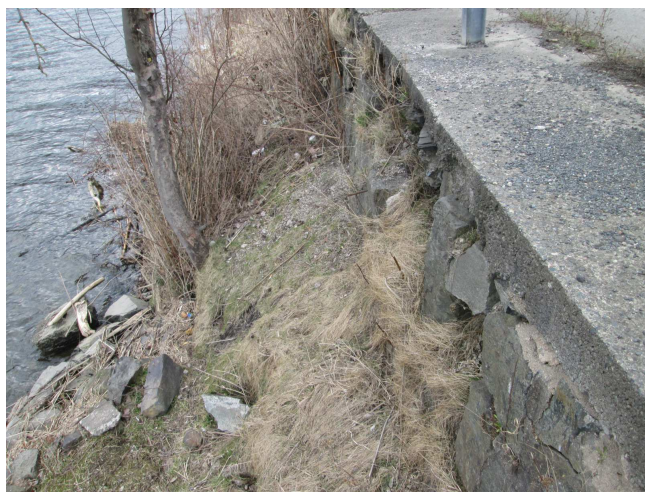
Masivně vydrolené spáry, zdivo rozvolněné.

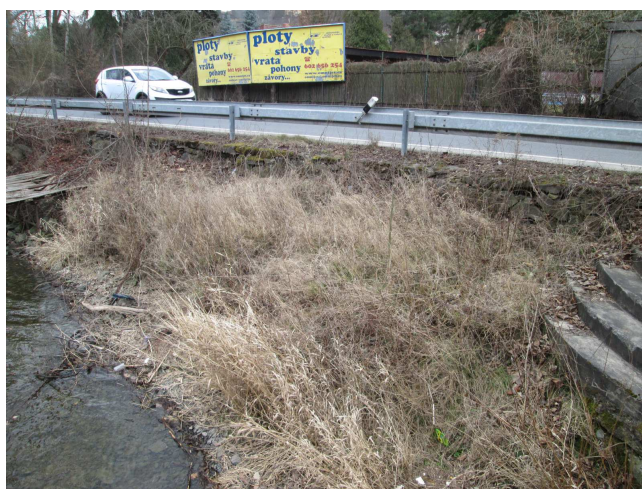
Masivně vydrolené spáry, rozvolněné zdivo, část kamenných bloků chybí.

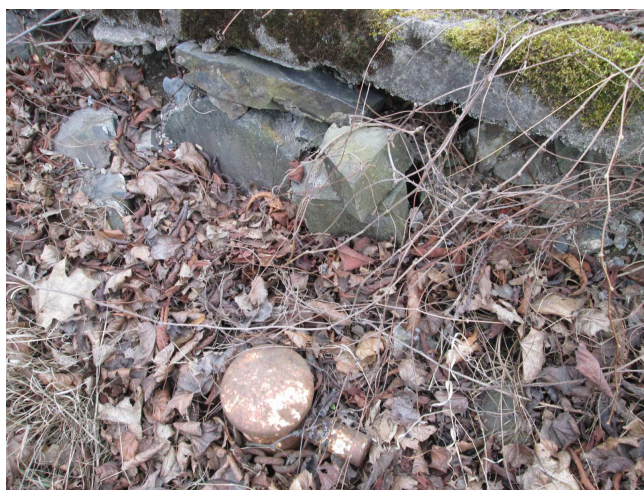
Masivně vydrolené spáry, rozvolněné zdivo.

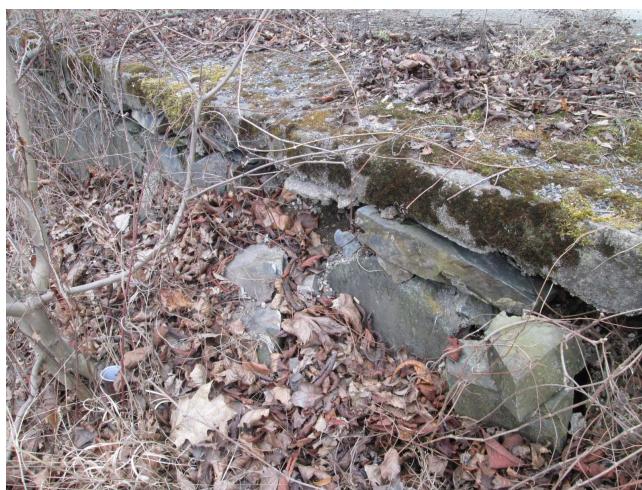
Masivně vydrolené spáry, rozvolněné zdivo.

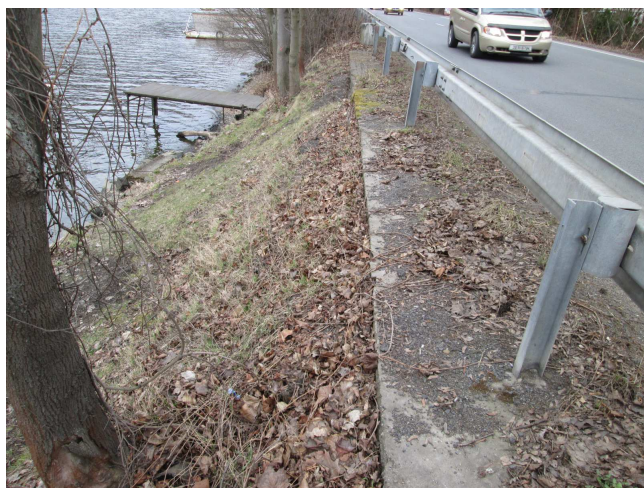
Nečistoty, nánosy na římse.

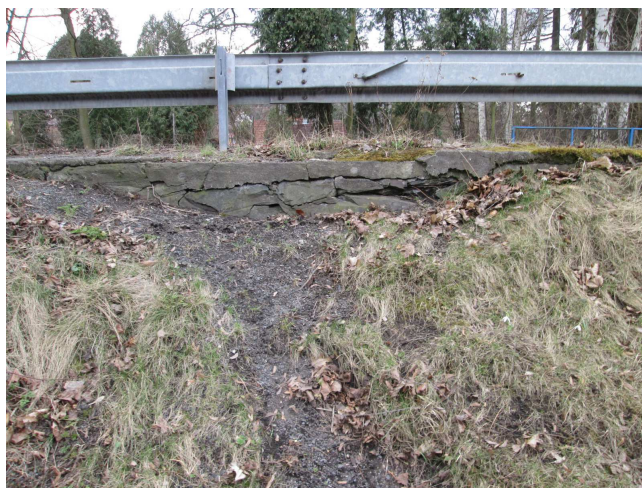
Masivně vydrolené spáry.

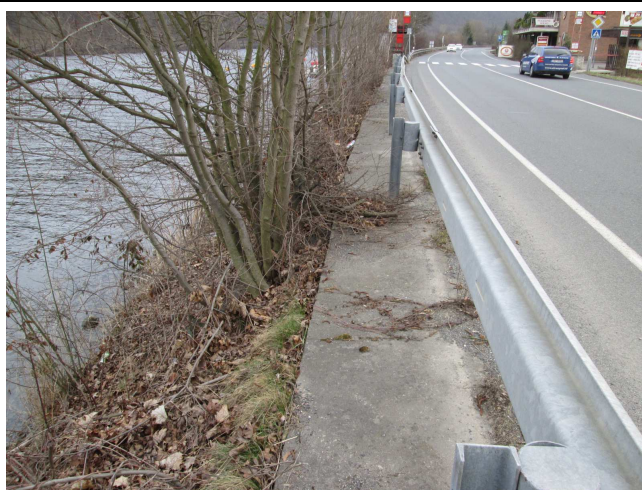
Náletová vegetace u paty zdi.

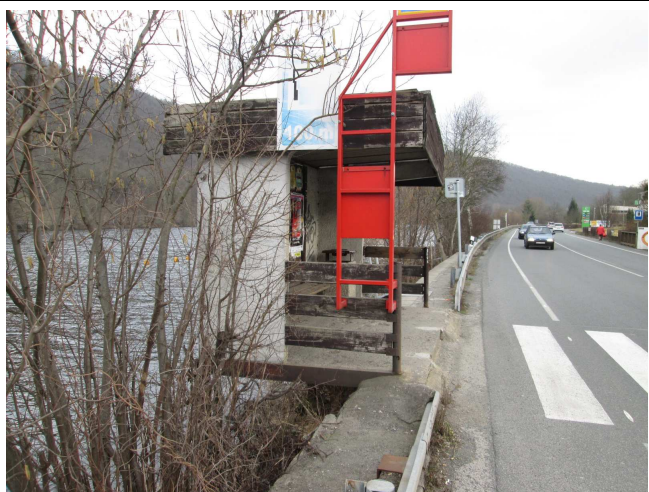
Přístřešek autobusové zastávky uložený na opěrné zdi.

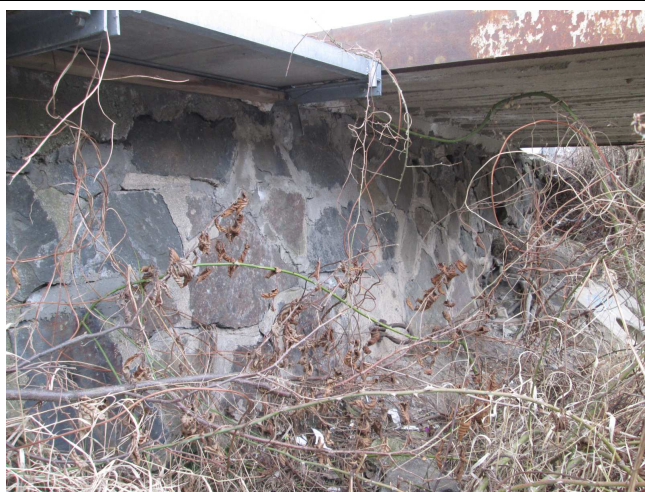
Stav zdiva pod přístřeškem autobusové zastávky. Lokálně vydrolené spáry.

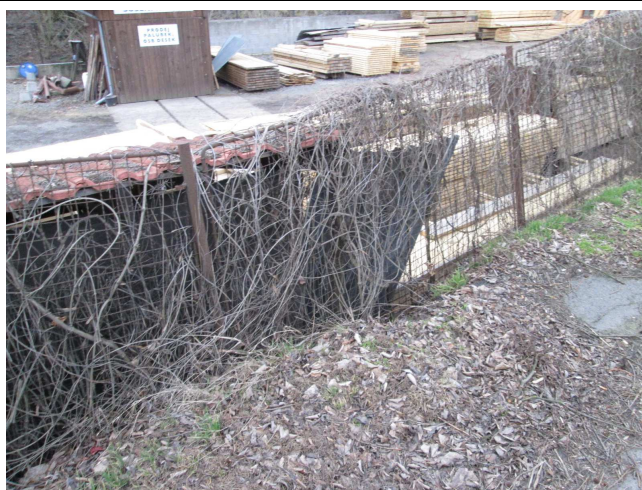
Zřícené oplocení upevněné do zdi.

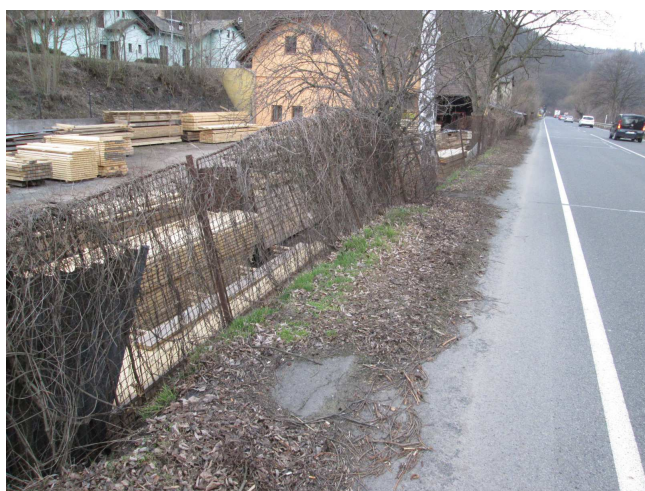
Dtto,

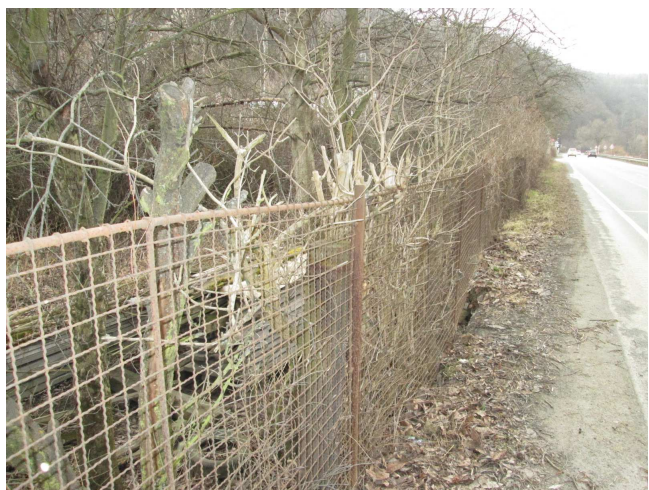
Vegetace prorůstající do oplocení.

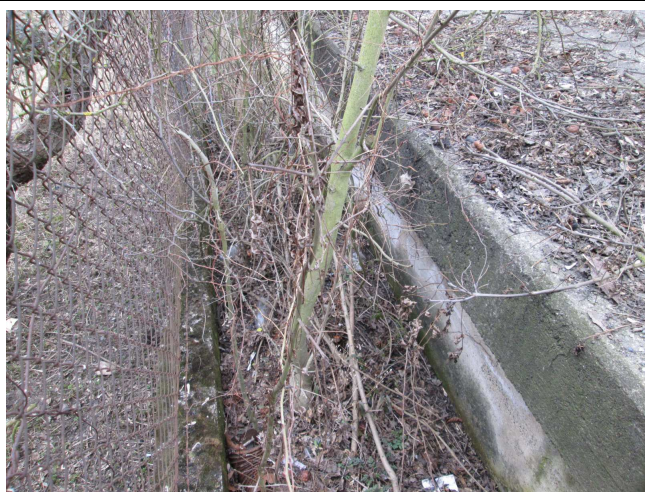
Pohled proti směru staničení. Vegetace v příkopu před zdí.

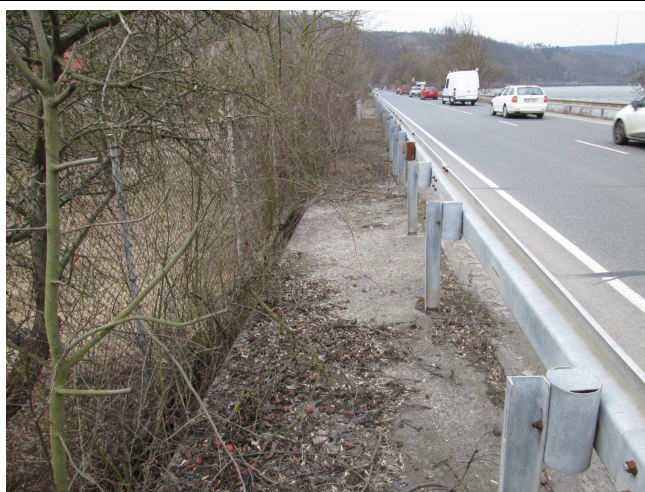
Nánosy, nečistoty na římse.

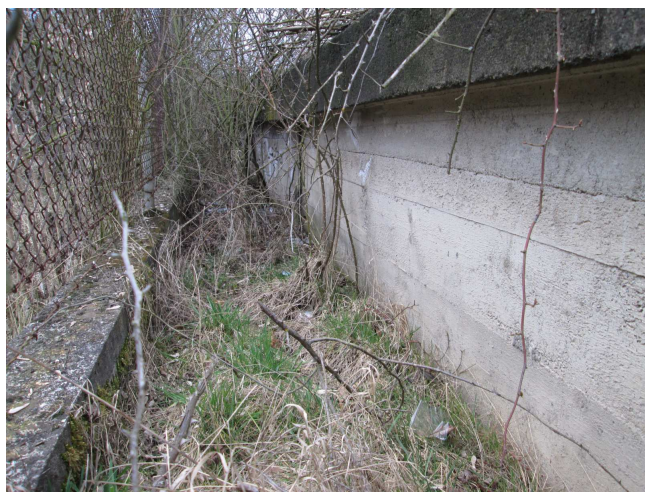
Pohled proti směru staničení. Ojedinělé výkvěty solí.

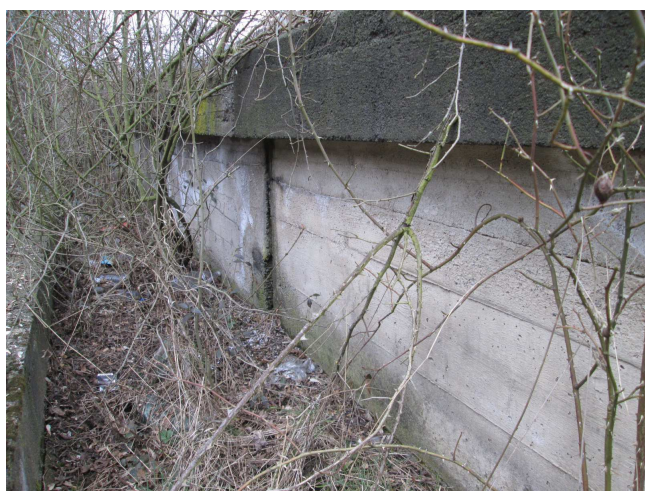
Stopy průsaků dilatační spárou. Nazelenalý povlak, biologické napadení.

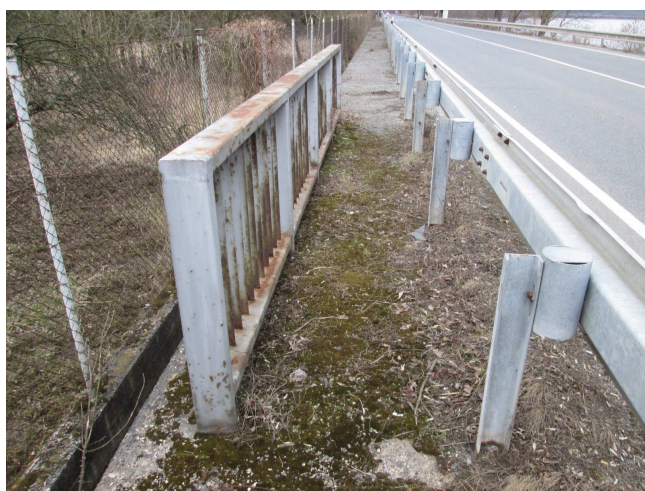
Nánosy, nečistoty na římse.

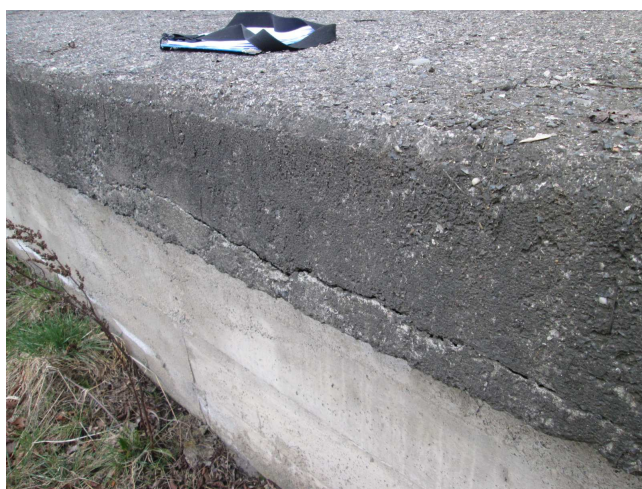
Separovaná krycí vrstva na ozubu římsy.

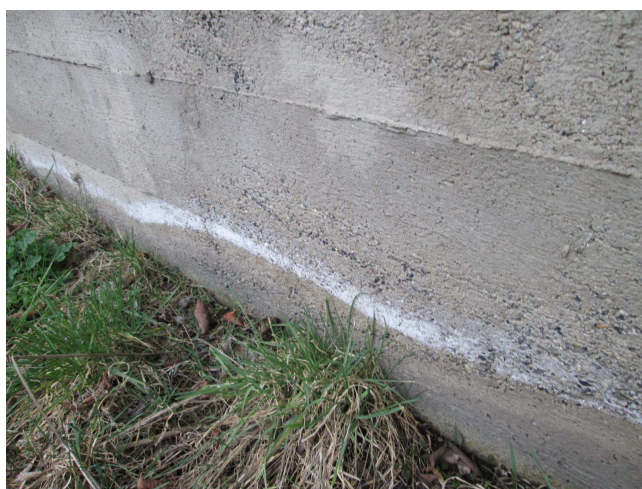
Lokální výkvěty solí.

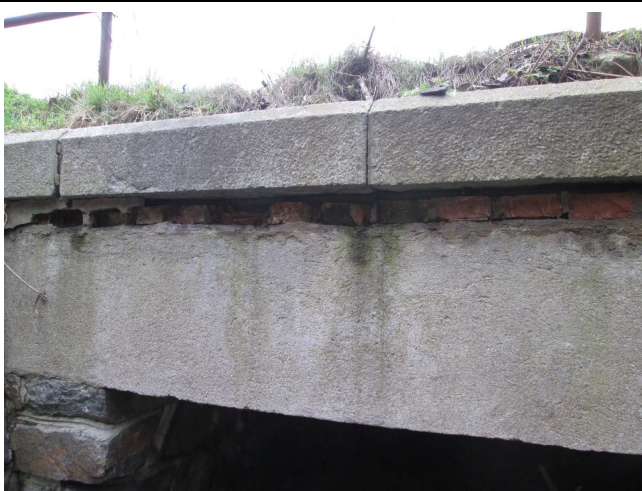
Rozpad cihel pod římsou vpravo.

- Přespárovat zdivo spodní stavby v místě poškození.
- V místě poškození sanovat podhled nosné konstrukce.
- Nahradit stávající římsy novou římsou.
- Na římsy doplnit lankové zábradlí.
- Odstranit nánosy z prostoru pod mostem.

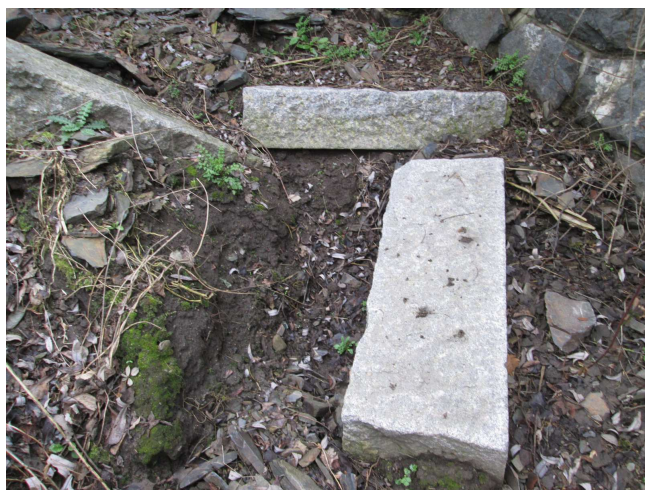
Kamenné bloky římsy shozené do koryta.

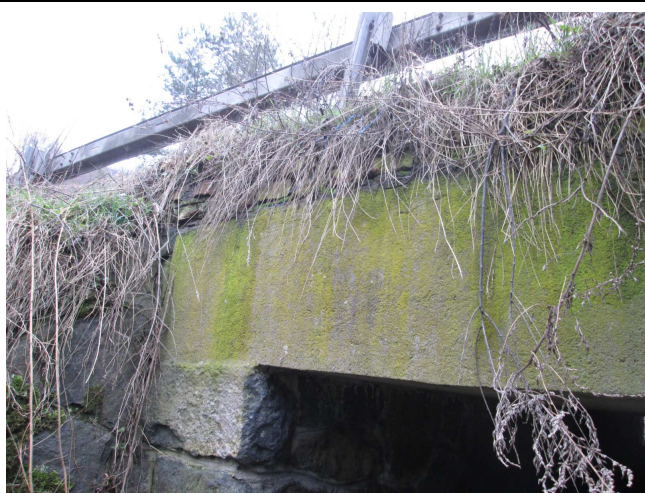
Bok nosné konstrukce vlevo. Rozpad cihel v oblasti pod původní římsou.

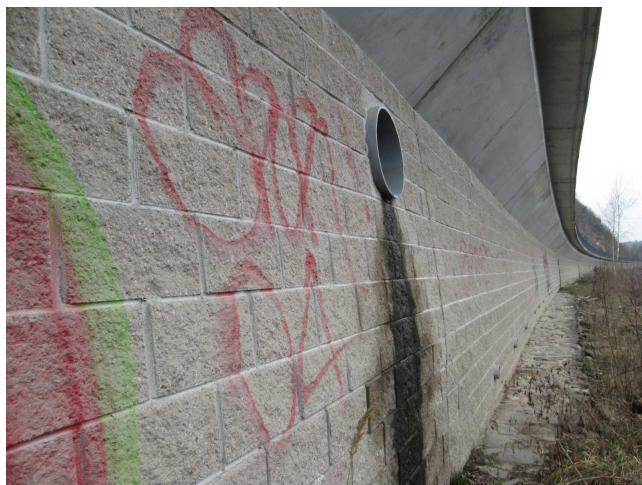
Přetoky vody z kanalizace na líc zdi. Povrch znečištěn. Posprejováno.

- Očistit povrch římsy, připravit povrch pro aplikaci ochranného nátěru.
- Opatřit římsu ochranným nátěrem. Typ S4 dle TKP kap. 31.
- Očistit výluhy u dilatačních spár na podhledu konzoly.
- Očistit znečištění povrchu pod vyústěním kanalizace.
- Vyčistit vpusti.
- Prodloužit vyústění kanalizace před líc zdi.
- Osadit nové směrové sloupky.

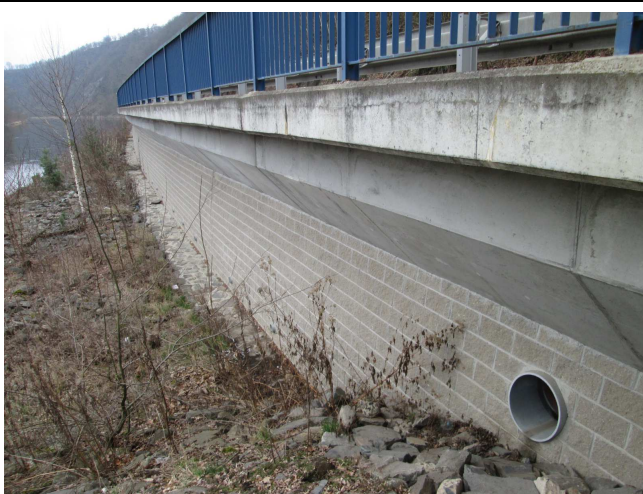
Pohled na líc zdi ve směru staničení.

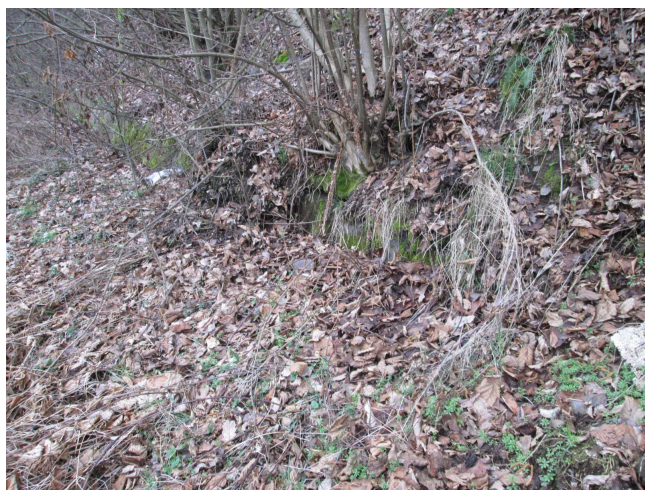
Začátek zdi.

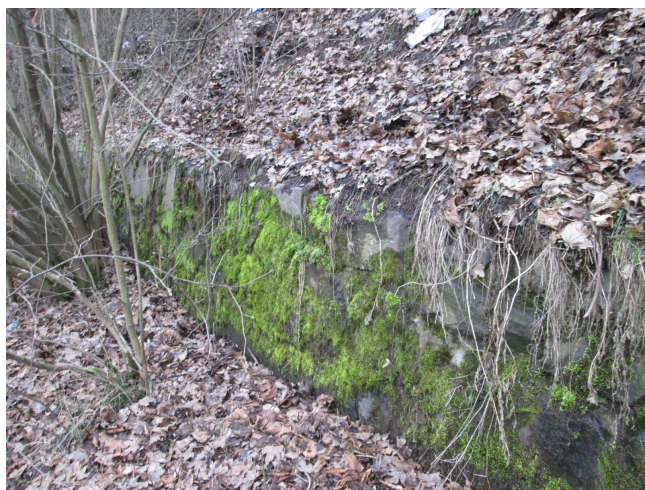
- Porostlé mechem. Přerůstá vegetace.
- Spíš ojediněle poškozené spárování zdiva.

Mech, uchycená vegetace.

- Provádět pravidelné prohlídky konstrukce. V případě zjištění výraznějšího poškození navrhnout opravná opatření.

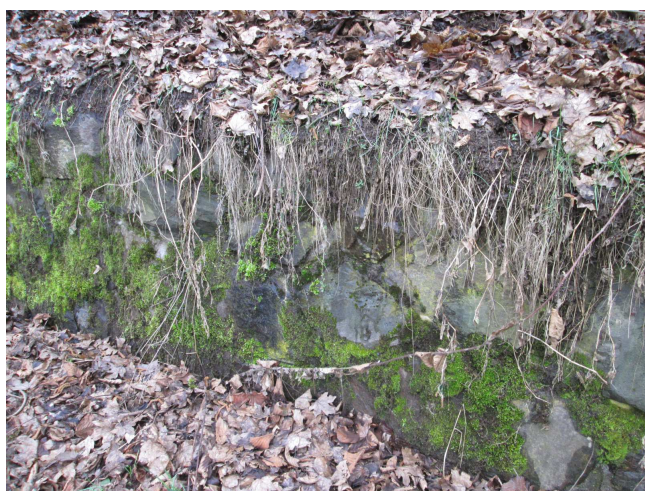
Dtto.

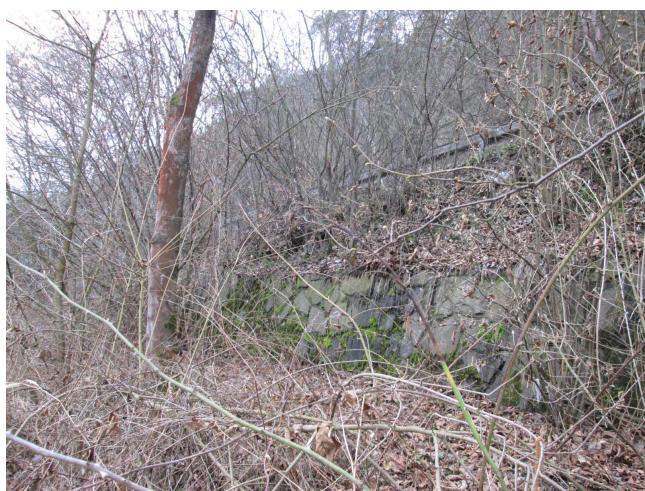
Dtto.

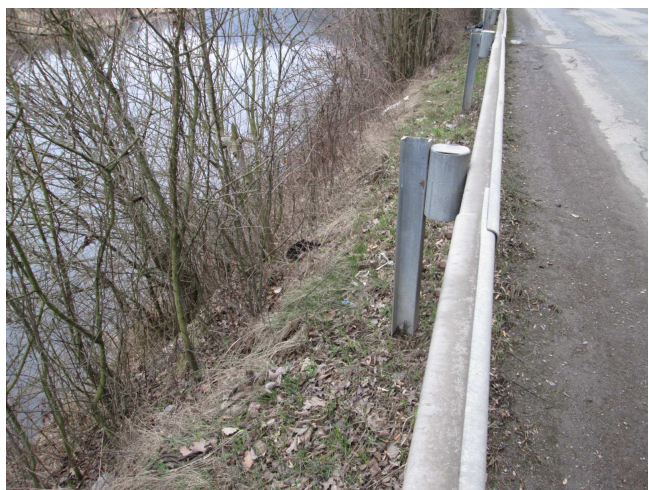
Pohled z vozovky.

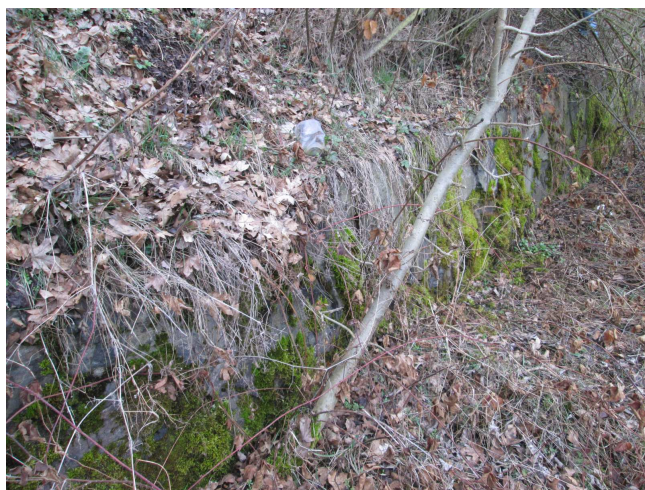
Mech, uchycená vegetace.
