Most 275-004

Most přes řeku Jizeru v obci Horky nad Jizerou

HLAVNÍ PROHLÍDKA

Datum provedení prohlídky: 13.12.2024

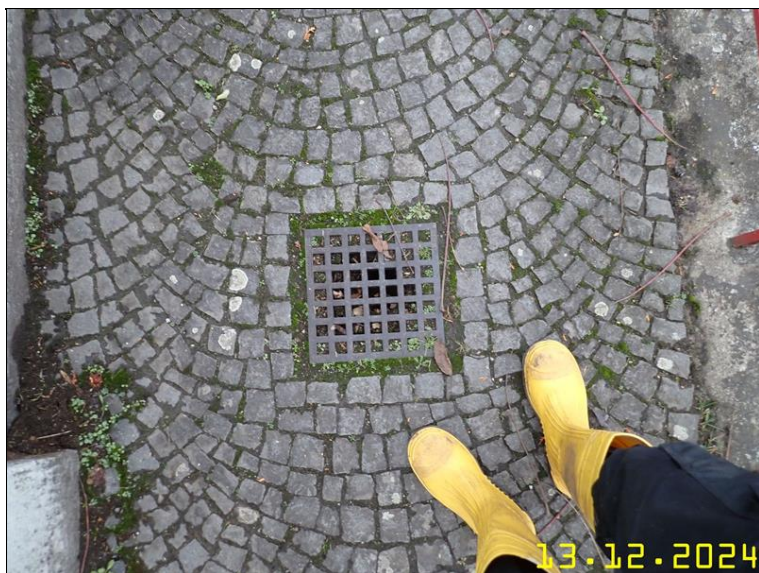
008 VPUŠŤ NA PRAVÉM CHODNÍKU CCA
O1.JPG

4.8 Odvodnění
Zanesené odvodňovače.

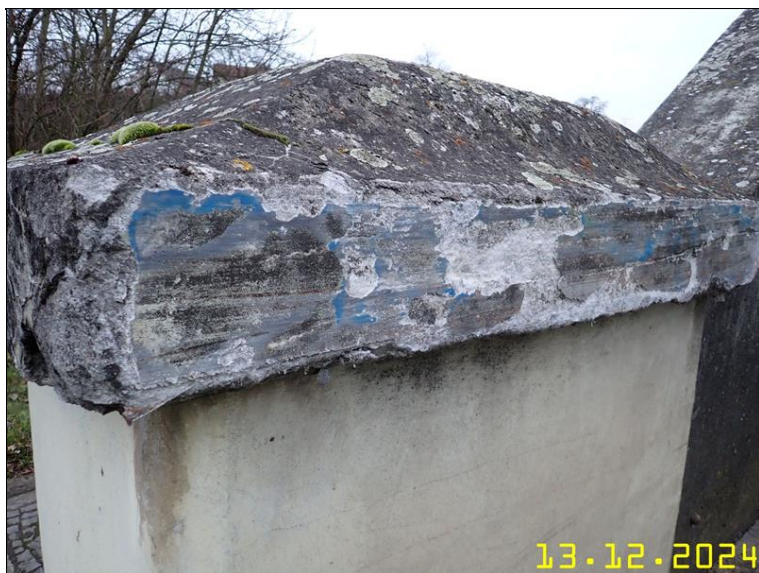
026 ZNÁMKY PO LEHKÝCH KOLIZÍCH.JPG

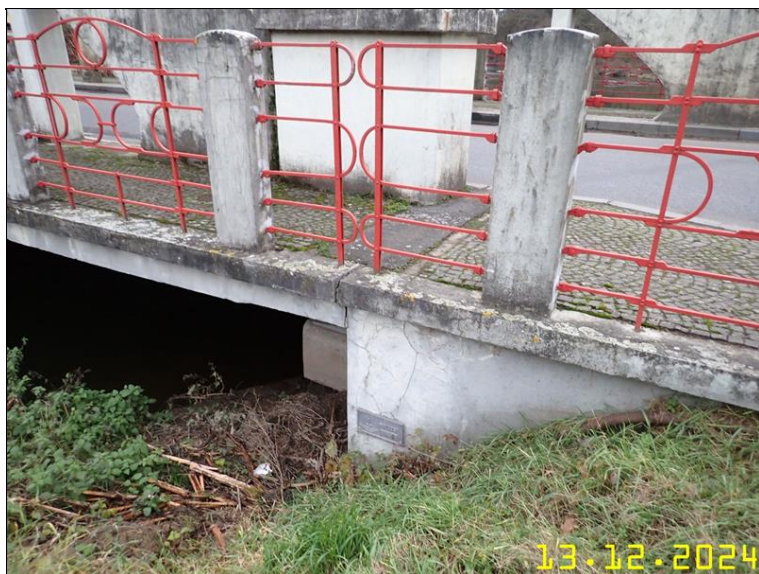
072 VPUŠŤ NA O1 VLEVO.JPG

4.8 Odvodnění
Zanesené odvodňovače.

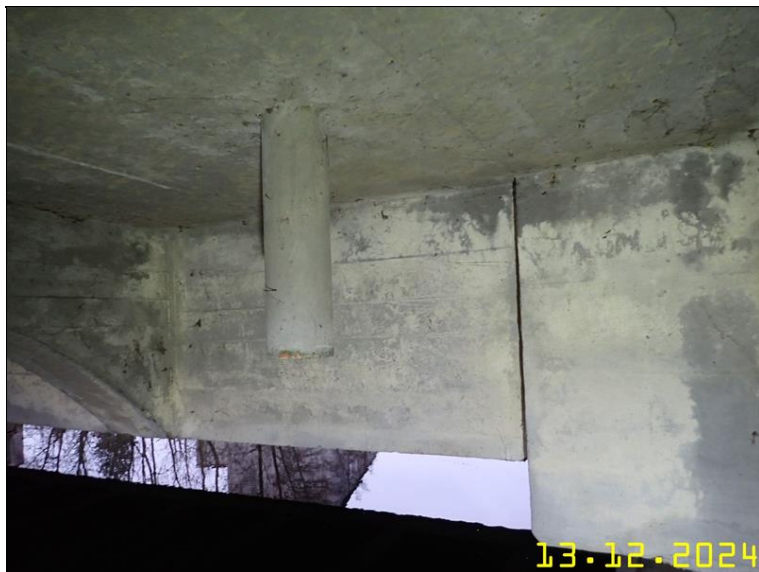
075O1L.JPG

2.2 Ložiska, klouby

Koroze kloubů kyvných stojek. Trhliny ve příčnici, odpadávající krycí vrstva.

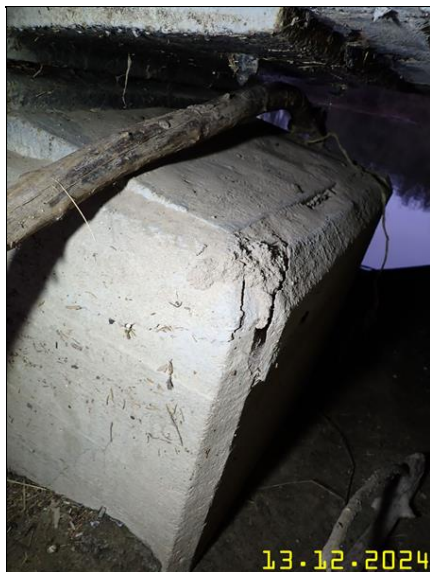
082 NEČISTOTY NA ULOŽENÍ O1.JPG

2.2 Ložiska, klouby

Koroze kloubů kyvných stojek. Trhliny ve příčnících, odpadávající krycí vrstva.

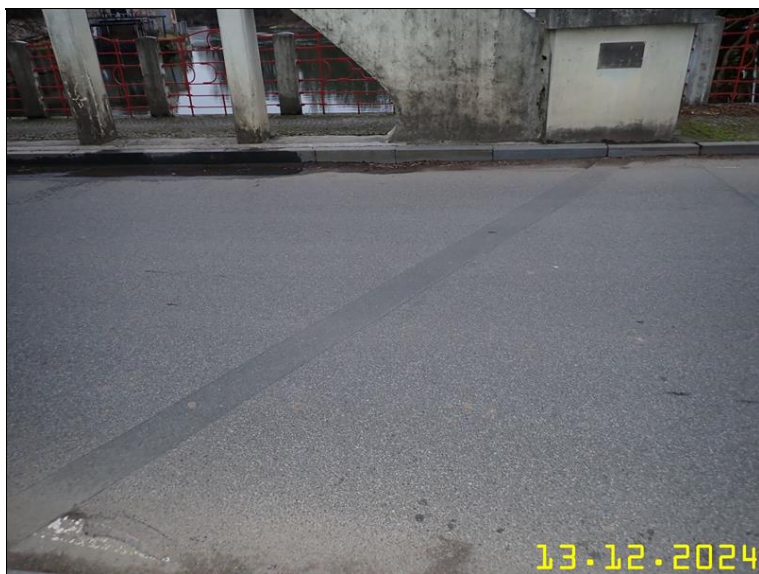
102 ODVODNĚNÍ.JPG

4.8 Odvodnění

některá vyústění odvodnění (svislé trubičky) jsou krátká, teče na NK a tím se degraduje
