Most ev.č. 503–004 přes Labe v Nymburce / 14.2.2019

Objednatel:	KSÚS Středočeského kraje	Obec:	Nymburk	Kraj:	Středočeský
Akce:	II/503 NYMBURK – DIAGNOSTIKA MOSTŮ				Datum
					04/2019
Objekt:	503–004 "LABE"				Stupeň
					TP
					Souprava

# **DIAGNOSTICKÝ PRŮZKUM MOSTU** **PŘES LABE V NYMBURCE**

## **MOST EV.Č. 503-004**

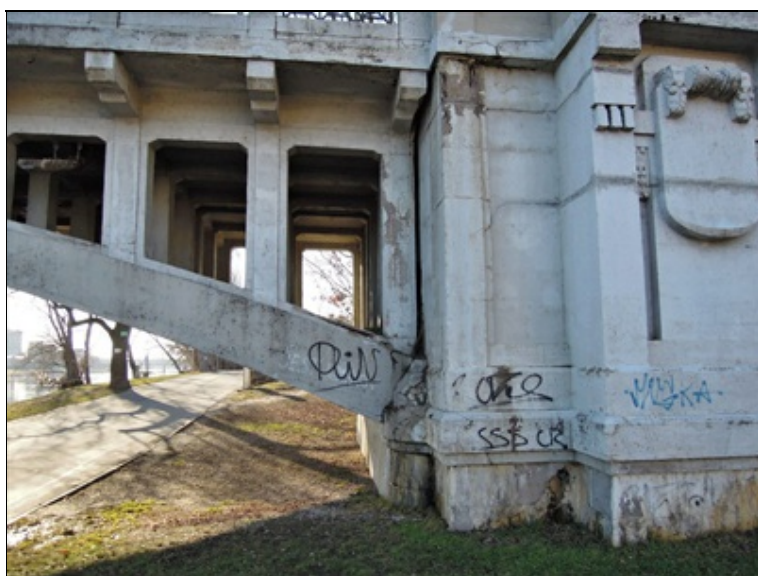
OP1 levý bok - poruchy konstrukcí v místě zatékání dilatační spárou

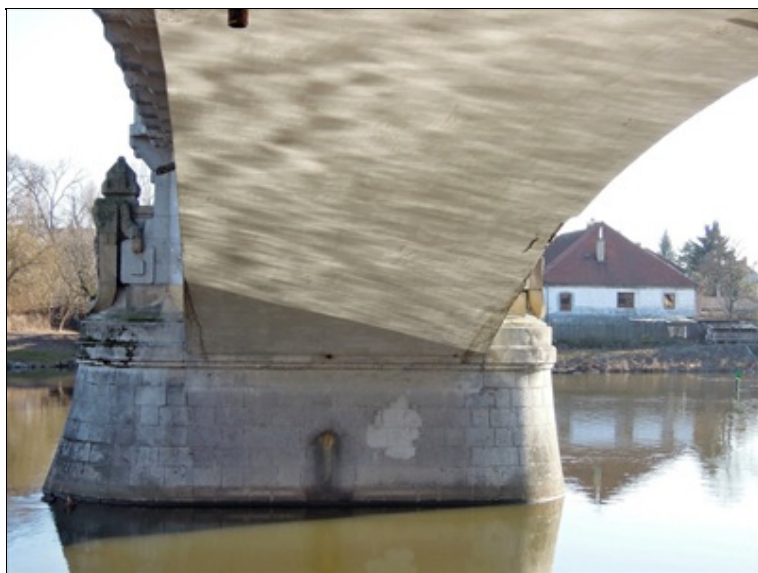
P2 z 1.pole - průsak v dříku pilíře

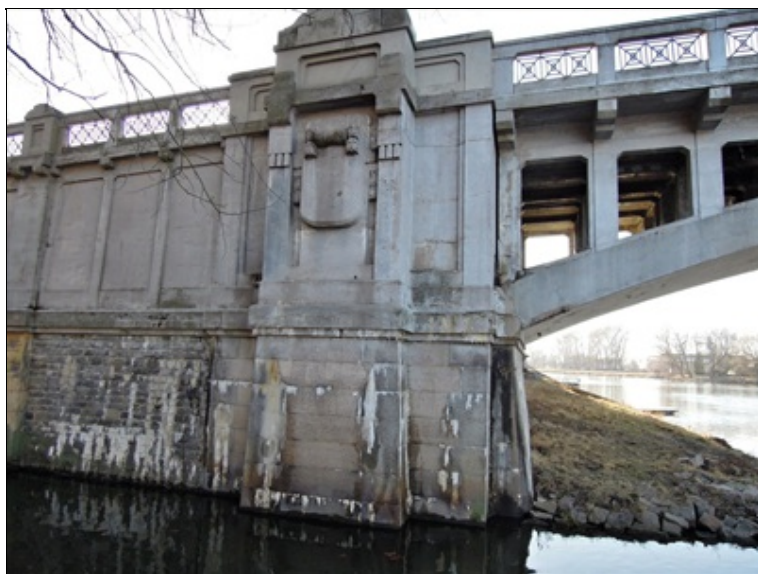
OP4 - silné výluhy na boku opěry i navazující zdi

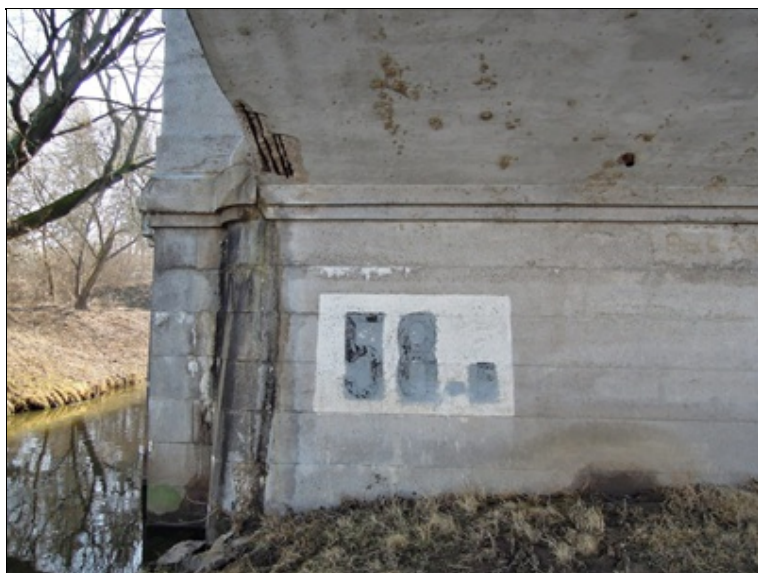
OP4 - průsaky, obnažená korodující výztuž oblouku

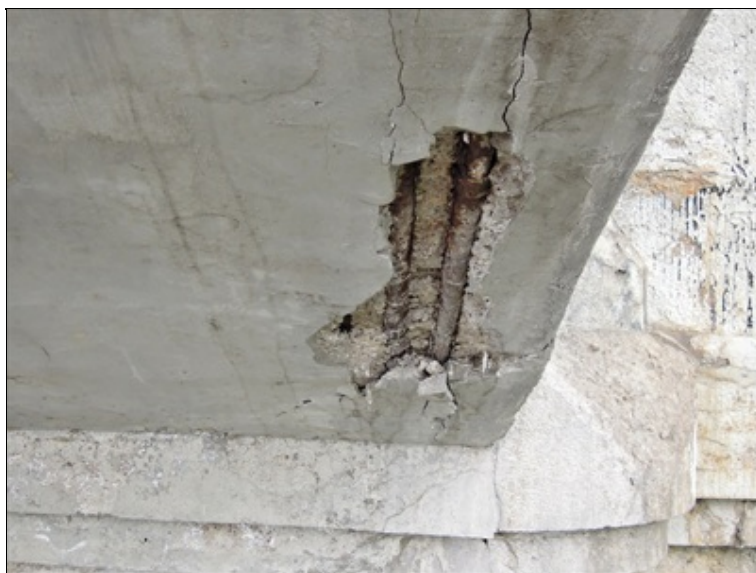
lokální porucha krycí vrstvy a obnažená korodující výztuž na spodním líci oblouku u OP1

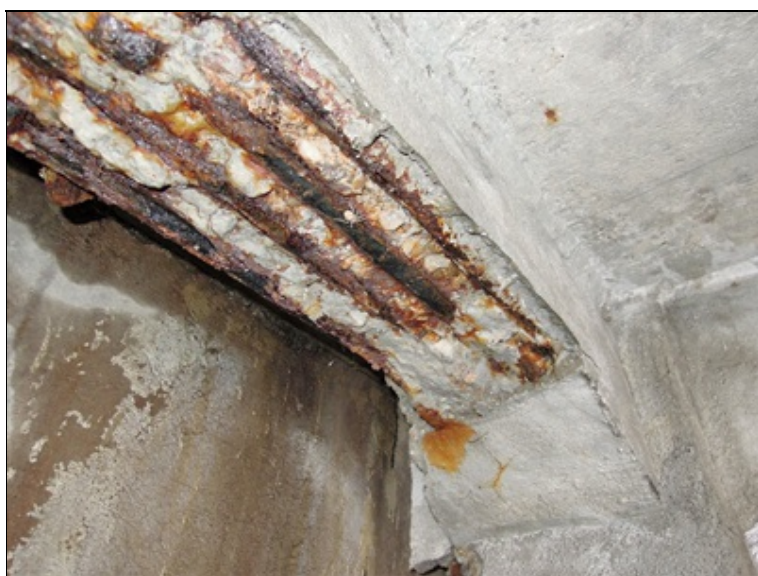
výrazná porucha příčnicku v 1.řadě u dilatační spáry - silně korodující obnažená výztuž (typická závada konstrukcí mostovkové části u dilatačních spar)

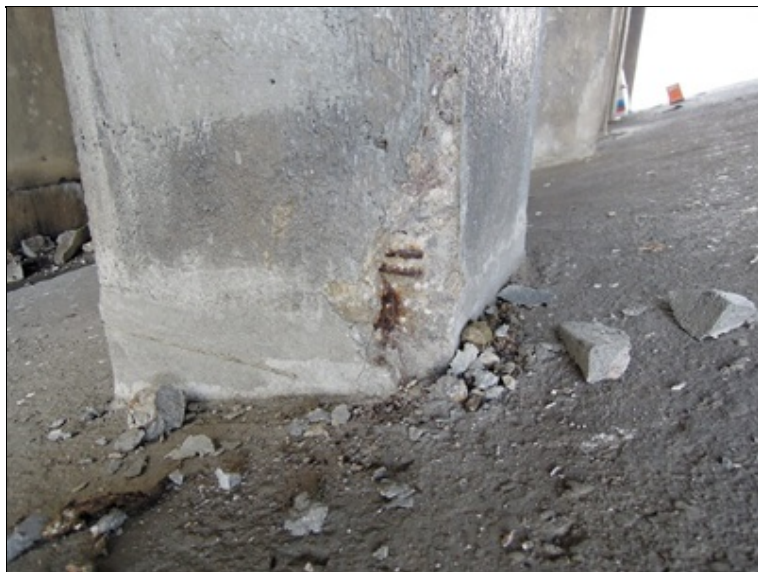
lokální porucha sloupku v hraně (opakující se závada)

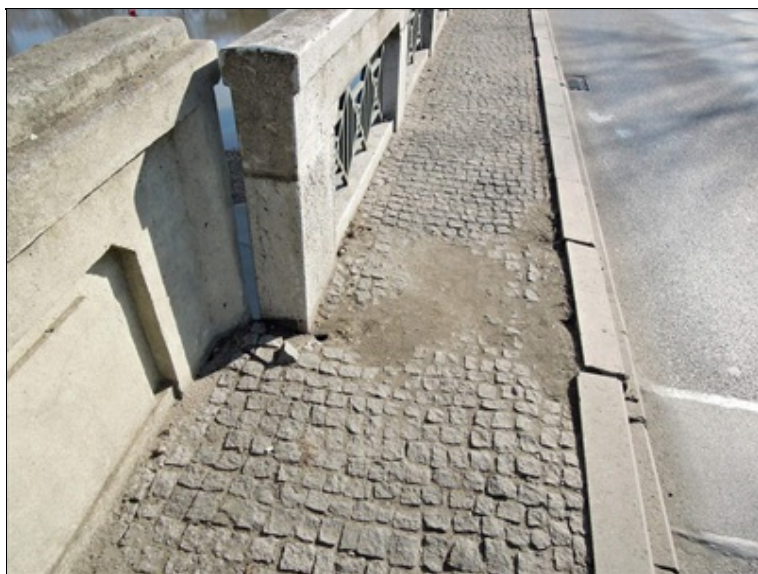
porucha dlažby chodníku v místě dilatační spáry  
(opakující se závada)

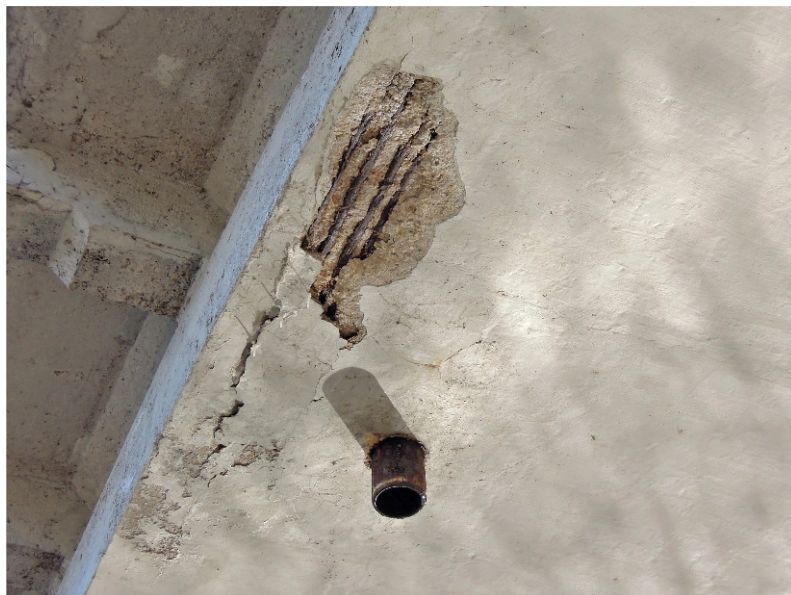
BV – oblouk  
- porucha v místě odvodňovače ve  
vrcholu

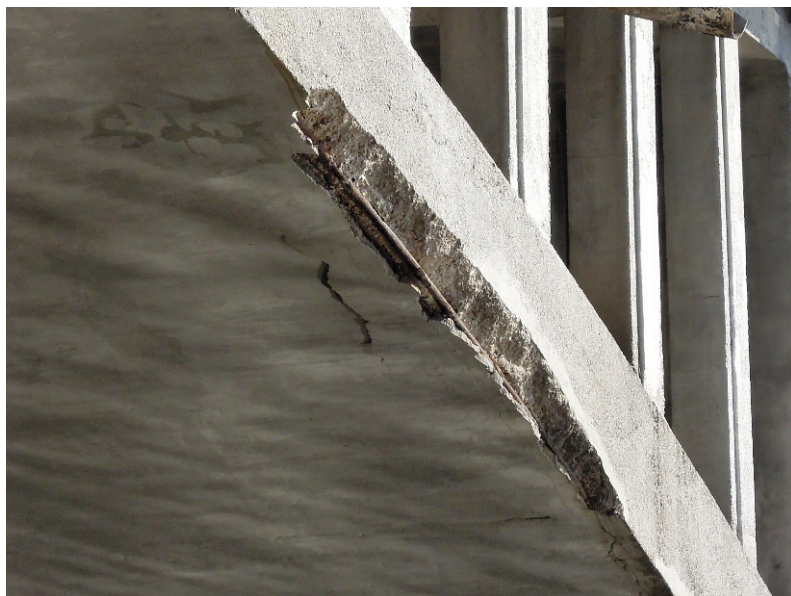
BV – oblouk  
- porucha v hraně oblouku

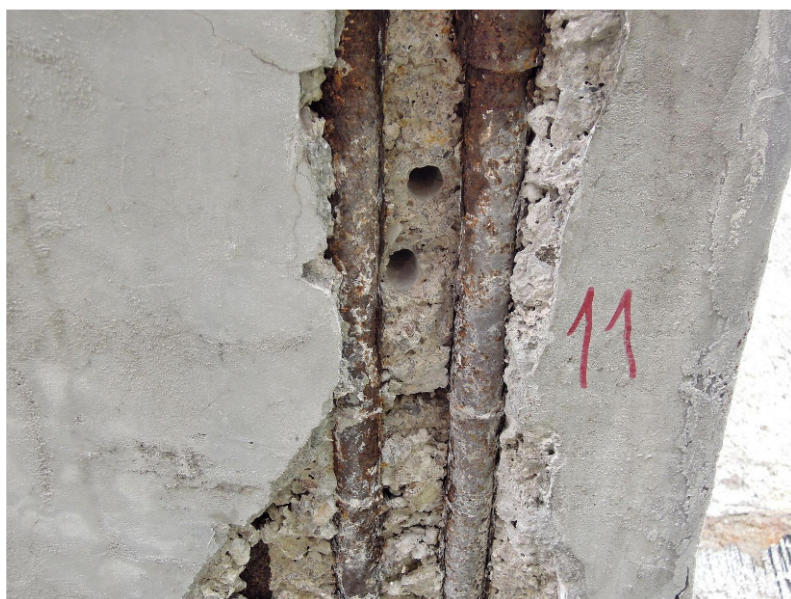
BV – oblouk  
- porucha na spodním líci oblouku  
u opěry

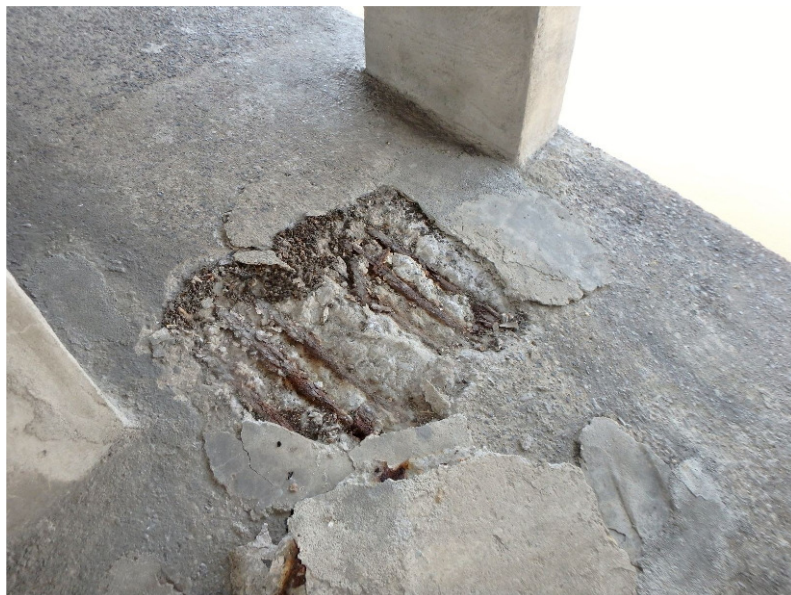
BV – oblouk  
- porucha na horním líci v místě  
odvodňovače s chrličem

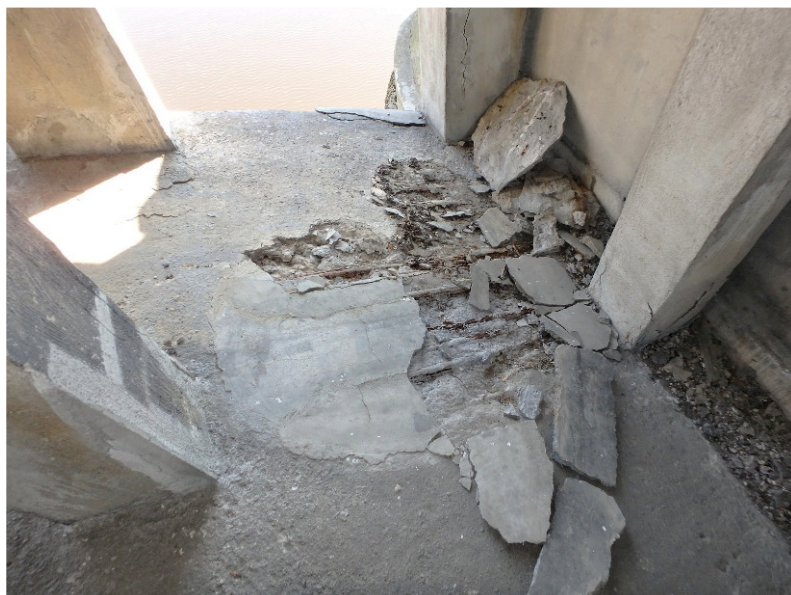
BV – oblouk  
- porucha na horním líci u  
podpěry

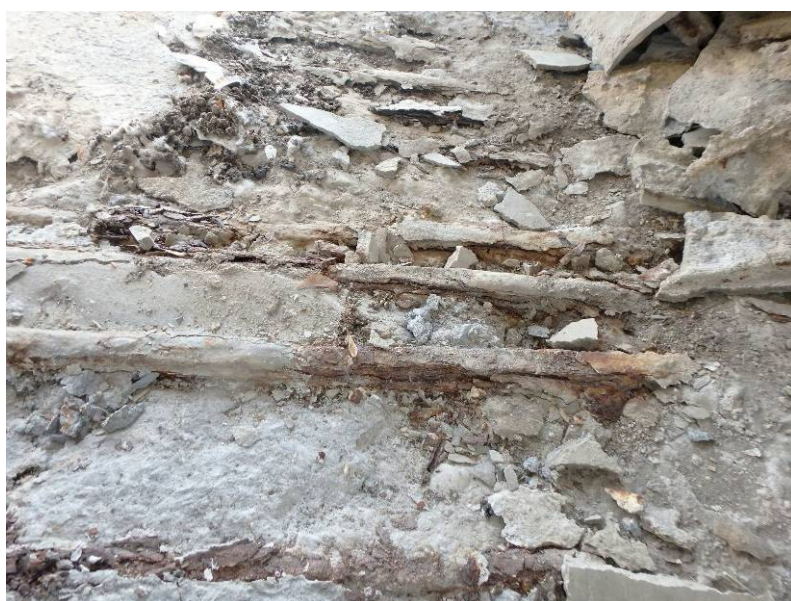
BV – oblouk  
- dtto – detail silně korodující  
výztuže

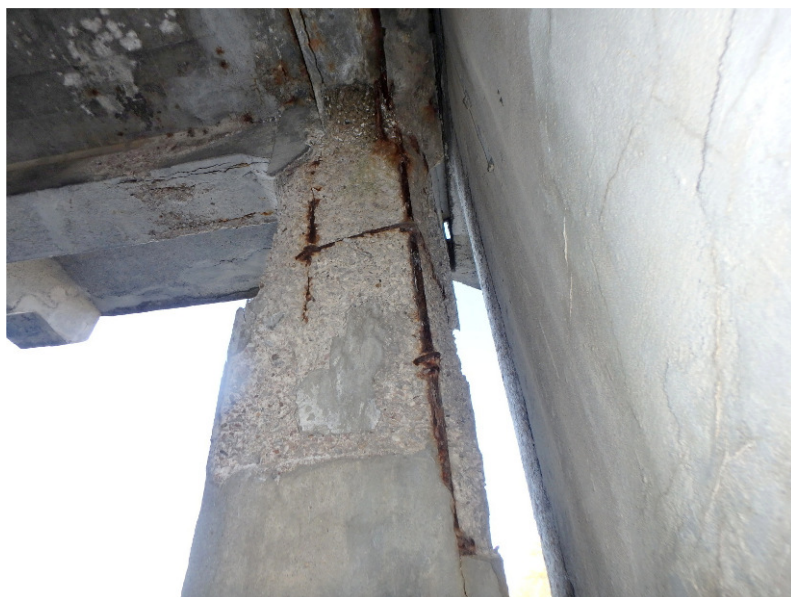
BV – sloup mostovky  
- výrazná porucha u dilatační  
spáry

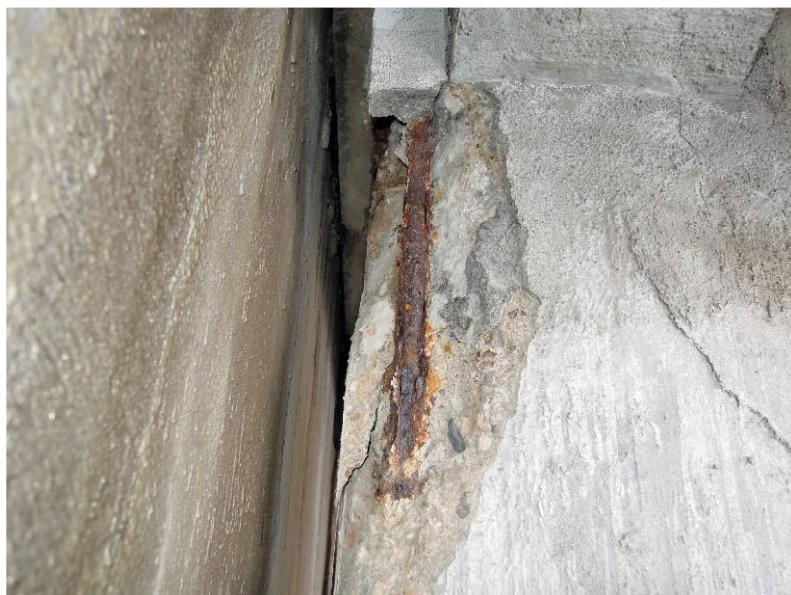
BV – sloup mostovky  
- obdobná porucha

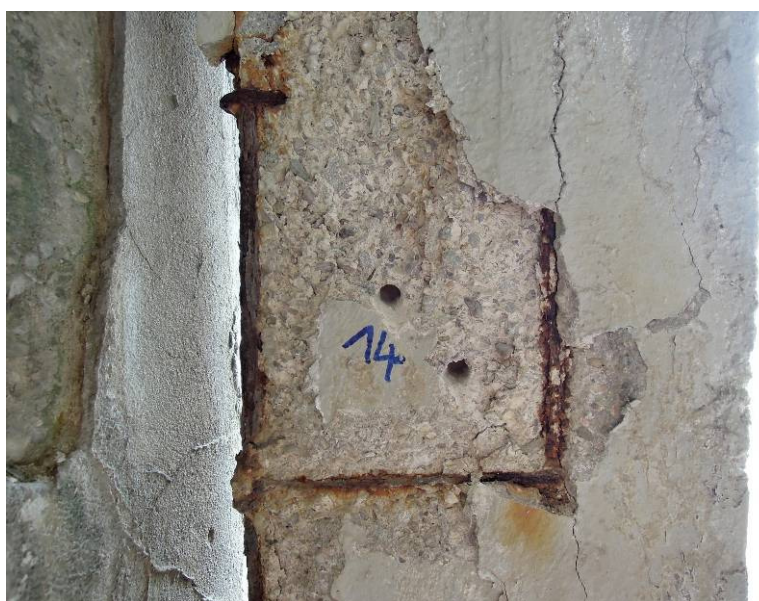
BV – sloup mostovky  
- obdobná porucha

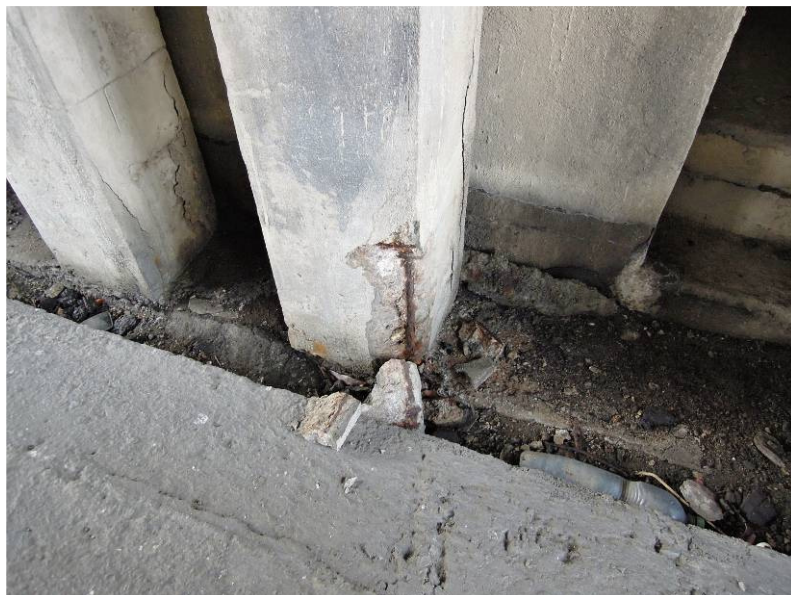
BV – sloup mostovky  
- porucha v patě sloupu u dilatační  
spáry u podpěry

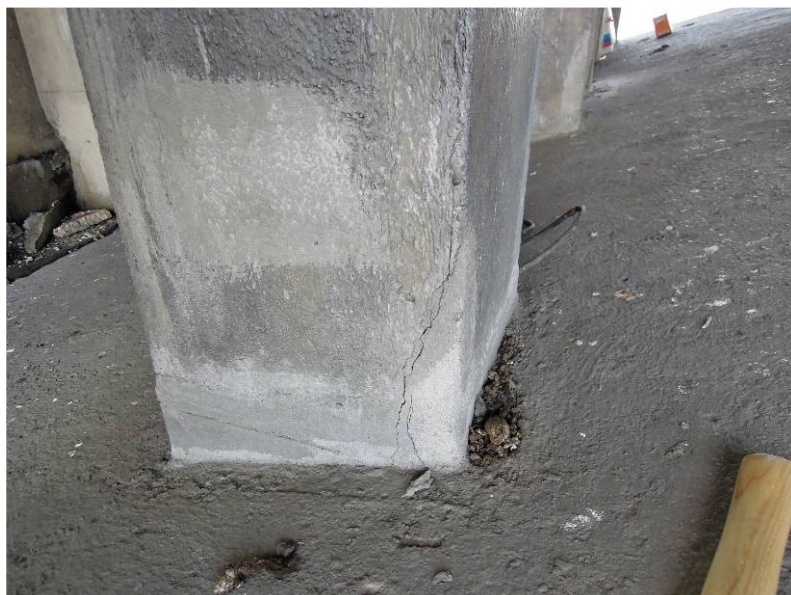
BV – sloup mostovky  
- obdobná porucha menšího  
rozsahu v poli

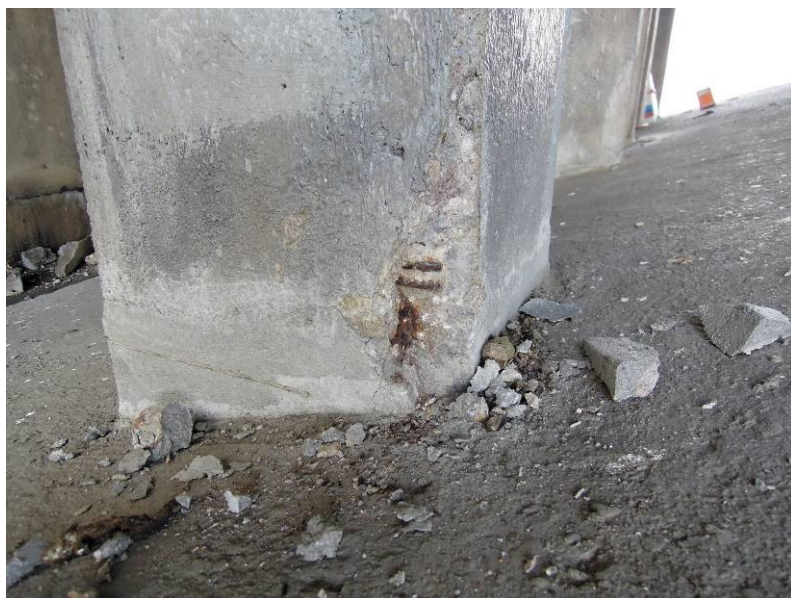
BV – sloup mostovky  
- dtto po odstranění separované  
hrany

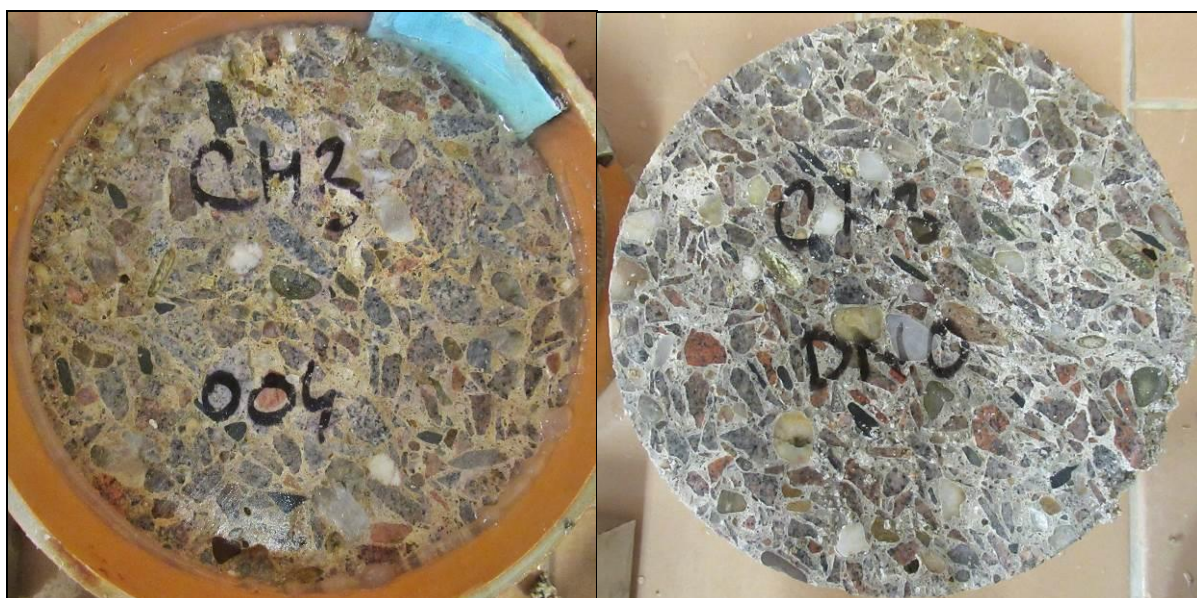
- Pozn.:**
- a) Před zkouškou byla z líce vývrty odstraněna vrstva nátěru nebo sanace a líc vzorků byl zarovnan na brusce.
  - b) Po 50 zatěžovacích cyklech byl zaznamenán rozpad „dna“ vzorků CH5, CH8, CH1 NK a CH8 NK. Zkouška byla ukončena.
  - c) Po 75 zatěžovacích cyklech byl zaznamenán počátek rozpadu „dna“ vzorků CH3, CH4 a CH7.
  - d) Po 75 zatěžovacích cyklech byl zaznamenán rozpad „dna“ vzorků CH1, CH6, CH5 NK a CH6 NK.

**Foto 18:** Pohled na líc a „dno“ vzorku CH3 – po CH.R.L. - metoda C – 75 cyklů

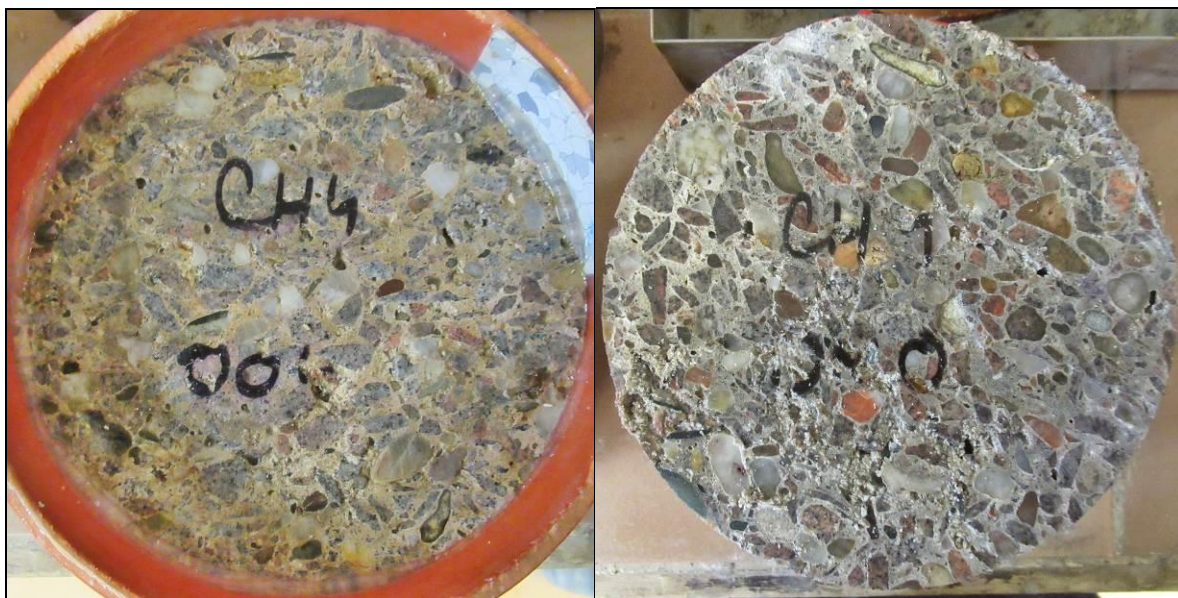
**Foto 20:** Pohled na líc a „dno“ vzorku CH4 – po CH.R.L. - metoda C – 75 cyklů

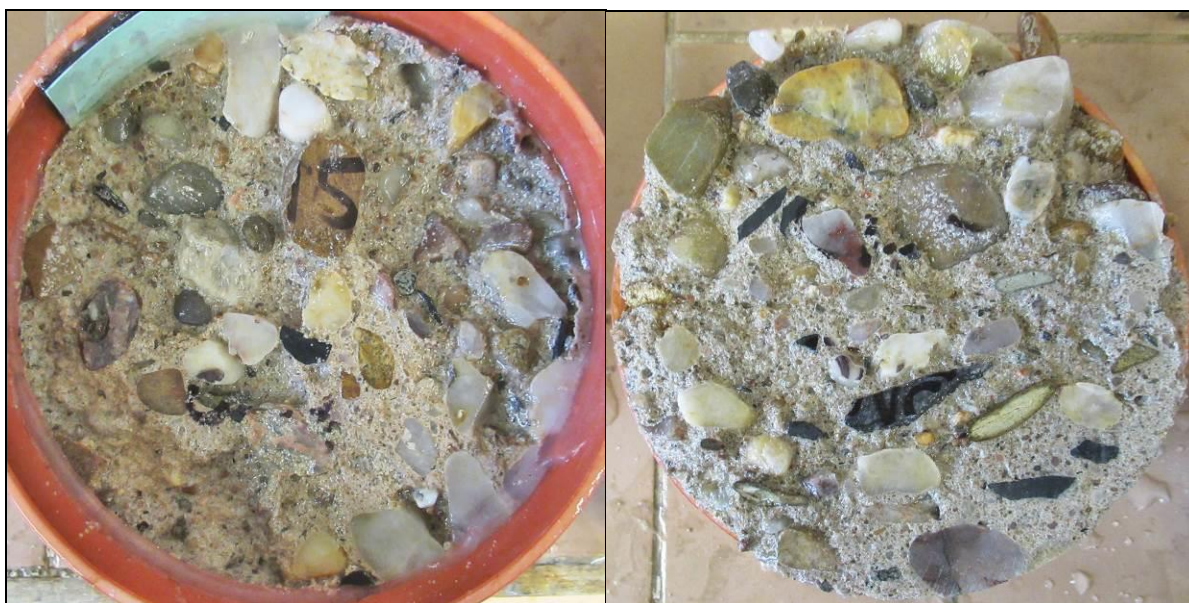
**Foto 22:** Pohled na líc a „dno“ vzorku CH5 – po CH.R.L. - metoda C – 50 cyklů

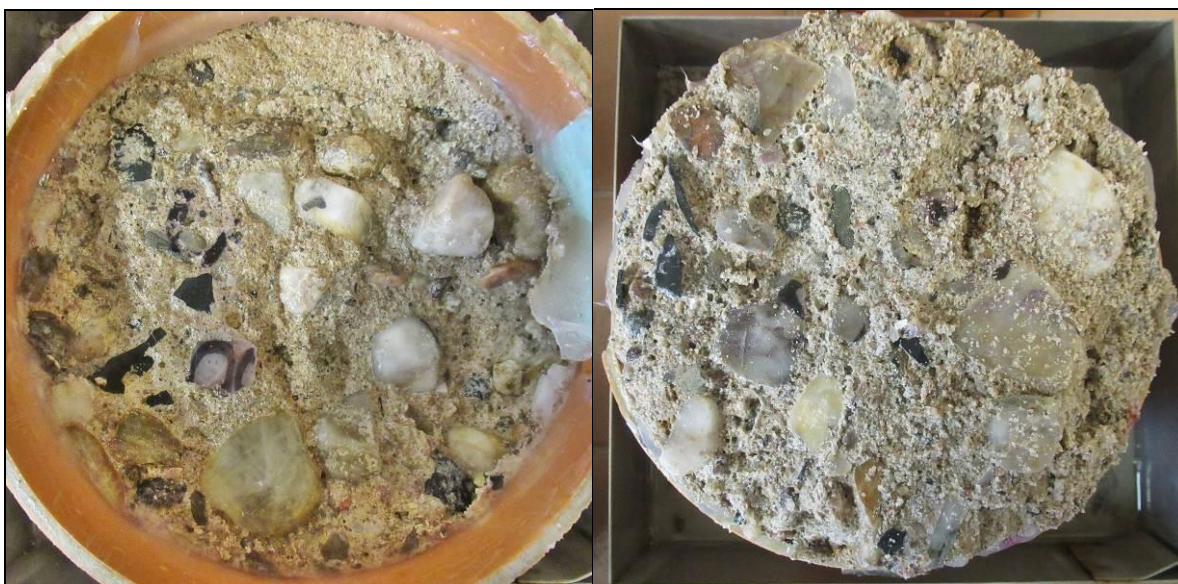
**Foto 24:** Pohled na líc a „dno“ vzorku CH6 – po CH.R.L. - metoda C – 75 cyklů

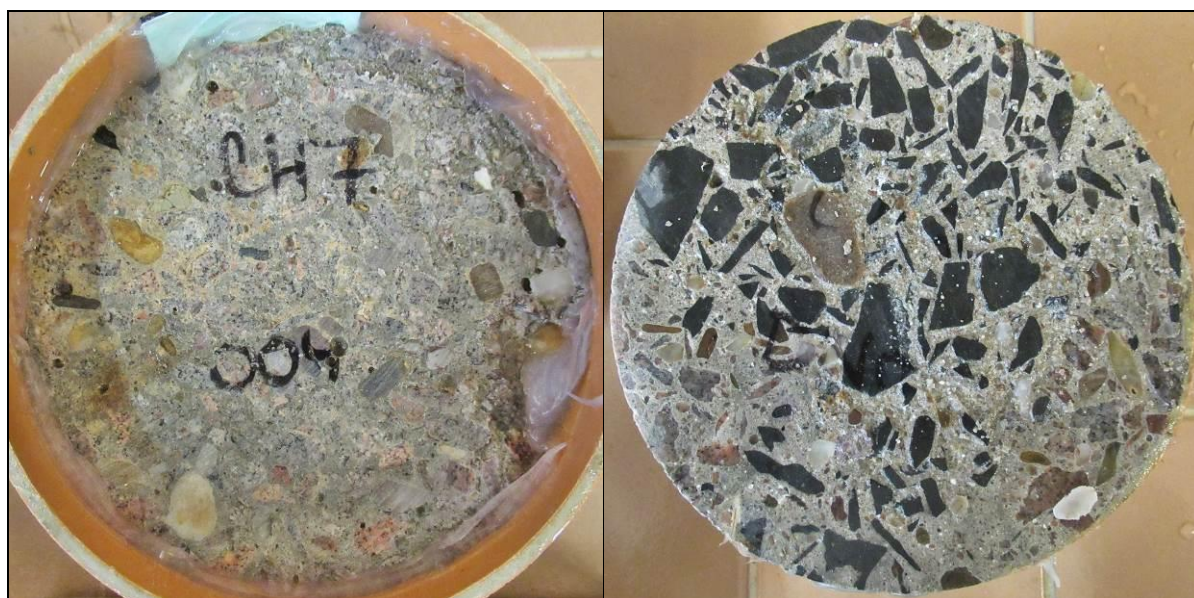
**Foto 26:** Pohled na líc a „dno“ vzorku CH7 – po CH.R.L. - metoda C – 75 cyklů

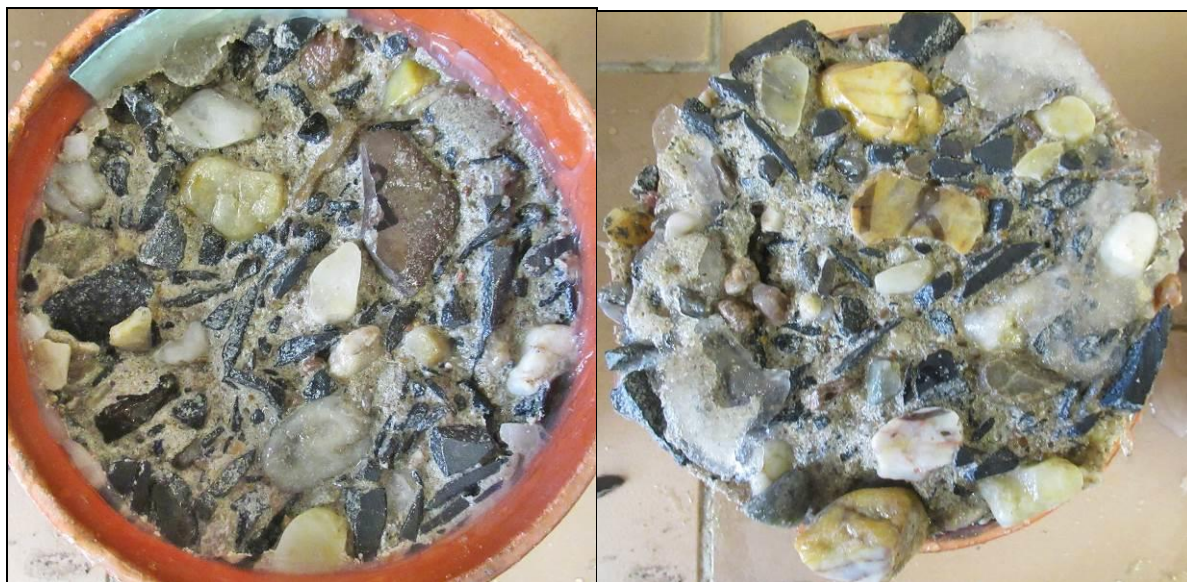
**Foto 28:** Pohled na líc a „dno“ vzorku CH8 – po CH.R.L. - metoda C – 50 cyklů

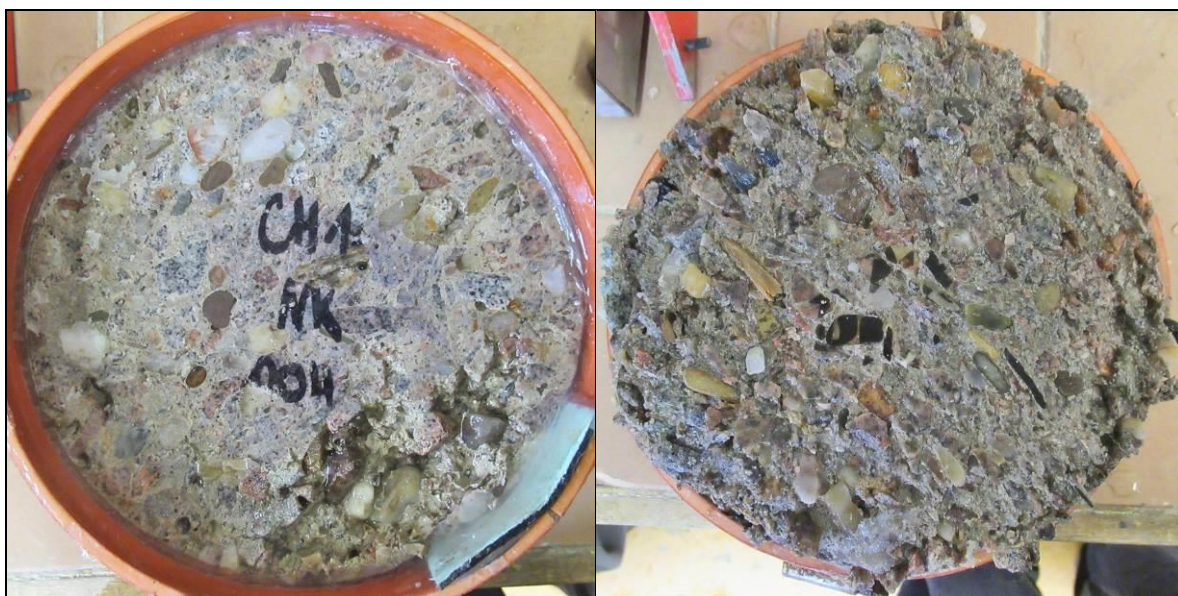
**Foto 30:** Pohled na líc a „dno“ vzorku CH1 NK – po CH.R.L. - metoda C – 50 cyklů

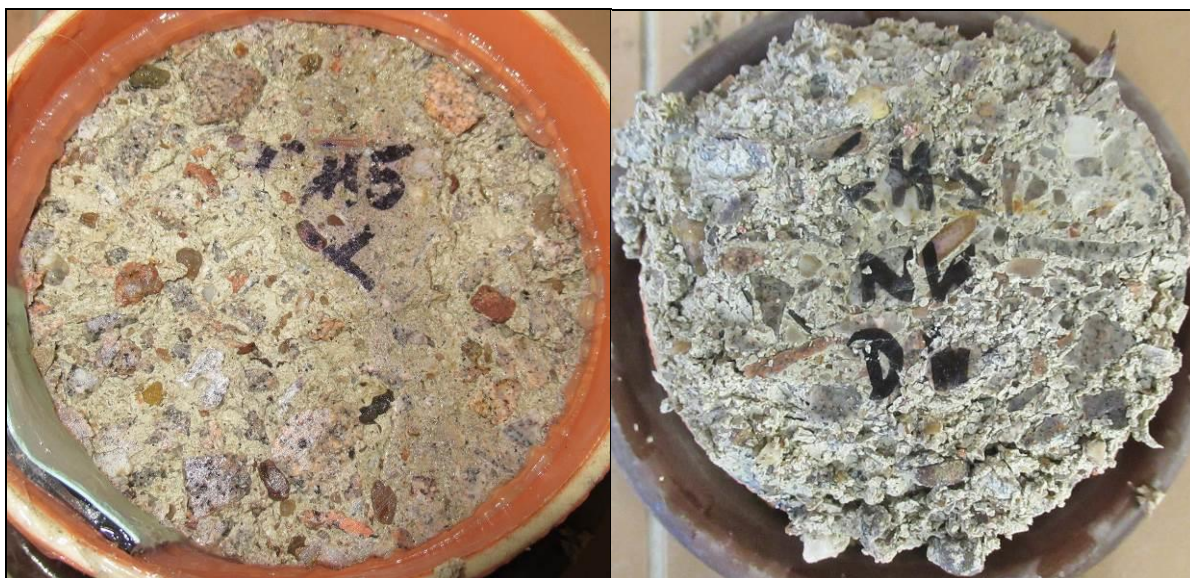
**Foto 38:** Pohled na líc a „dno“ vzorku CH5 NK – po CH.R.L. - metoda C – 75 cyklů

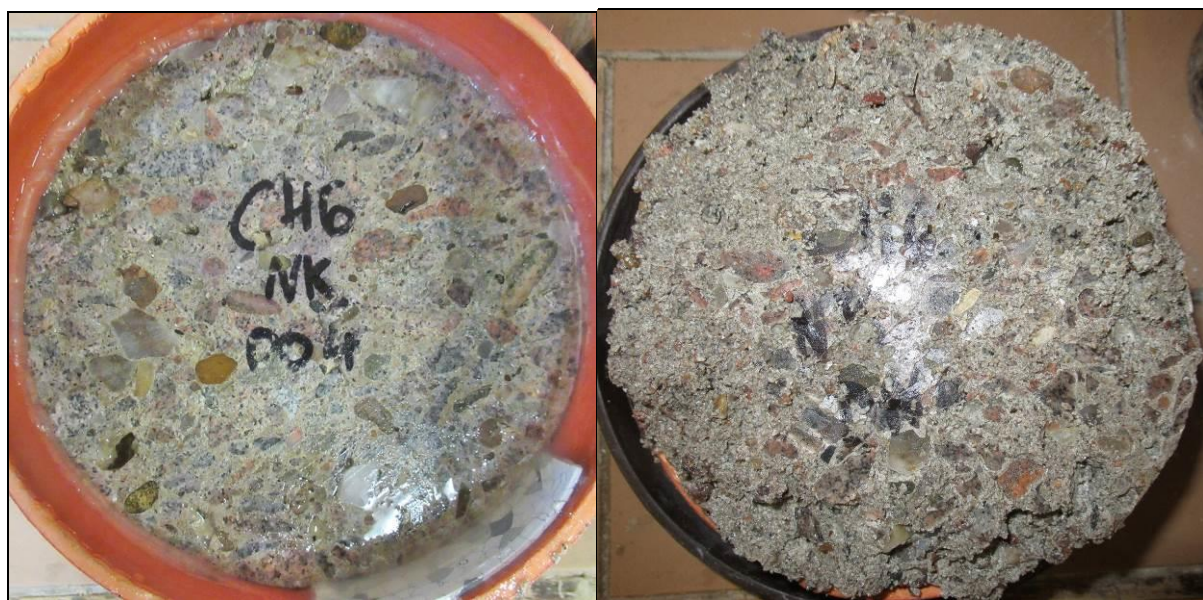
**Foto 40:** Pohled na líc a „dno“ vzorku CH6 NK – po CH.R.L. - metoda C – 75 cyklů

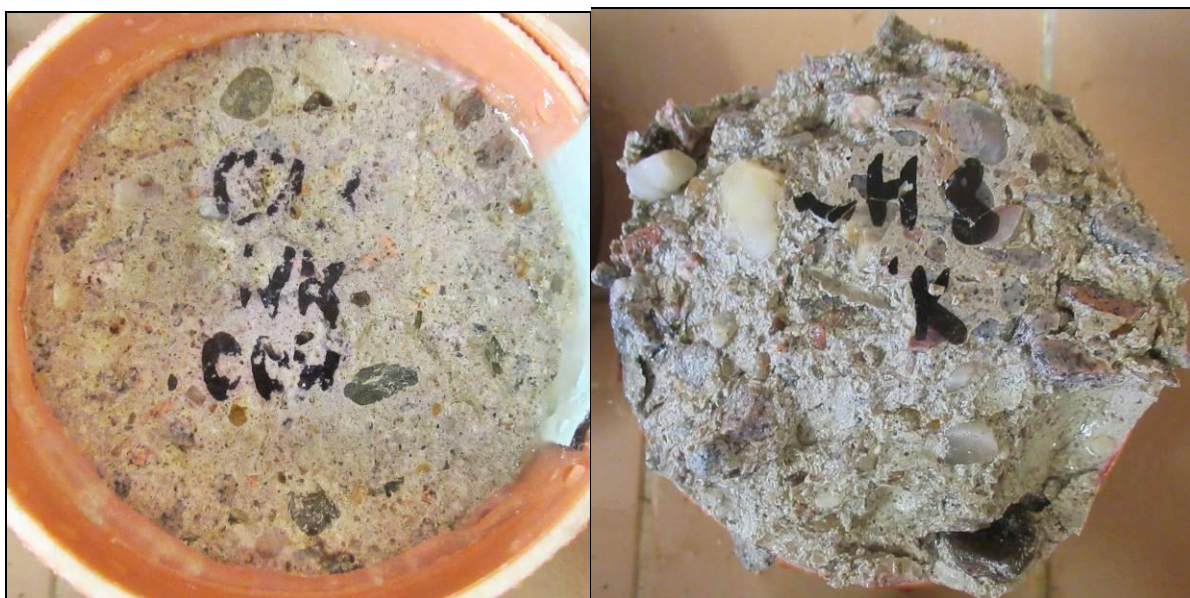
**Foto 44:** Pohled na líc a „dno“ vzorku CH8 NK – po CH.R.L. - metoda C – 50 cyklů

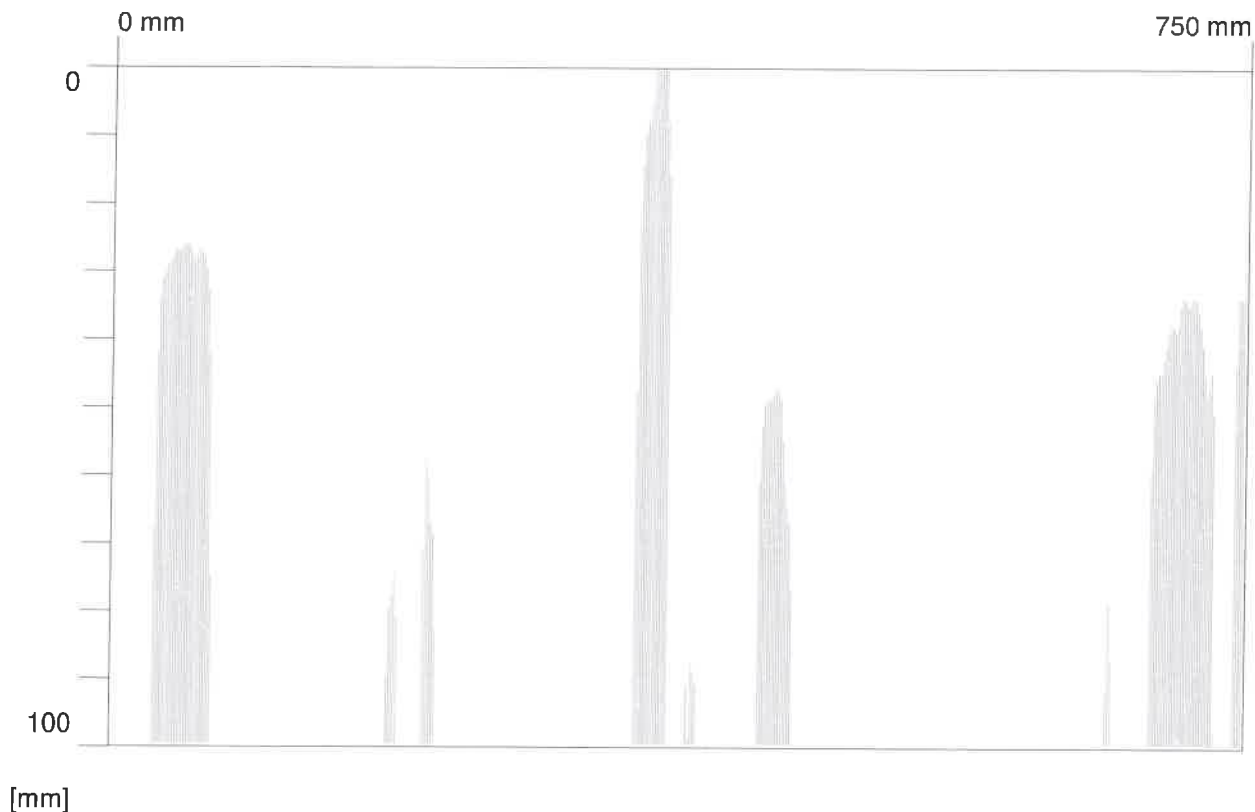
Minimum Coverage:	0 mm	T1:	100 mm
Maximum Coverage:	88 mm	#Bars at T1:	9
Mean Coverage:	49 mm	T2:	100 mm
Standard Deviation:	29 mm	#Bars at T2:	9
Cut-Off:	100 mm	T3:	100 mm
#Bars at Cut-Off:	9	#Bars at T3:	9

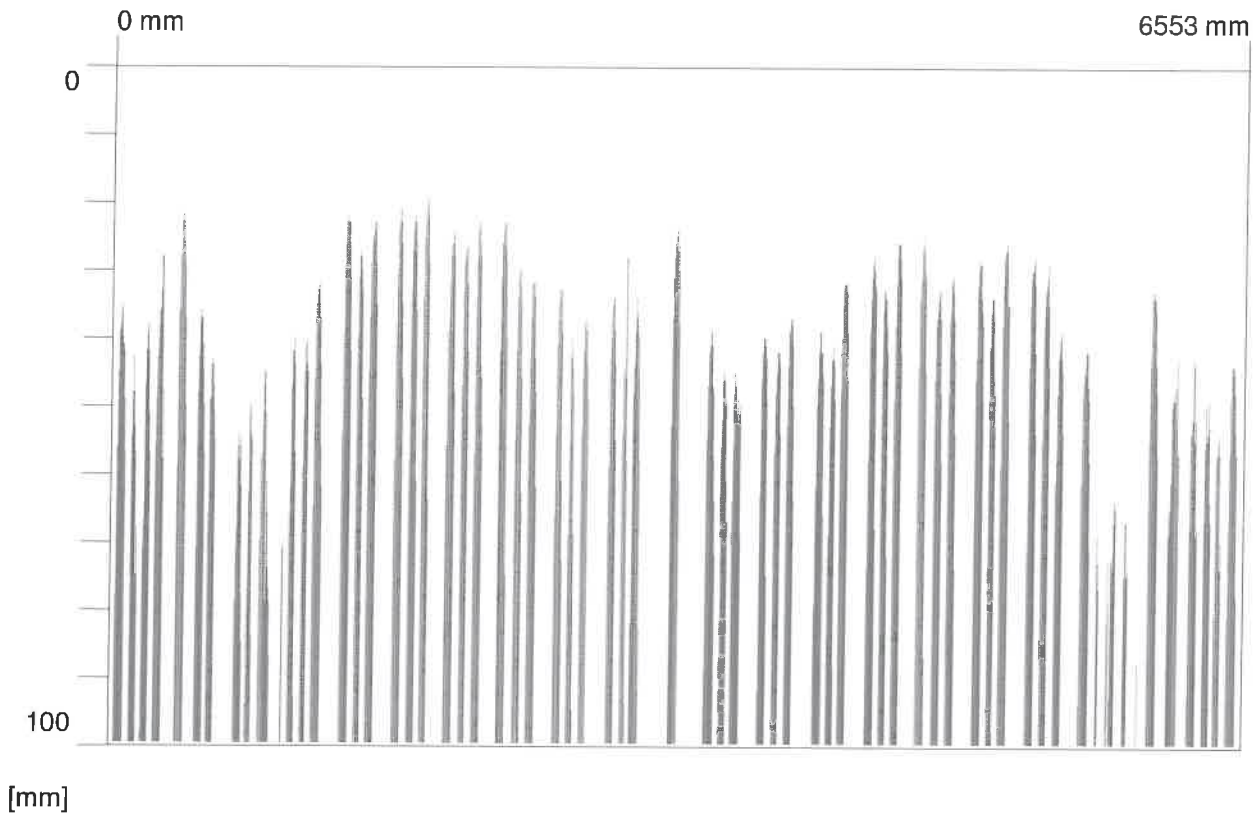
Minimum Coverage: 19 mm  
Maximum Coverage: 88 mm  
Mean Coverage: 38 mm  
Standard Deviation: 15 mm  
Cut-Off: 100 mm  
#Bars at Cut-Off: 68

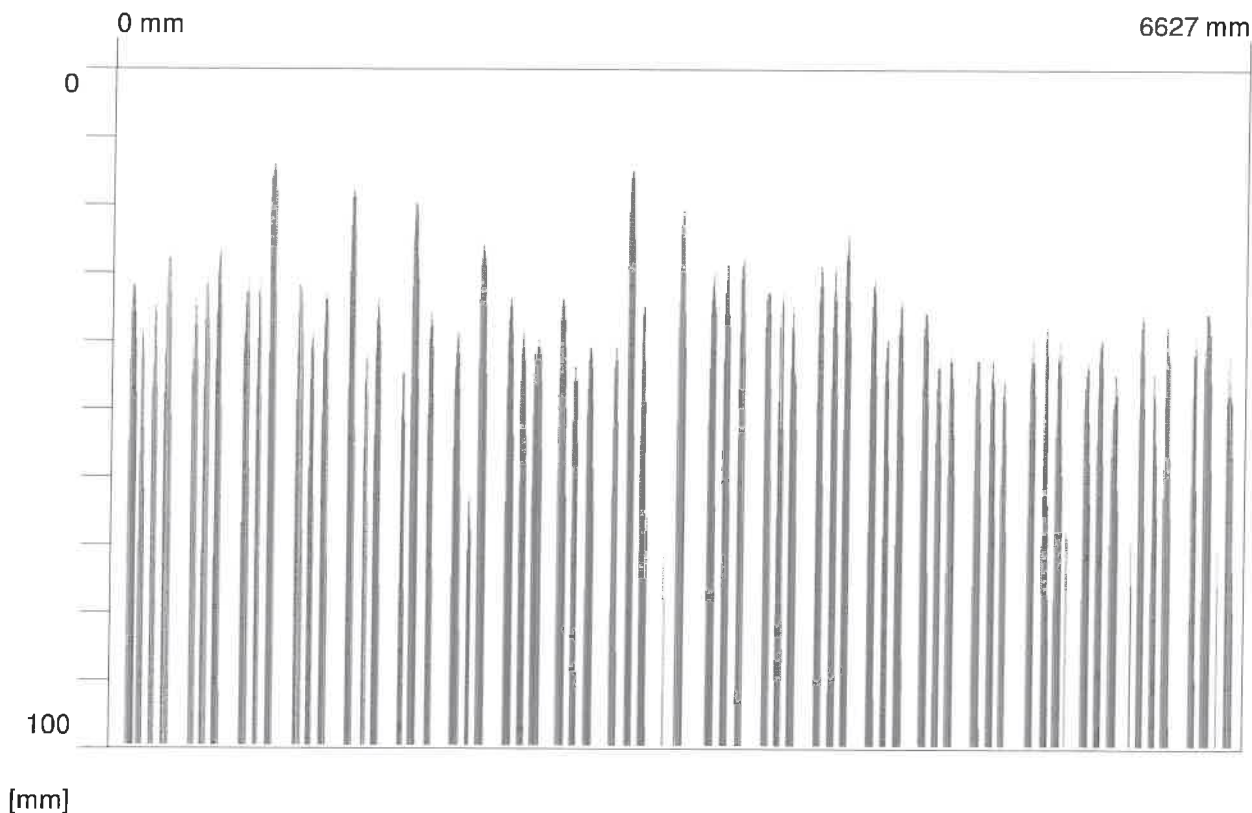
Minimum Coverage:	14 mm	T1:	100 mm
Maximum Coverage:	72 mm	#Bars at T1:	66
Mean Coverage:	37 mm	T2:	100 mm
Standard Deviation:	12 mm	#Bars at T2:	66
Cut-Off:	100 mm	T3:	100 mm
#Bars at Cut-Off:	66	#Bars at T3:	66

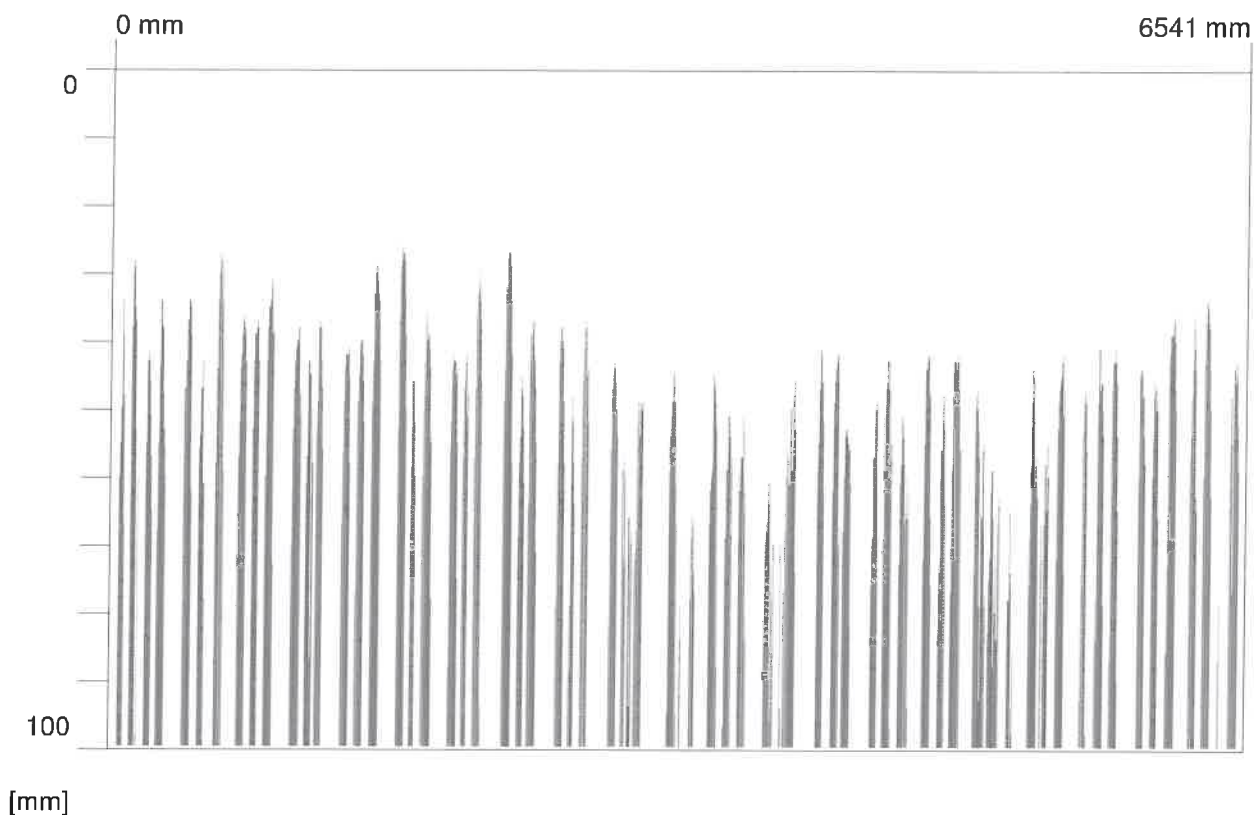
Minimum Coverage:	26 mm	T1:	100 mm
Maximum Coverage:	79 mm	#Bars at T1:	71
Mean Coverage:	46 mm	T2:	100 mm
Standard Deviation:	13 mm	#Bars at T2:	71
Cut-Off:	100 mm	T3:	100 mm
#Bars at Cut-Off:	71	#Bars at T3:	71
