II/102 HR. HL. M. PRAHY – – ŠTĚCHOVICE, REKONSTRUKCE

Objednatel: Středočeský kraj		Obec: Jíloviště, Vrané n. V., Třnová, Měchenice, Davle, Hradištko, Štěchovice, Slapy		Kraj: Středočeský	
Akce:	II/102 HR. HL. M. PRAHY – ŠTĚCHOVICE, REKONSTRUKCE			Datum	Stupeň
				9/2017	PDPS
				Souprava	Č. přílohy
Příloha:	KONTROLA OPĚRNÝCH ZDÍ A DALŠÍCH KONSTRUKCÍ				1.9

Stavba:	II/102 hr. hl. m. Prahy – Štěchovice, rekonstrukce
Název přílohy:	Kontrola opěrných zdí a jiných konstrukcí
Katastrální území:	Vrané nad Vltavou [785318], Jíloviště [660175], Trnová u Jíloviště [660183], Měchenice [692719], Davle [624811], Masečín [692204], Hradištko pod Medníkem [647543], Štěchovice u Prahy [763250], Slapy nad Vltavou [749613]

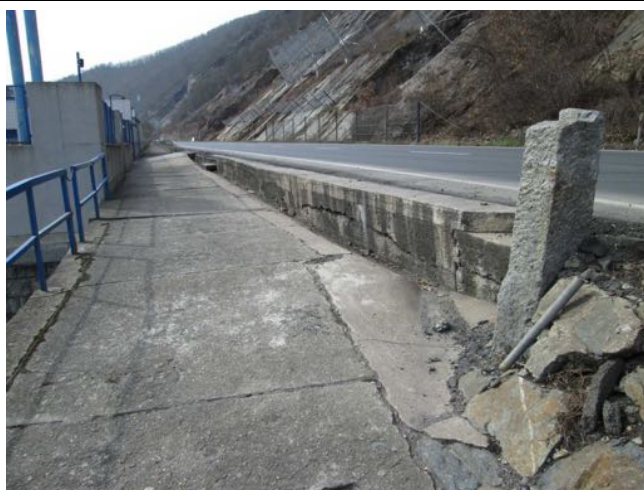
Pohled ve směru staničení.

- Nahradit zeď novou konstrukcí.

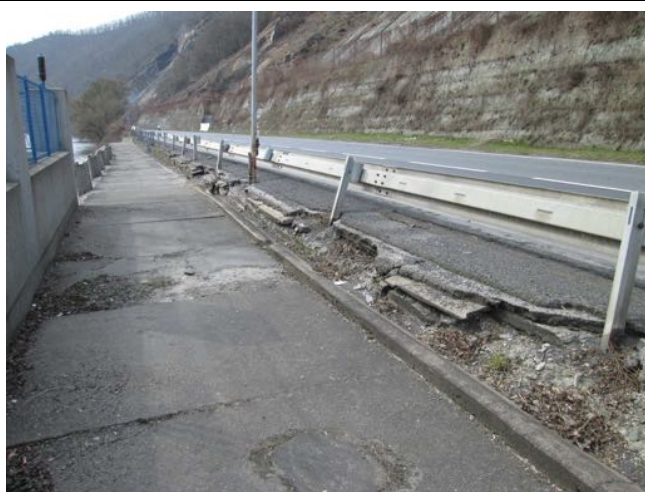
Masivní degradace betonu, rozpad. Část zdi chybí.

Dtto.

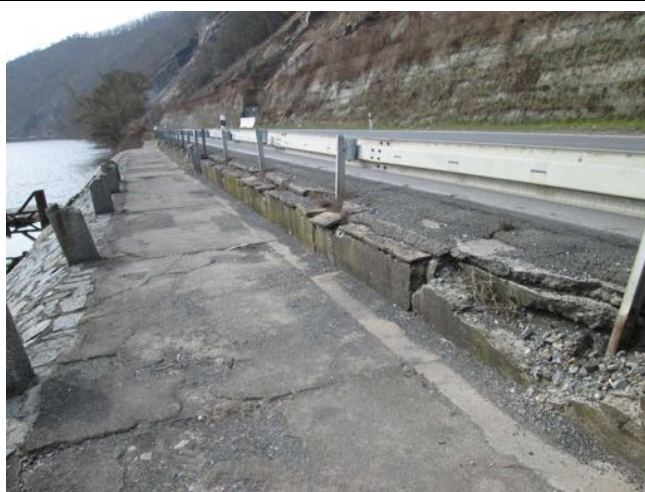
Pohled ve směru staničení.

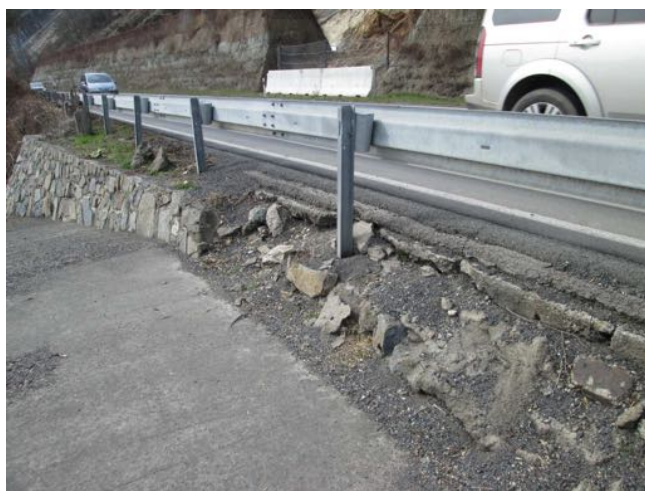
Masivní degradace betonu, rozpad. Část zdi chybí. Částečně uvolněné sloupky svodidla.

Dtto.

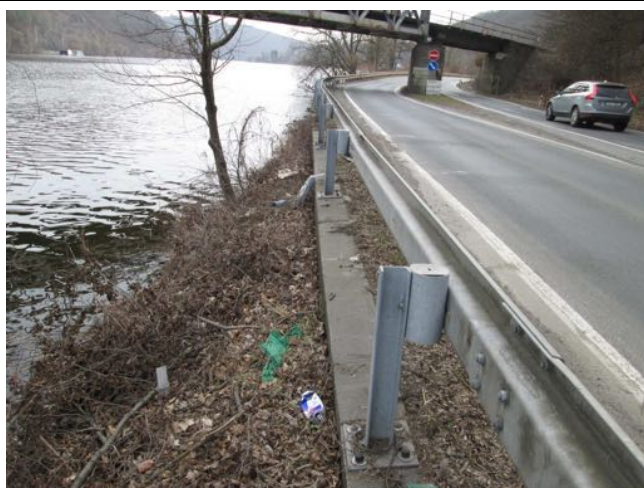
Pohled ve směru staničení.

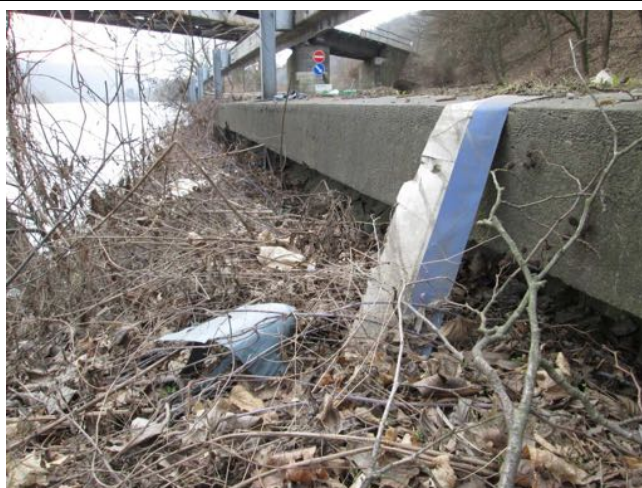
Pohled zleva.

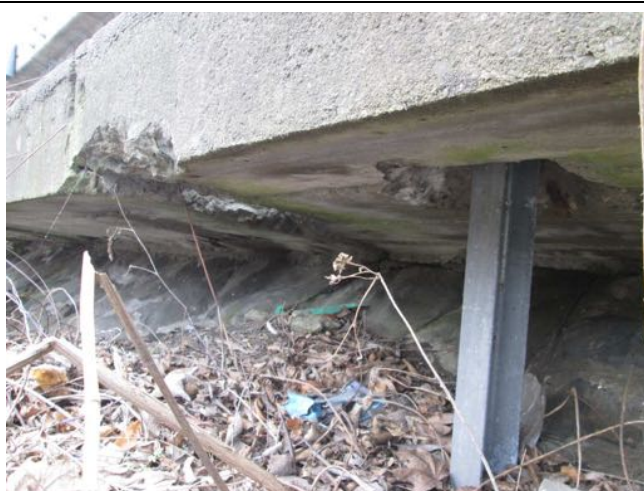
Sloupek svodidla proražený konzolou. Otevřená dilatační spára.

- Nahradit novou konstrukcí.

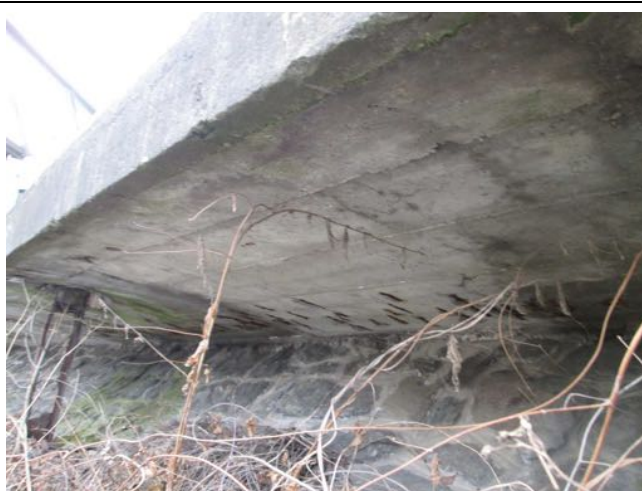
Podhled konzoly. Stopy zatékání. Bionapadení.

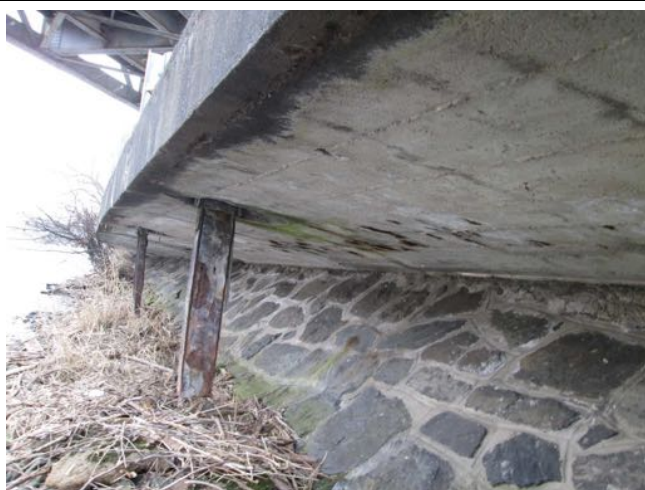
Dtto.

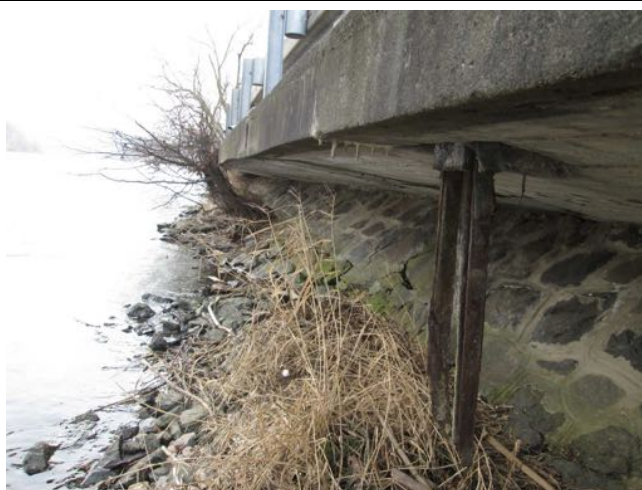
Dtto.

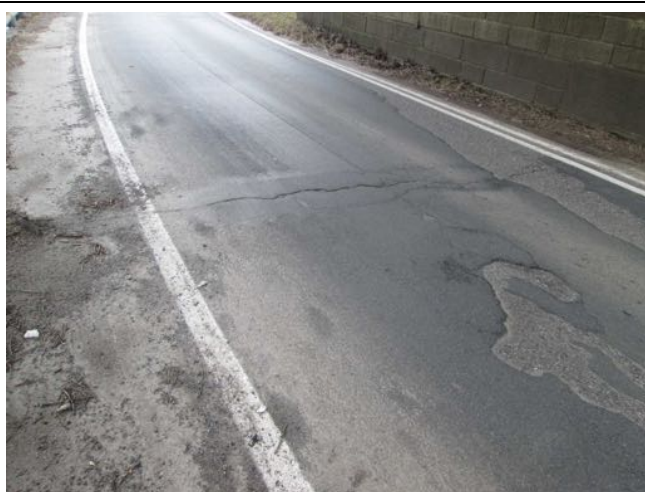
Dilatační spáry prokreslené do vozovky.

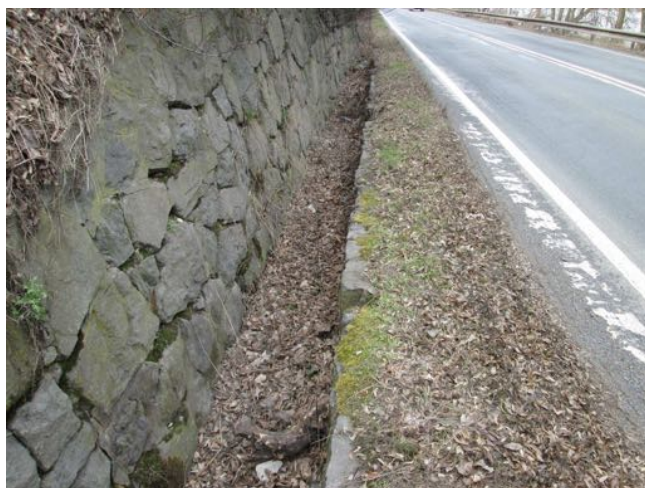
Příkop částečně zanesený.

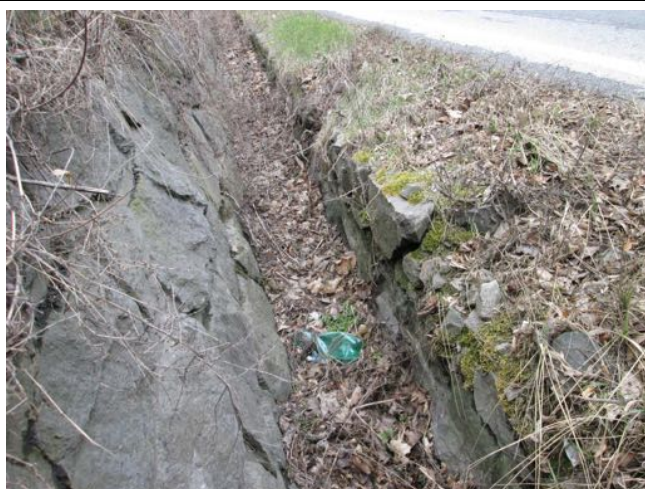
Lokálně vydrolené spáry.

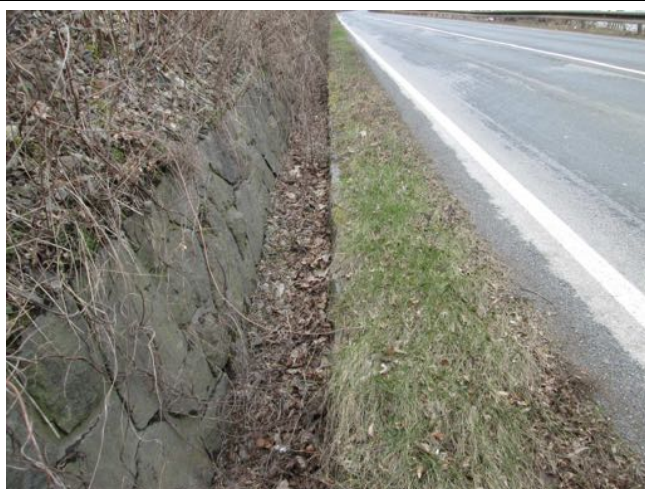
Příkop částečně zanesený.

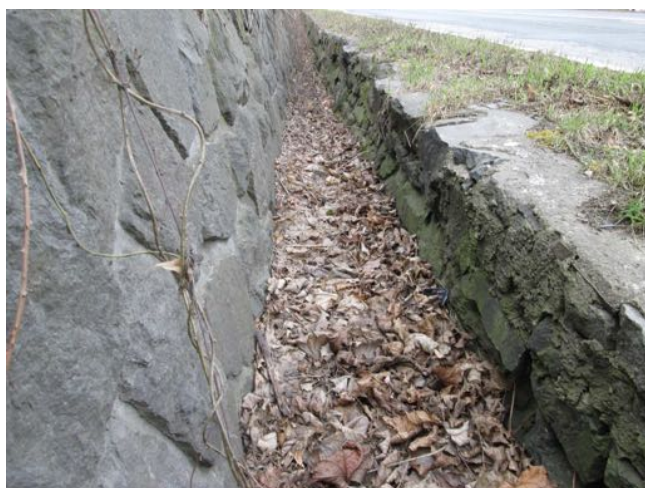
Lokálně vydrolené spáry.

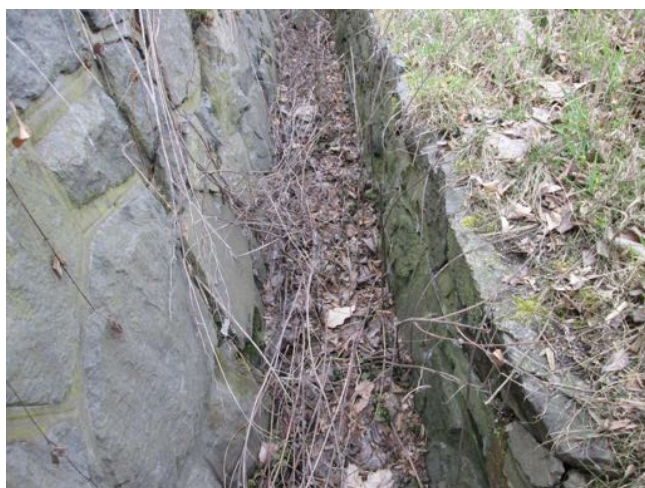
Příkop částečně zanesený.

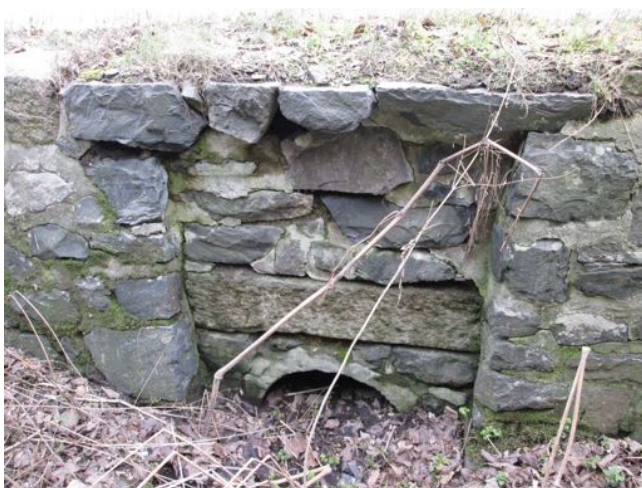
Vydrolené spáry. Částečně zanesený propust.

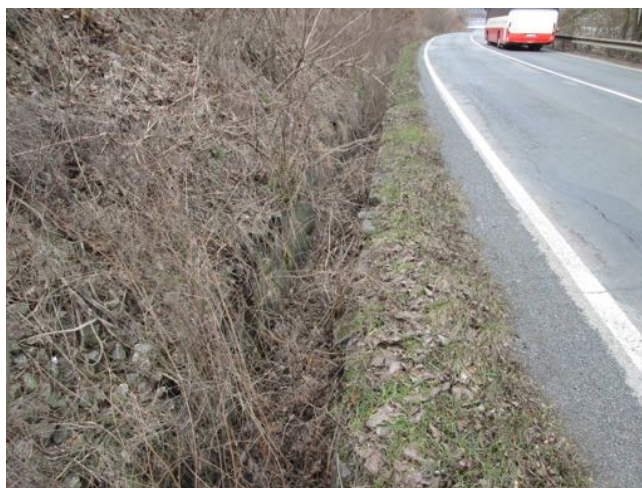
Částečně zanesený příkop.

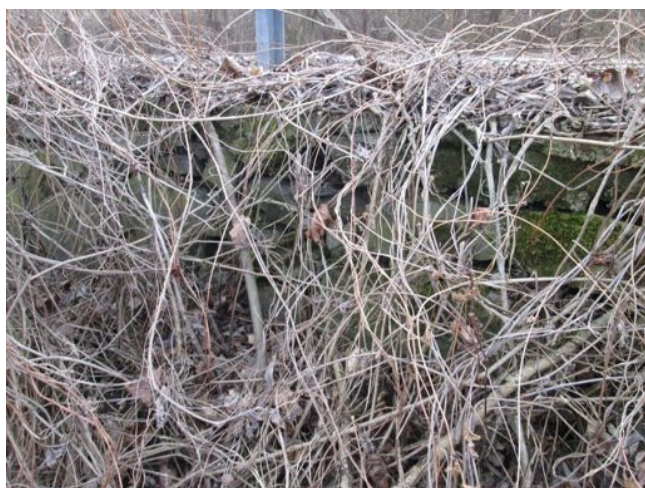
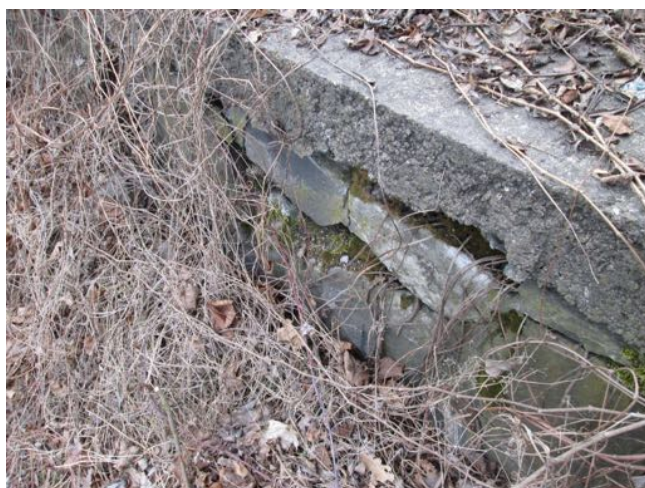
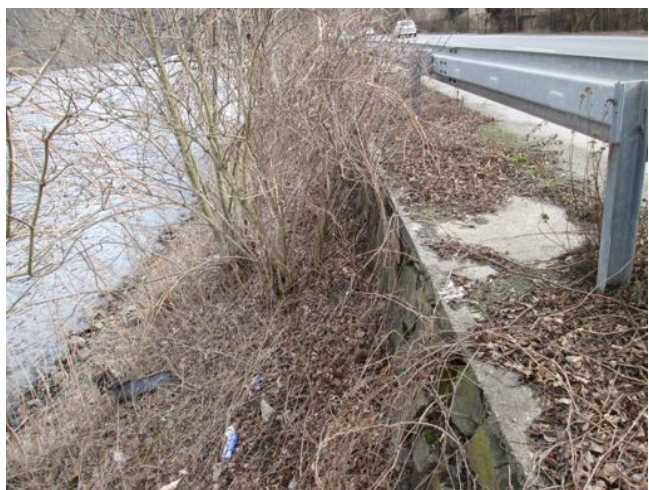
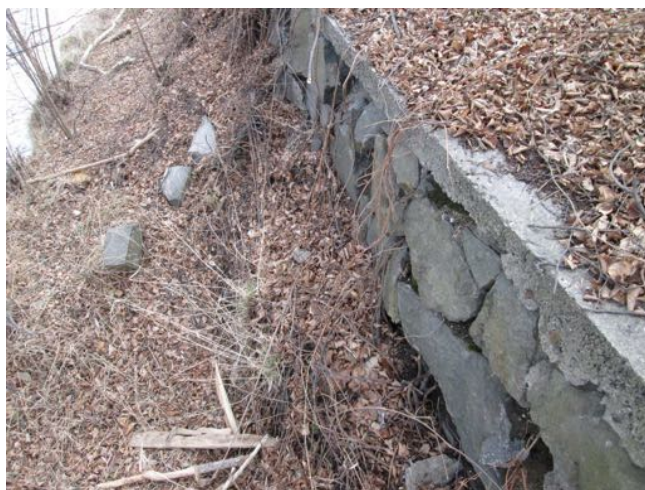
Masivně vydrolené spáry. Degradace betonu římsy. Nánosy na římse.

- Nahradiť novou konstrukcí.
- Přespárovat, doplnit chybějící zdivo zachovávaných částí opěrné zdi.

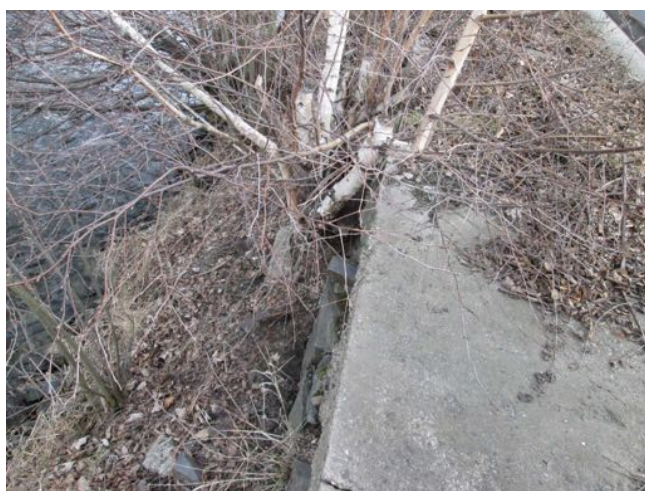
Vegetace uchycená ve spárách zdiva.

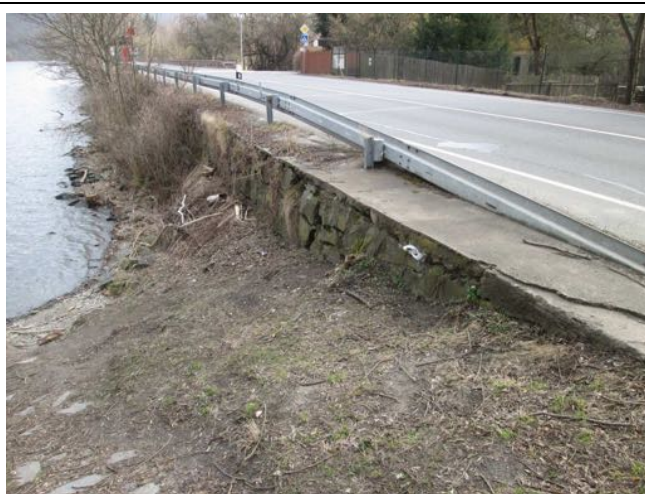
Masivně vydrolené spáry, zdivo rozvolněné, lokálně vypadlé kamenné bloky.

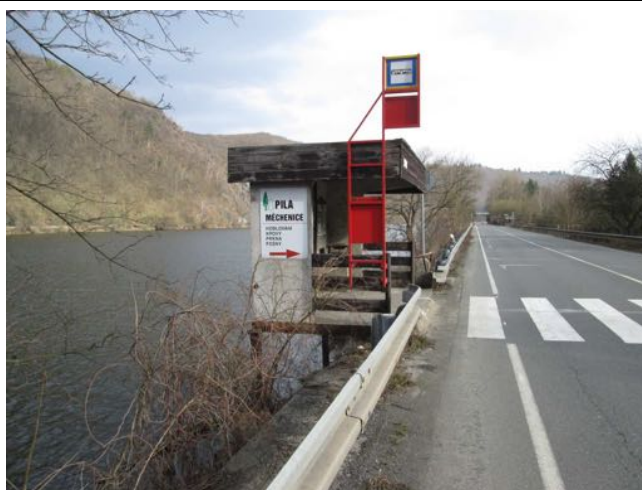
Přístřešek autobusové zastávky uložený na opěrné zdi.

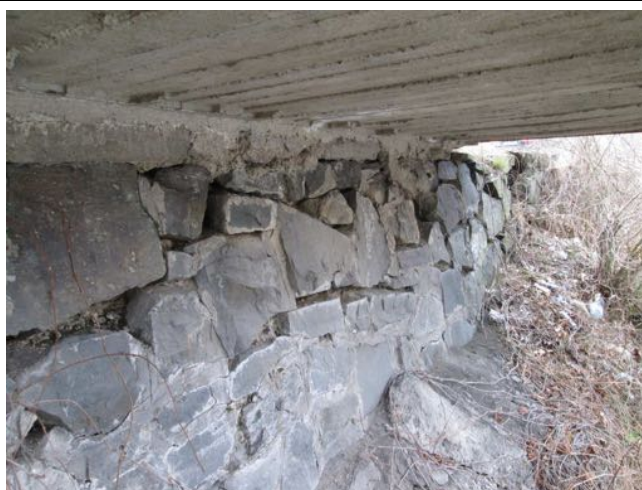
Stav zdiva pod přístřeškem autobusové zastávky. Masivně vydrolené spáry.

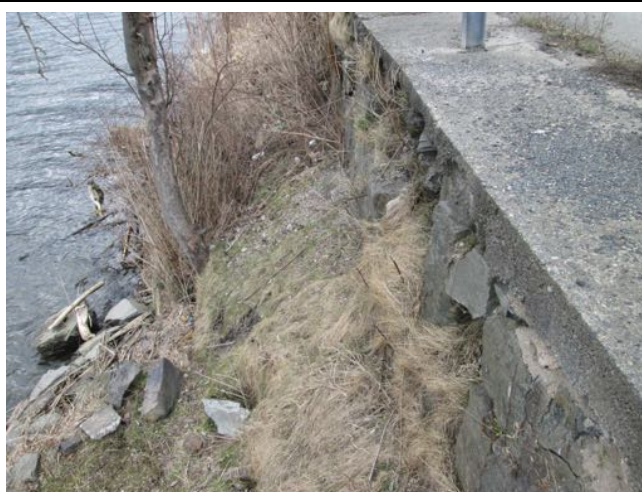
Masivně vydrolené spáry, zdivo rozvolněné.

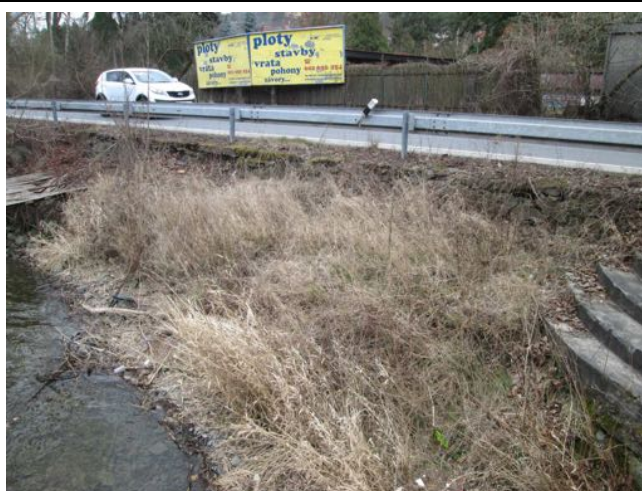
Masivně vydrolené spáry, rozvolněné zdivo, část kamenných bloků chybí.

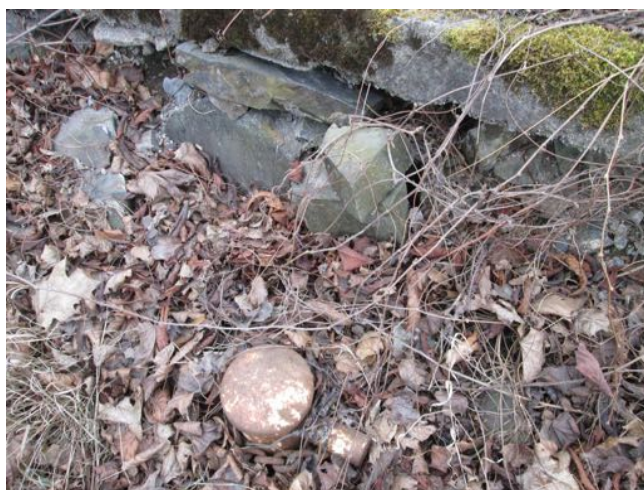
Masivně vydrolené spáry, rozvolněné zdivo.

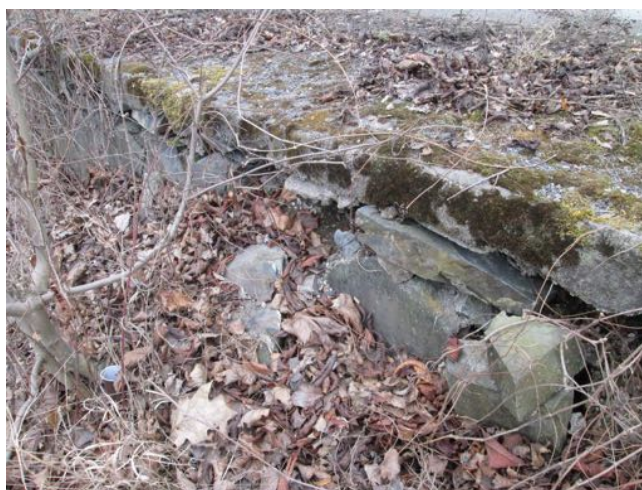
Masivně vydrolené spáry, rozvolněné zdivo.

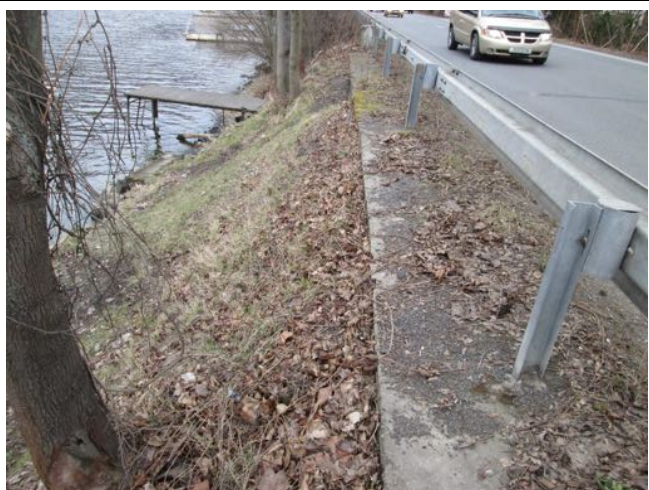
Nečistoty, nánosy na římse.

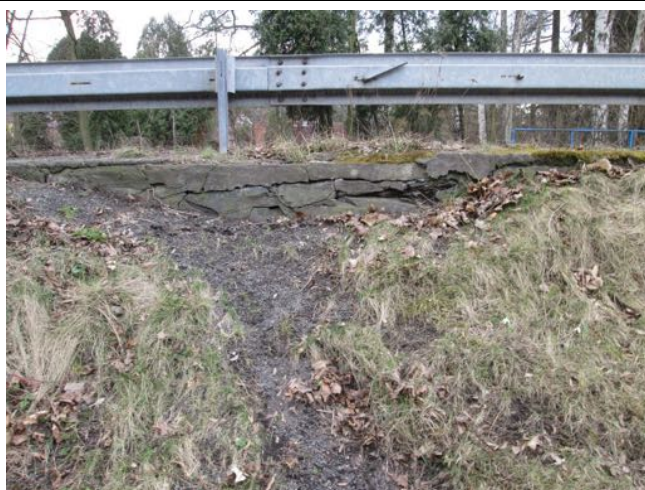
Masivně vydrolené spáry.

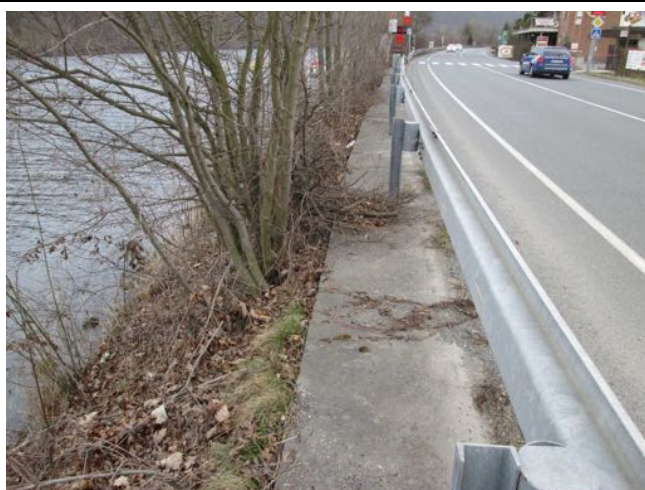
Náletová vegetace u paty zdi.

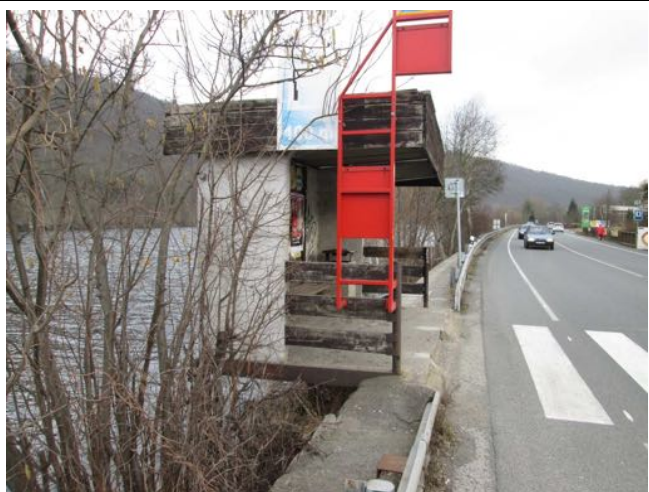
Přístřešek autobusové zastávky uložený na opěrné zdi.

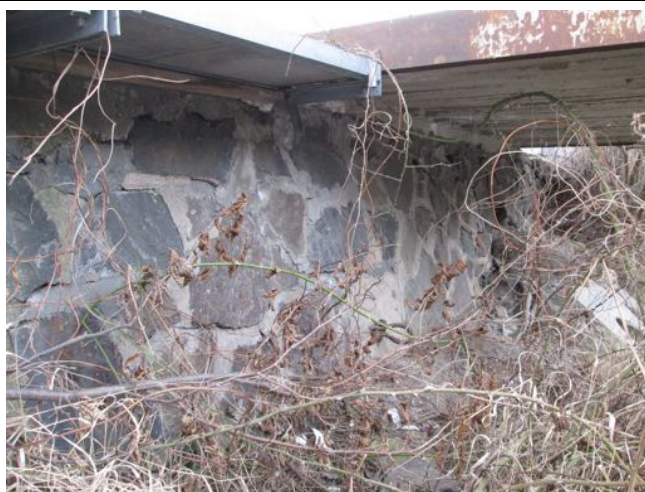
Stav zdiva pod přístřeškem autobusové zastávky. Lokálně vydrolené spáry.

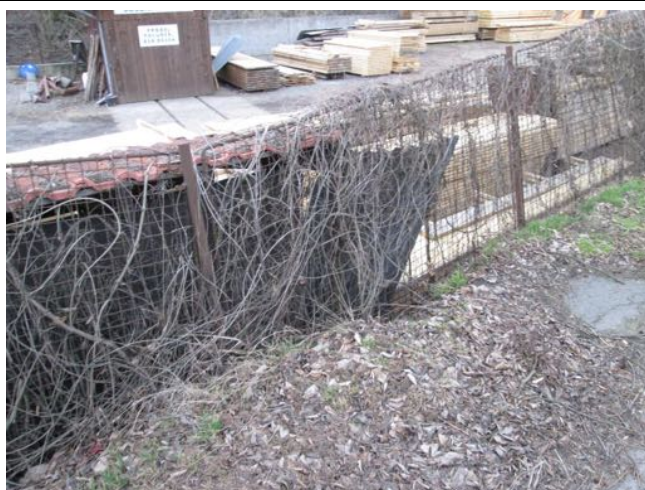
Zřícené oplocení upevněné do zdi.

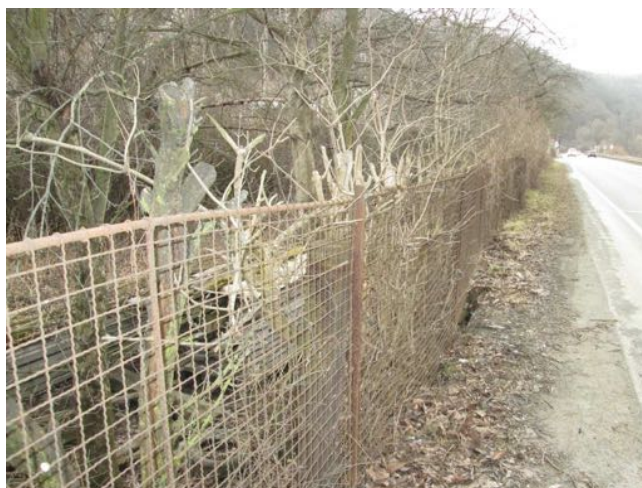
Vegetace prorůstající do oplocení.

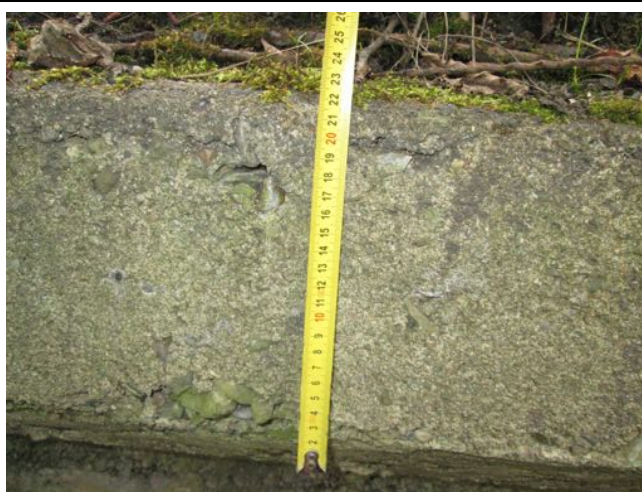
Líc zdi. Stopy zatékání a průsaků. Degradace betonu. Nazelenalý povlak, biologické napadení.

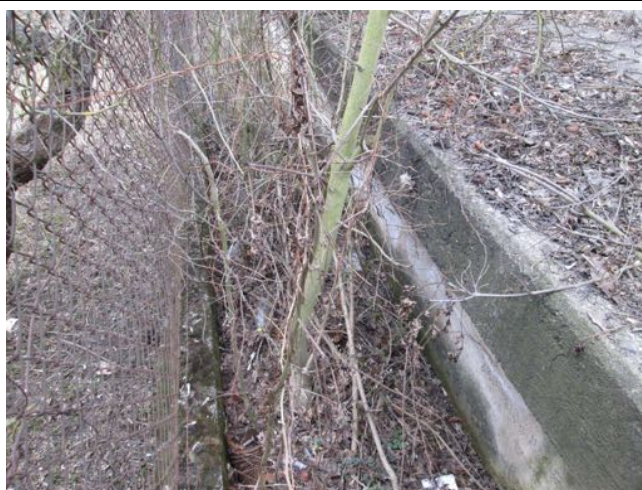
Pohled proti směru staničení. Vegetace v příkopu před zdí.

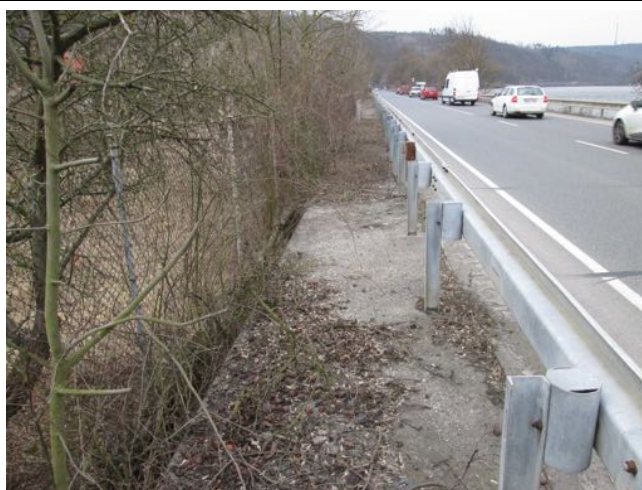
Nánosy, nečistoty na římse.

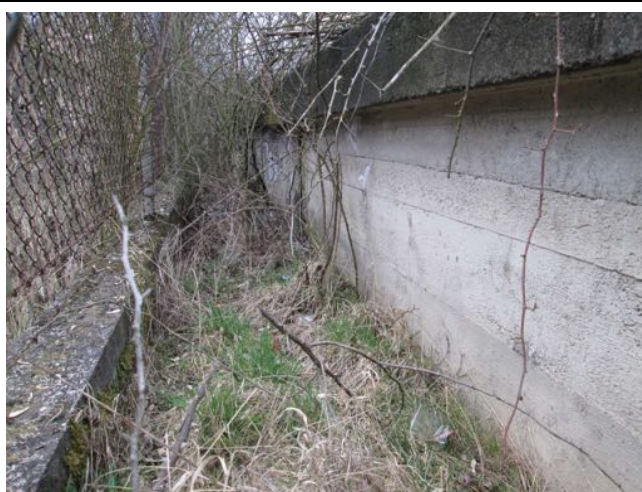
Pohled proti směru staničení. Ojedinělé výkvěty solí.

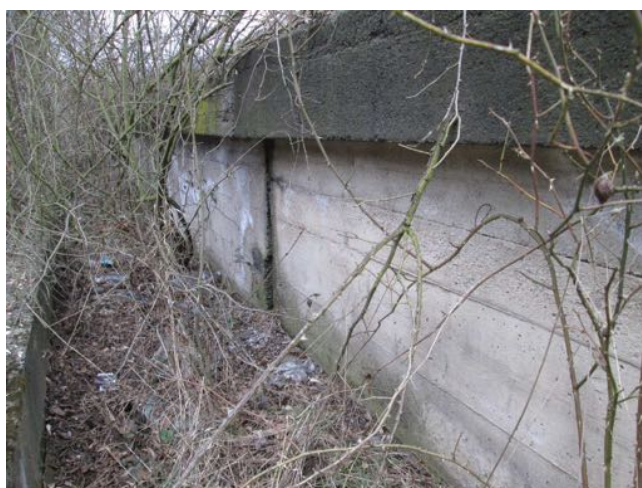
Stopy průsaků dilatační spárou. Nazelenalý povlak, biologické napadení.

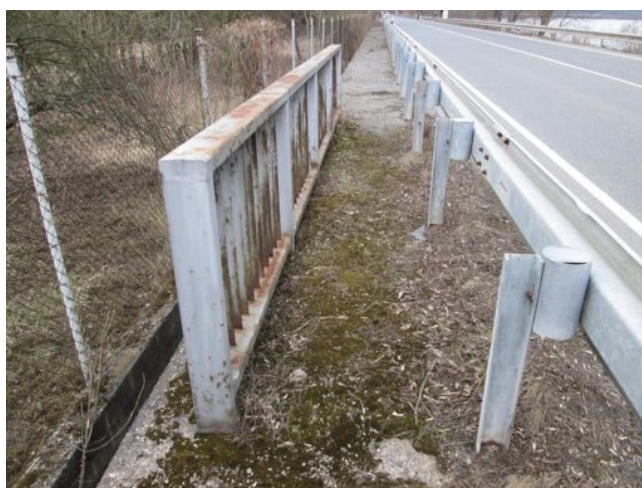
Nánosy, nečistoty na římse.

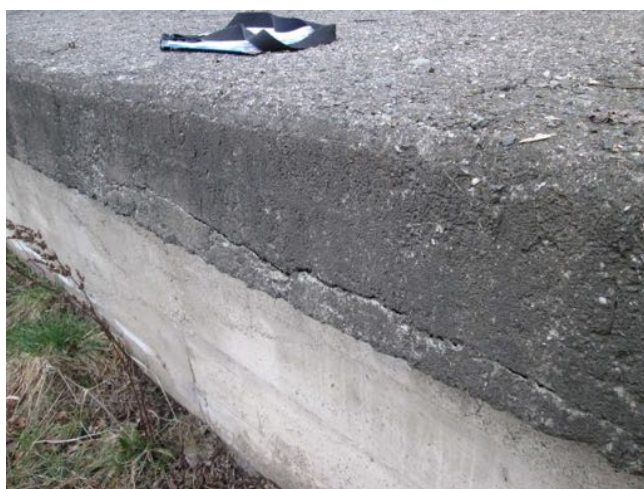
Separovaná krycí vrstva na ozubu římsy.

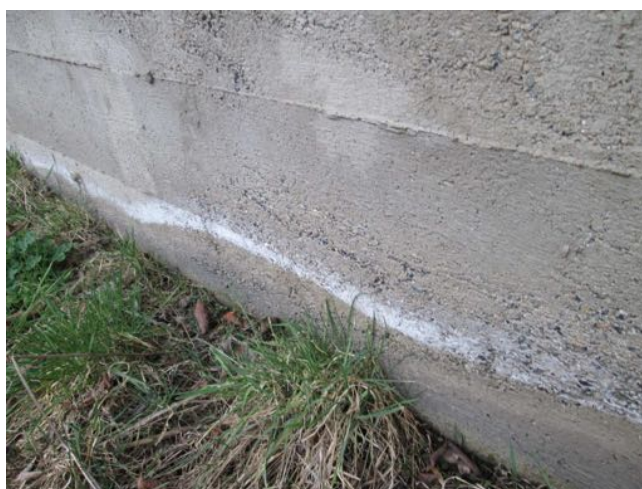
Lokální výkvěty solí.

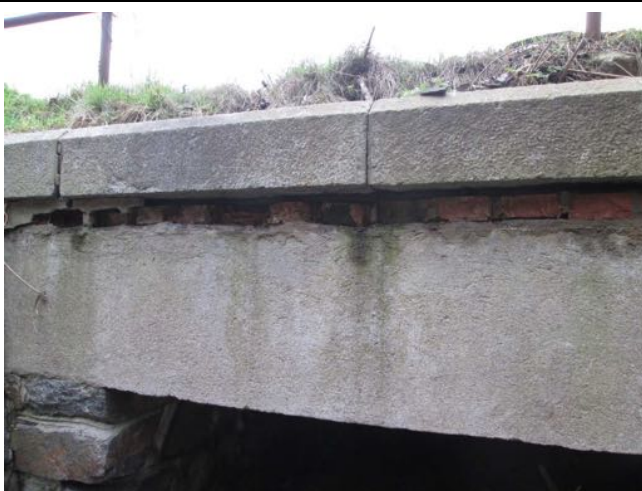
Rozpad cihel pod římsou vpravo.

- Přespárovat zdivo spodní stavby v místě poškození.
- V místě poškození sanovat podhled nosné konstrukce.
- Nahradit stávající římsy novou římsou.
- Na římsy doplnit lankové zábradlí.
- Odstranit nánosy z prostoru pod mostem.

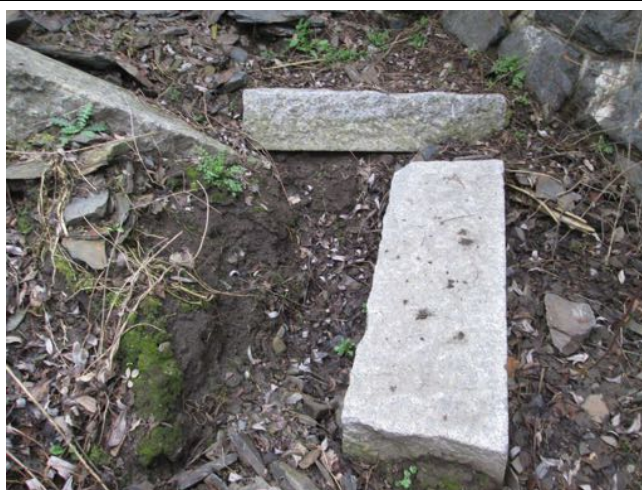
Kamenné bloky římsy shozené do koryta.

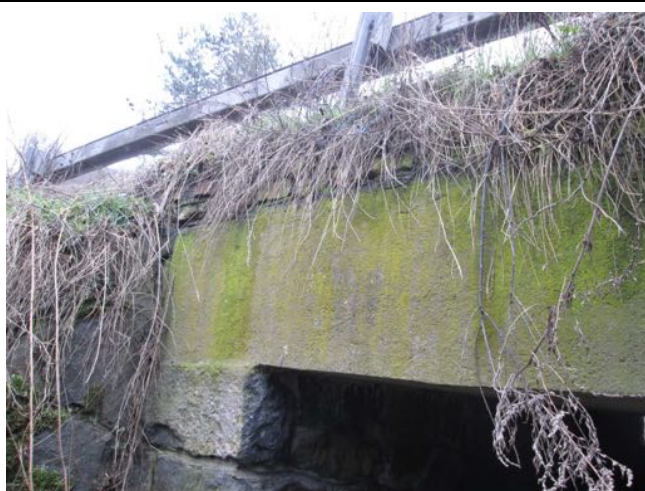
Bok nosné konstrukce vlevo. Rozpad cihel v oblasti pod původní římsou.

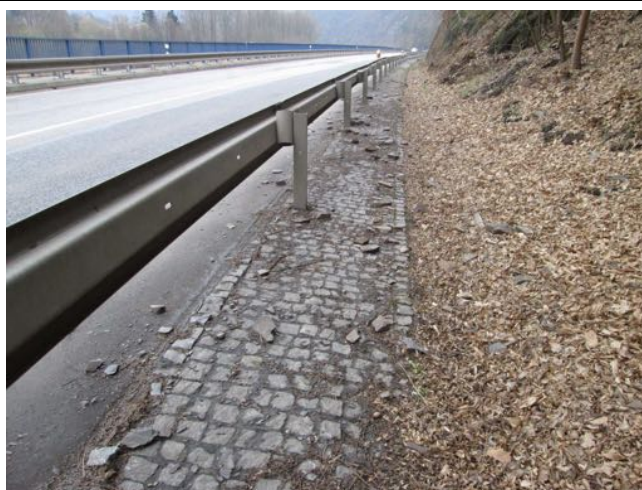
Krajnice vpravo. Úlomky horniny.

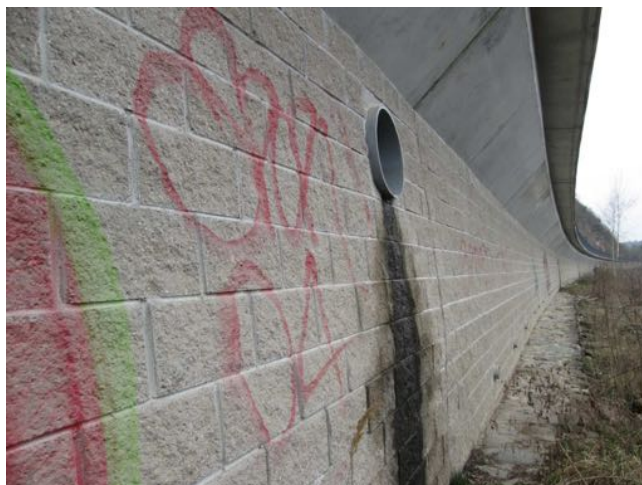
Přetoky vody z kanalizace na líc zdi. Povrch znečištěn. Posprejováno.

- Očistit povrch římsy, připravit povrch pro aplikaci ochranného nátěru.
- Opatřit římsu ochranným nátěrem. Typ S4 dle TKP kap. 31.
- Očistit výluhy u dilatačních spár na podhledu konzoly.
- Očistit znečištění povrchu pod vyústěním kanalizace.
- Vyčistit vpusti.
- Prodloužit vyústění kanalizace před líc zdi.
- Osadit nové směrové sloupky.

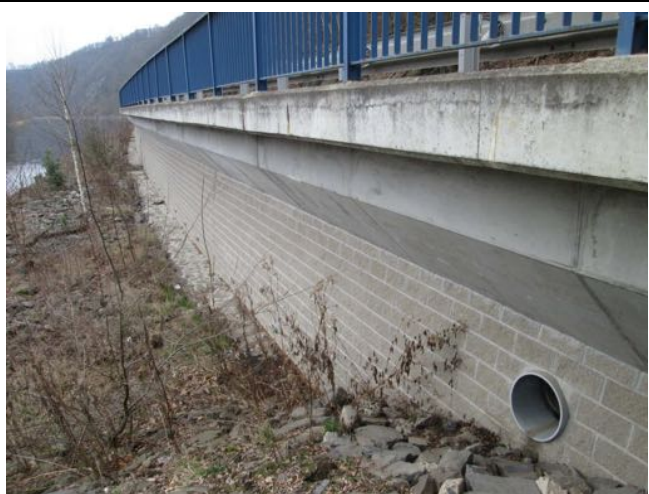
Pohled na líč zdi ve směru staničení.

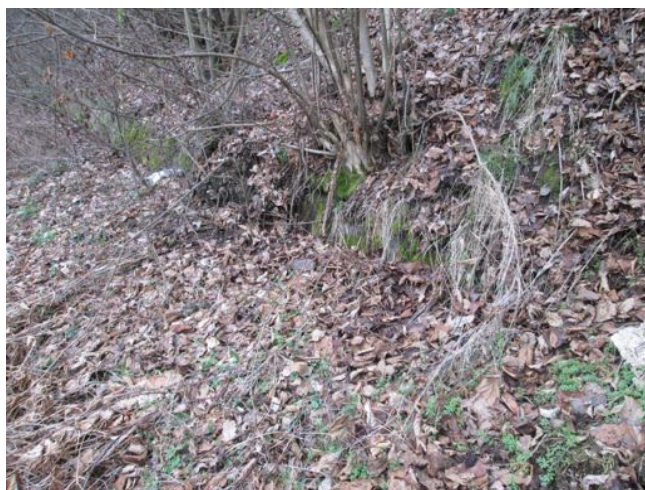
- Porostlé mechem. Přerůstá vegetace.
- Spíš ojediněle poškozené spárování zdiva.

Začátek zdi.

- Provádět pravidelné prohlídky konstrukce. V případě zjištění výraznějšího poškození navrhnout opravná opatření.

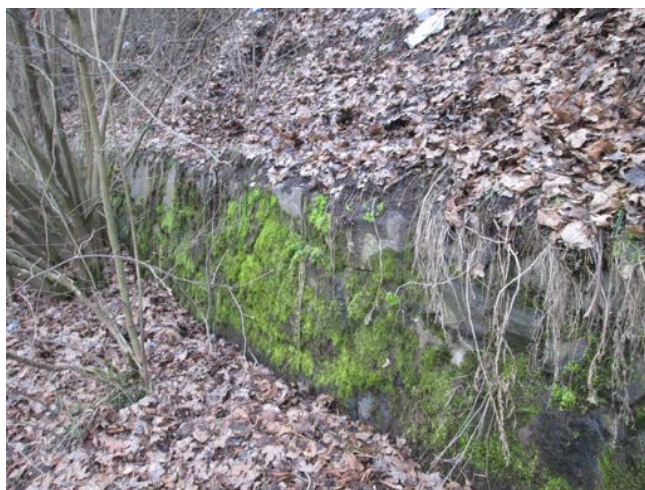
Mech, uchycená vegetace.

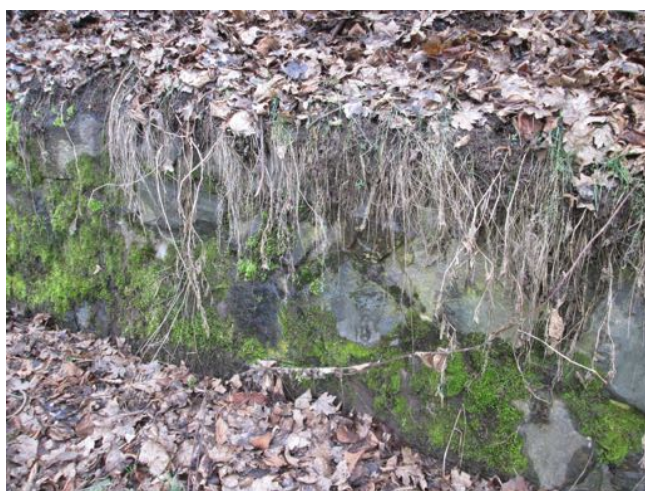
Dtto.

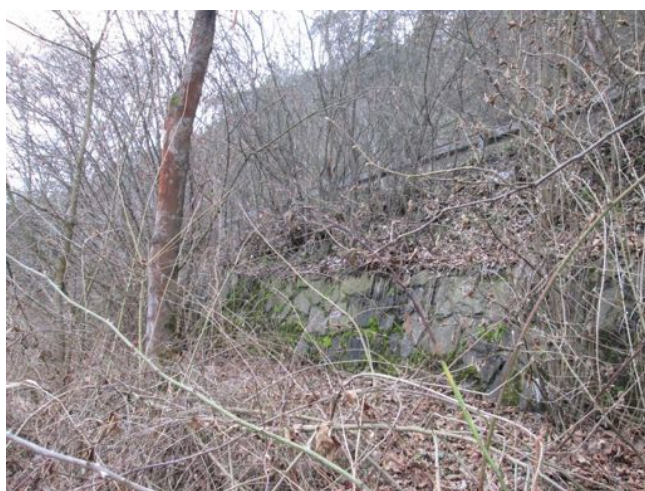
Dtto.

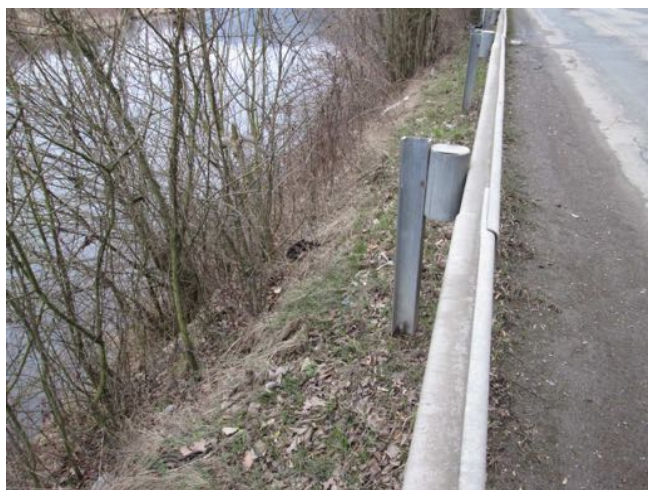
Pohled z vozovky.

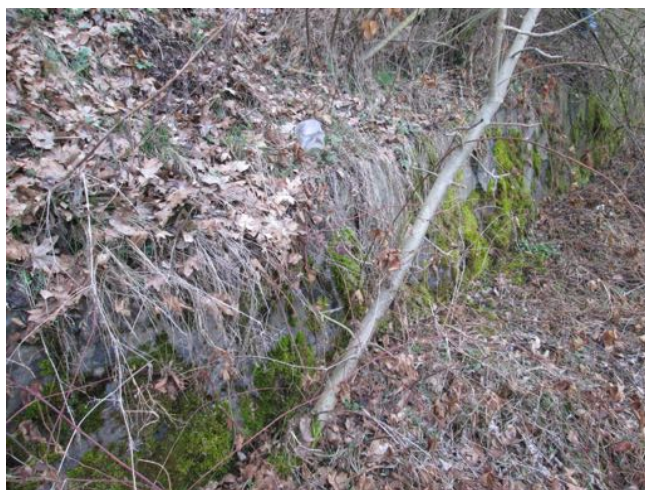
Mech, uchycená vegetace.

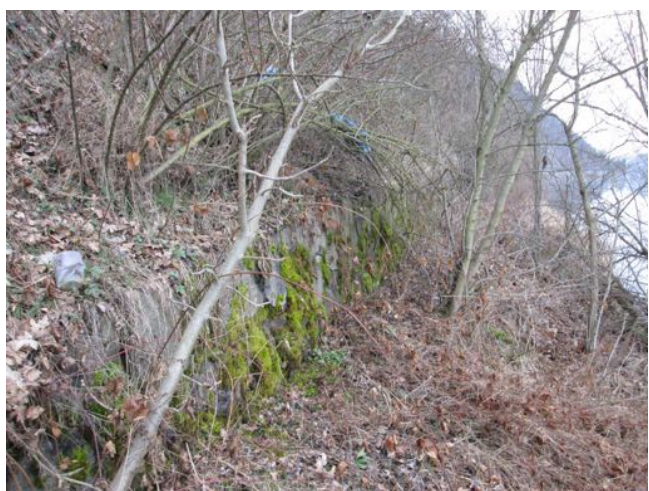
Dtto.

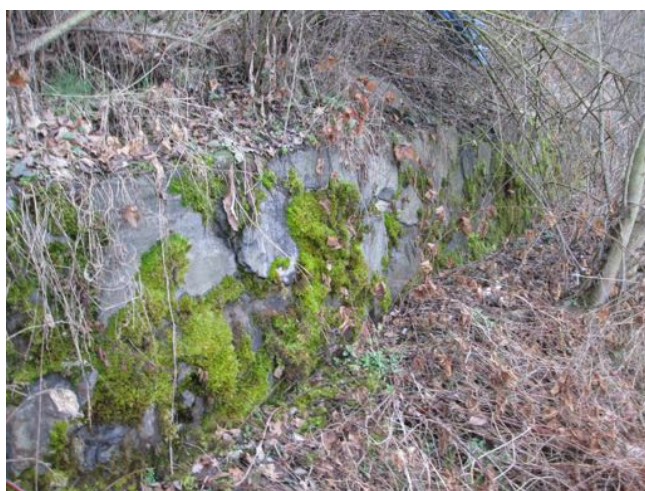
Dtto.
