**DIAGNOSTICKÝ PRŮZKUM
KONSTRUKCE VOZOVKY
SILNICE II/112
DOMAŠÍN - ZDISLAVICE
KM 17,927 - 27,119**

Zpráva č. DV-18-010 z 04/2018

Zadavatel:

Pragoprojekt a.s
K Ryšánce 1668/16
147 54 Praha 4

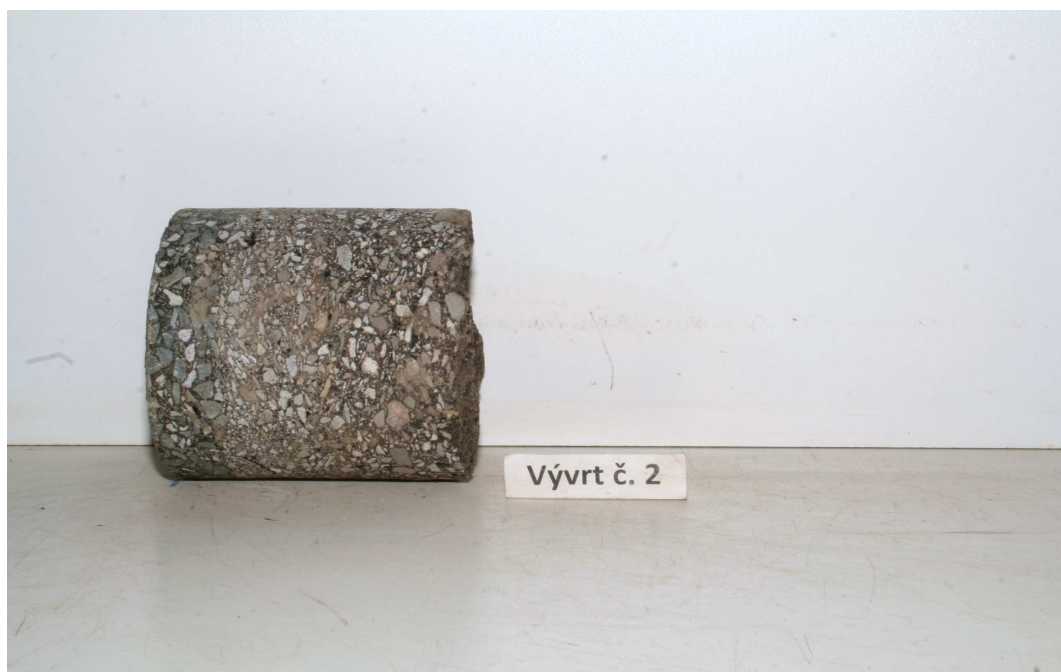
tloušťka vrstvy

AC 11	35 mm
AC 16	49 mm
AC 22	68 mm

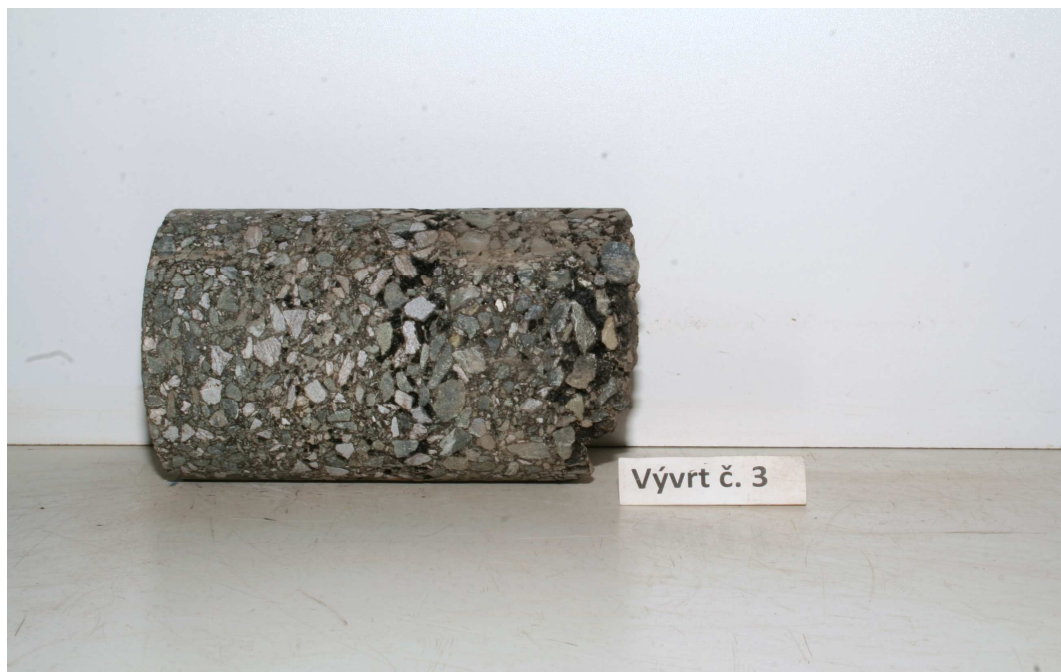
tloušťka vrstvy

AC 11	45 mm
AC 22	72 mm
AC 22	112 mm

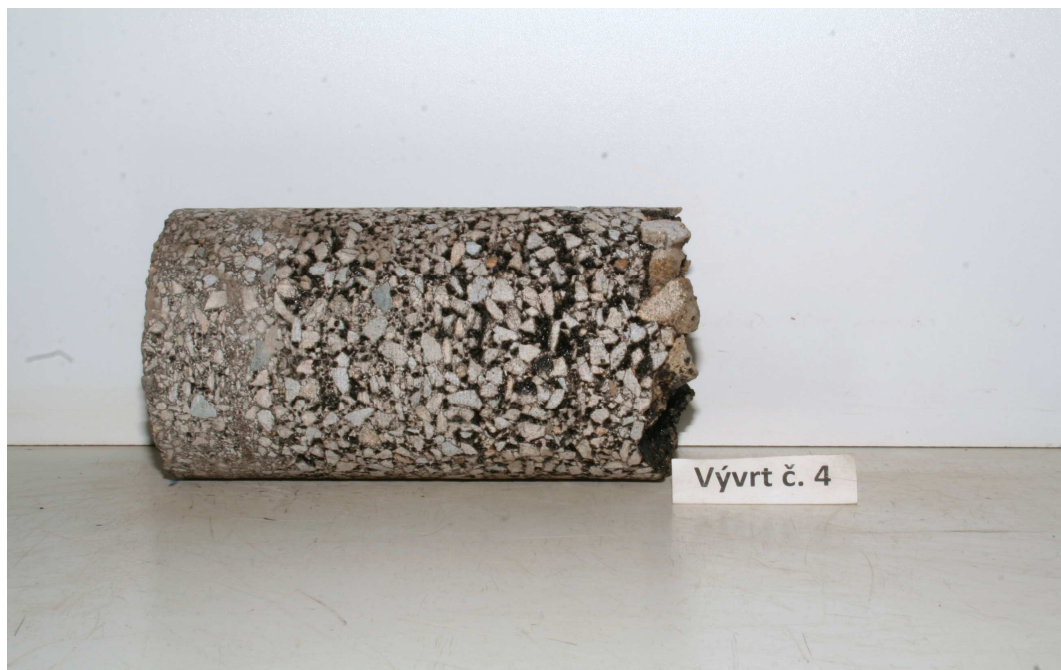
tloušťka vrstvy

AC 11	62 mm
AC 16	101 mm
AC 22	106 mm

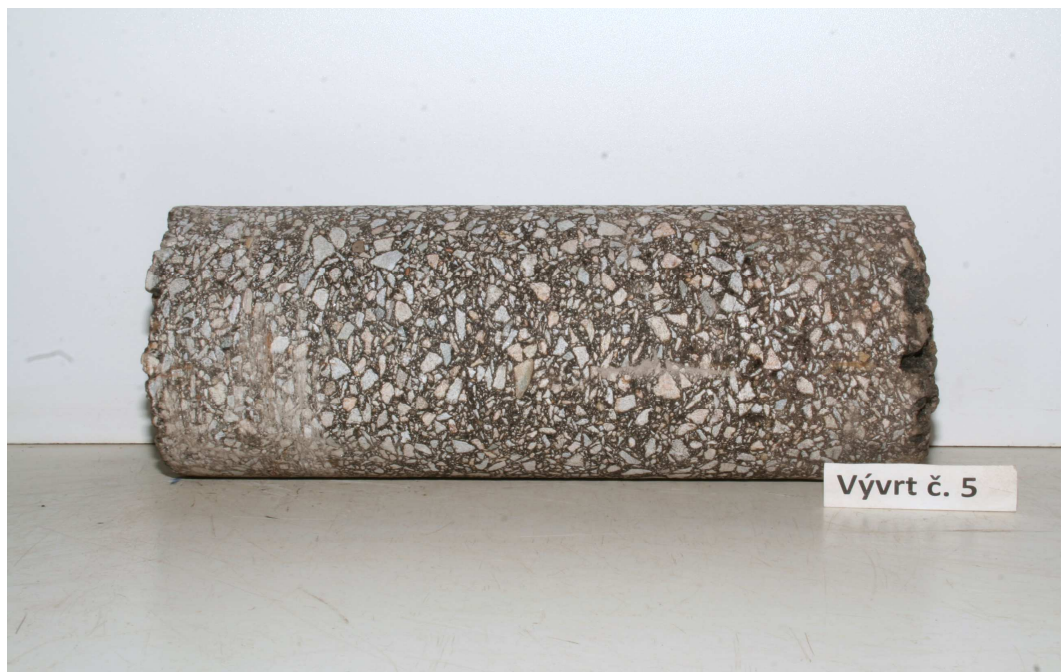
tloušťka vrstvy

AC 11	62 mm
AC 16	105 mm
AC 16	47 mm
AC 16	59 mm
AC 16	107 mm

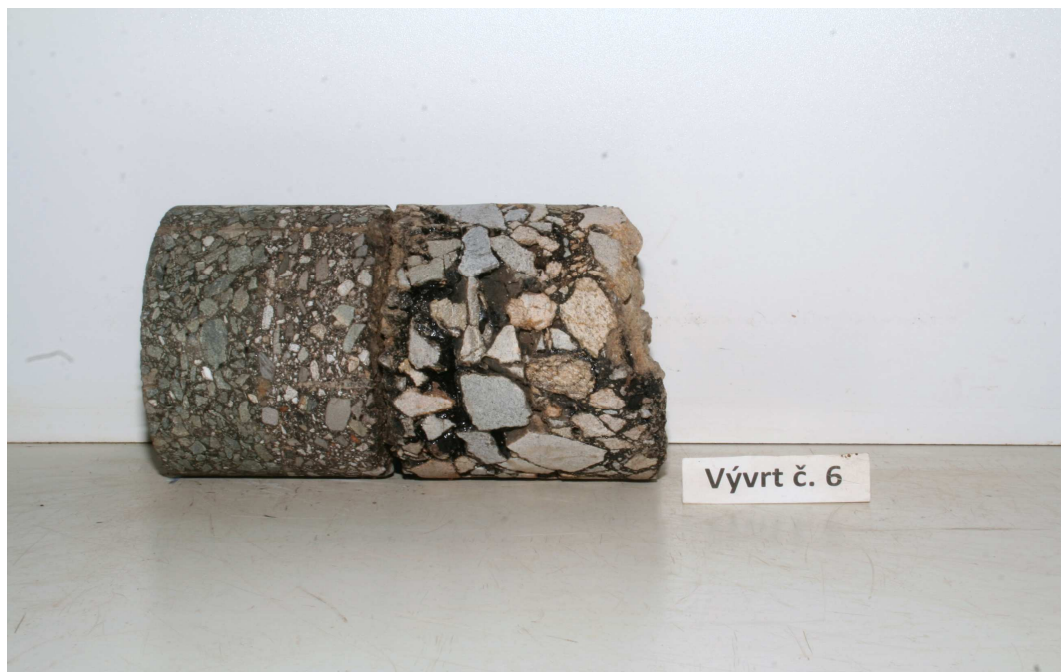
tloušťka vrstvy

AC 11	56 mm
AC 22	58 mm
PM	135 mm

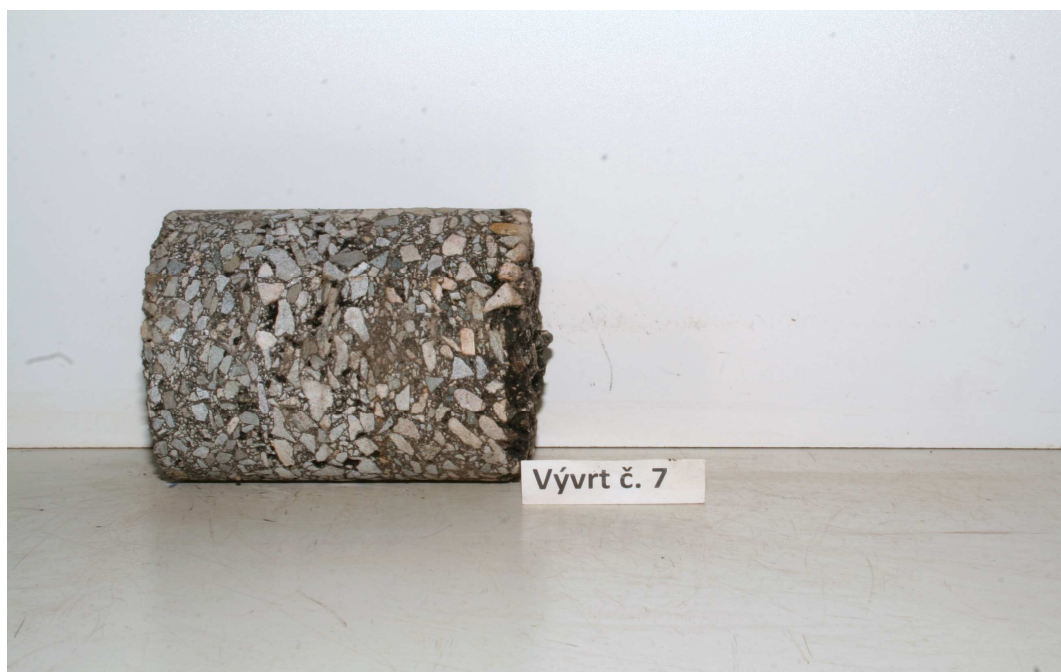
tloušťka vrstvy

AC 11	49 mm
AC 22	62 mm
AC 22	78 mm

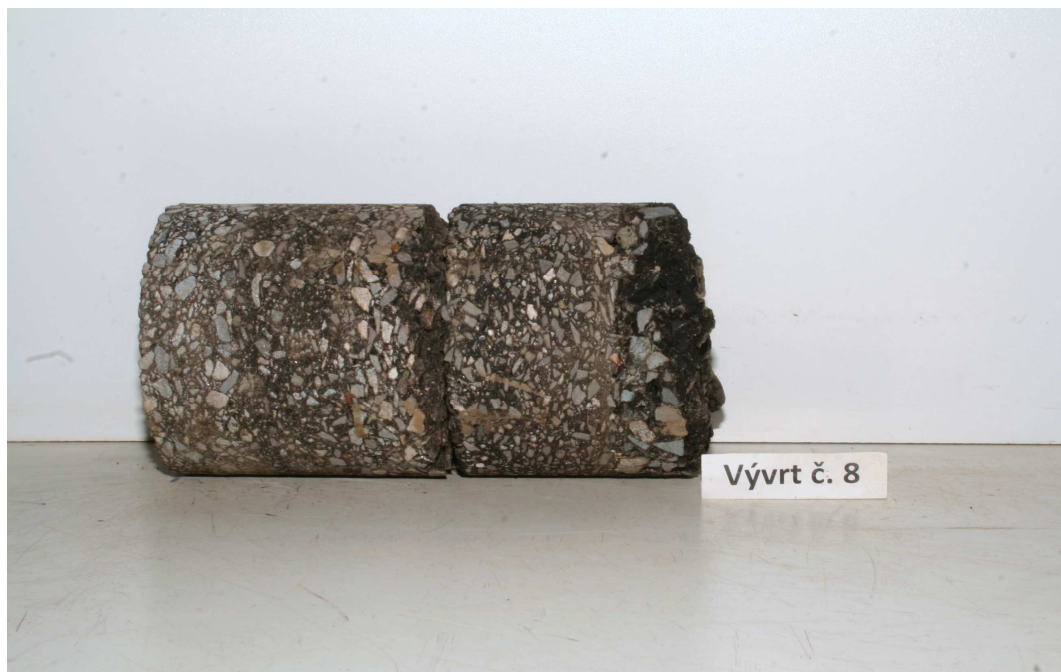
tloušťka vrstvy

AC 11	49 mm
AC 22	51 mm
AC 16	39 mm
AC 16	85 mm
PM	54 mm

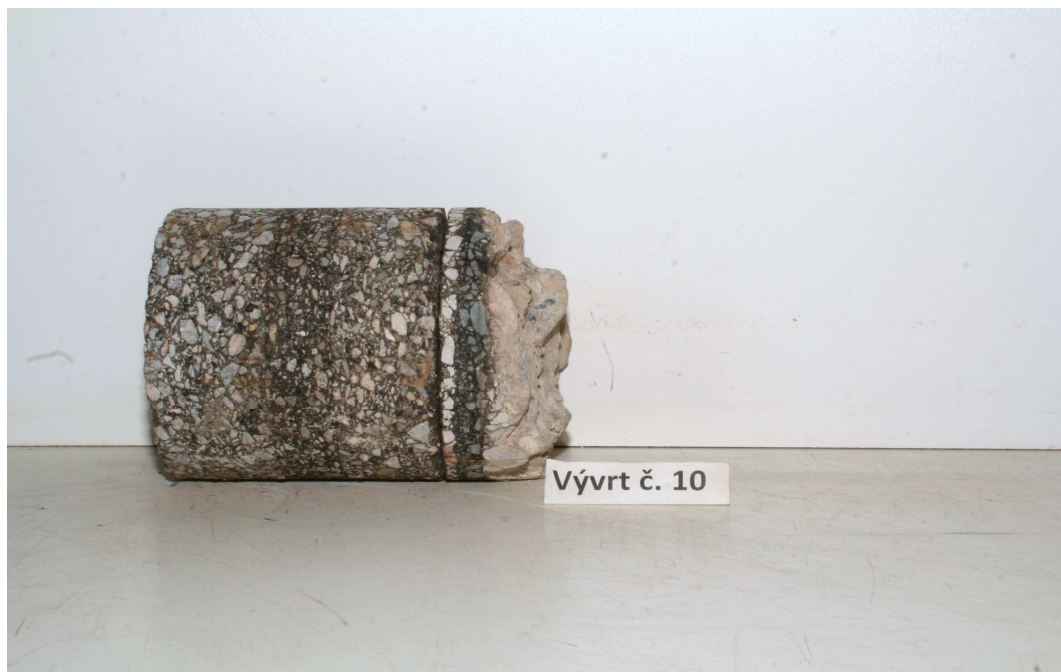
tloušťka vrstvy

AC 11	58 mm
AC 11	28 mm
AC 16	54 mm
AC 11	20 mm
PM	44 mm

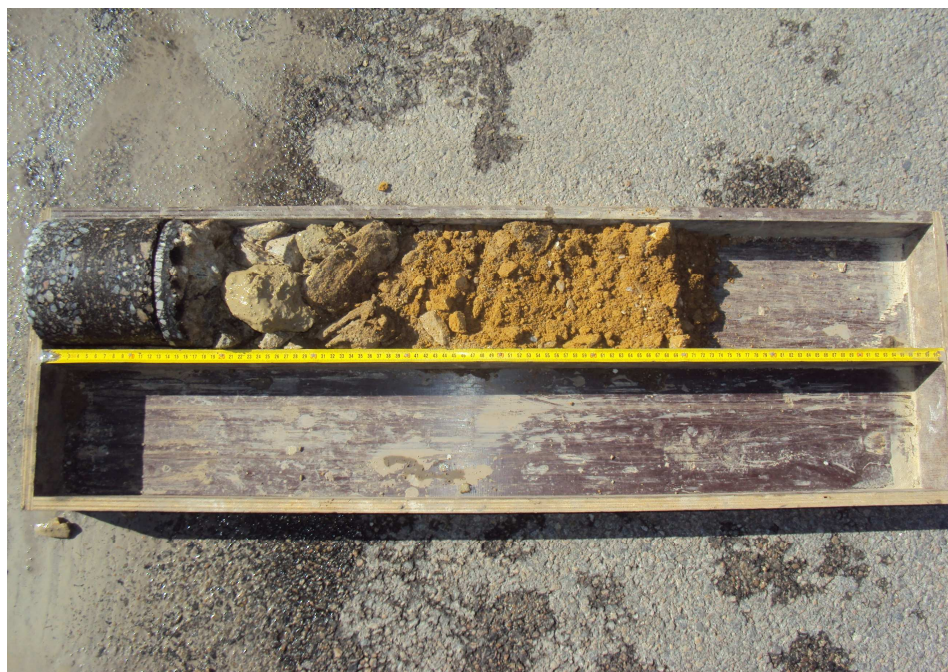
SONDA č. 6 - staničení km 22,150 S

AC	160 mm
PM	40 mm
G2 GP Štěrka špatně zrněný	80 mm
lomový kámen	100 mm
S2 SP Písek špatně zrněný	320 mm
